# Formular de evaluare a condițiilor de accesibilitate a clădirilor publice

Data: 25-07-2025

Echipa de evaluare: SRL SantaRa, Monitor de accesibilitate

| Categorii | Indicatori | Date colectate |
|---|---|---|
| Instituția: | BESV 36/45 Liceul Teoretic F.Yanioglo | |

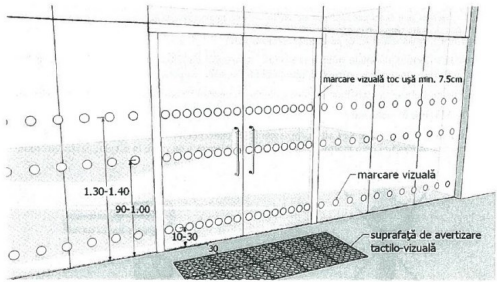
Fig. V.24. – Exemplu de conformare a suprafețelor vitrate în cadrul foii de ușă și realizarea contrastului vizual, atunci când ușa și suprafețele adiacente sunt vitrate

| Dimensiuni ușă de intrare: | Dublă: 80 cm + 80 cm<br>Standard: lumina ușii duble trebuie să fie de minim 90 cm |
| Prag ușă de intrare: | Un prag cu înălțimea: 4 cm<br>Standard: pragul trebuie să fie de maxim 2 cm |

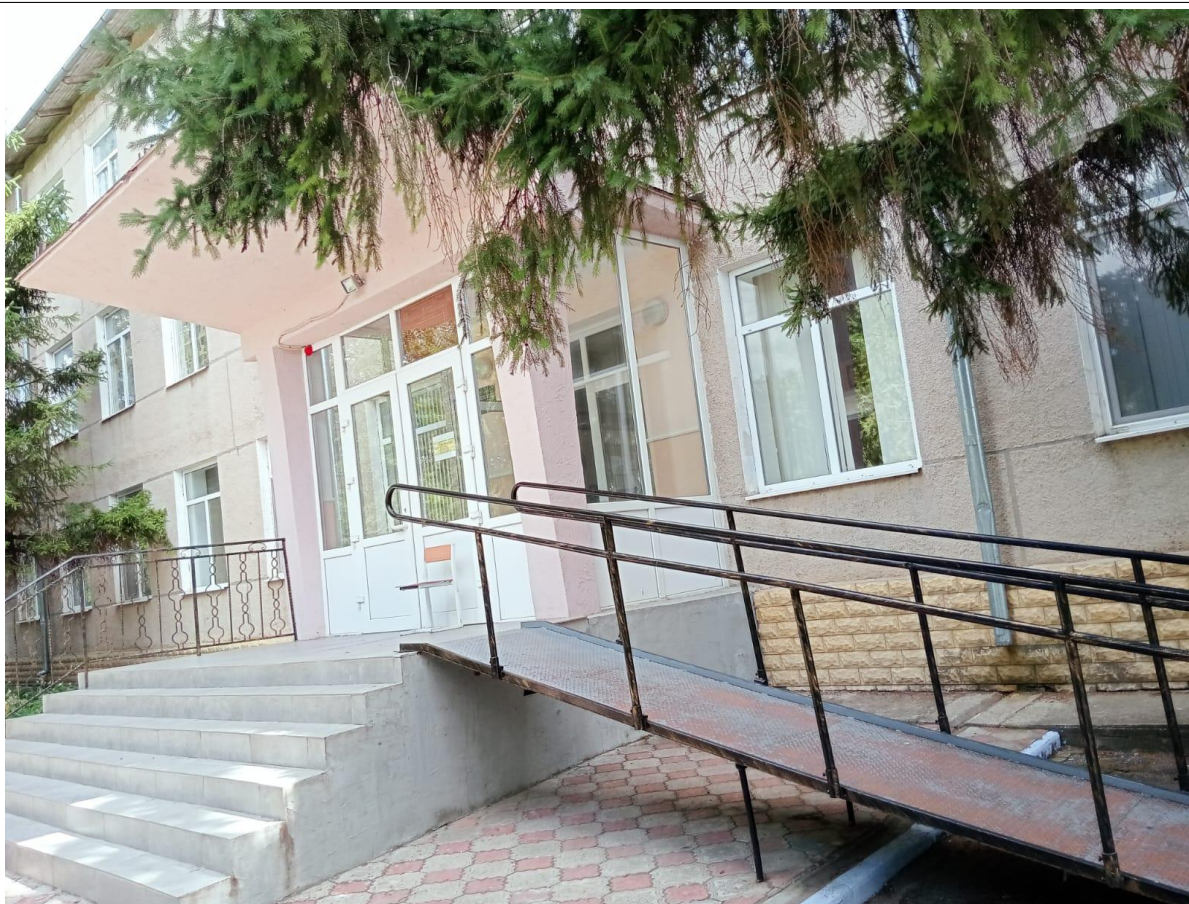
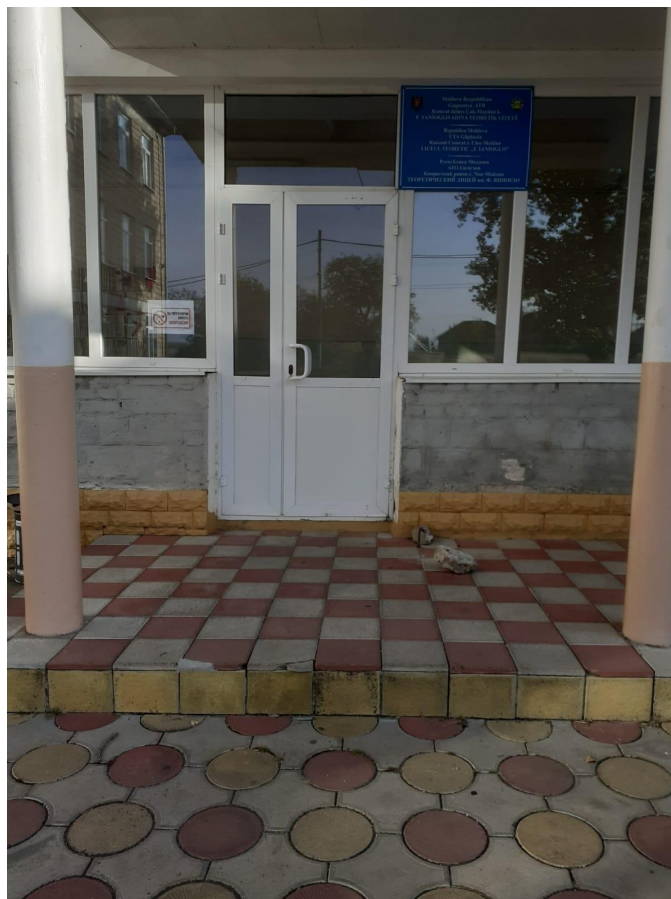
**Galerie - Intrare în clădire**

| La intrare sunt trepte: | Da, 6 trepte , Înălțime totală a treptelor/scărilor (cm)15 cm |
| Înălțimea pragului ușii (de la nivelul solului până la nivelul superior al pragului): | 4 cm<br>Standard: Se aplica regula de 1:10 |
| Dacă există trepte, sunt semnalate treptele cu elemente contrastante și/sau tactile: | Nu<br>Standard: prima și ultima treaptă trebuie semnalate în culori contrastante |

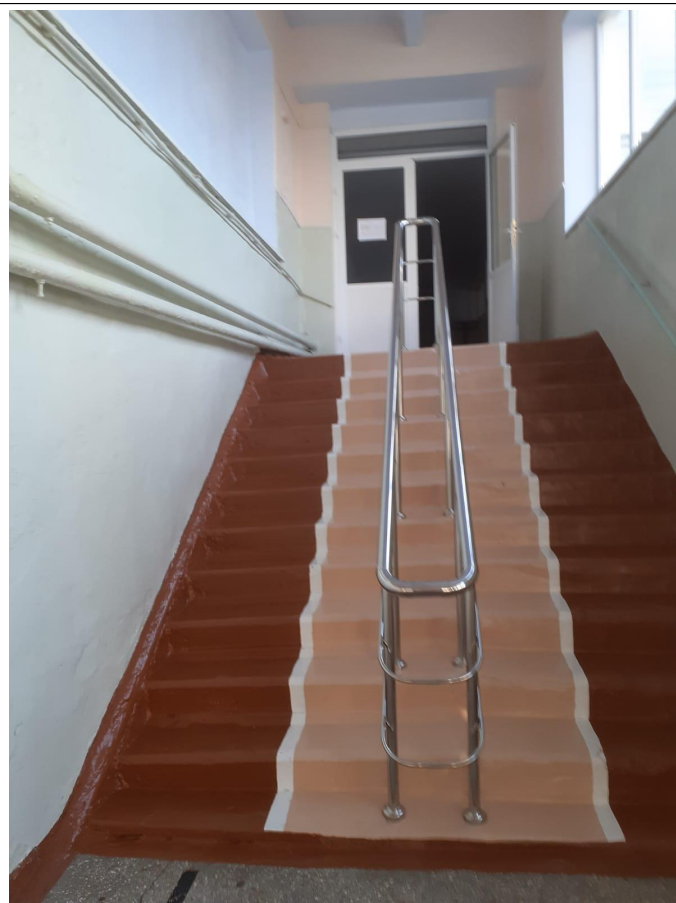
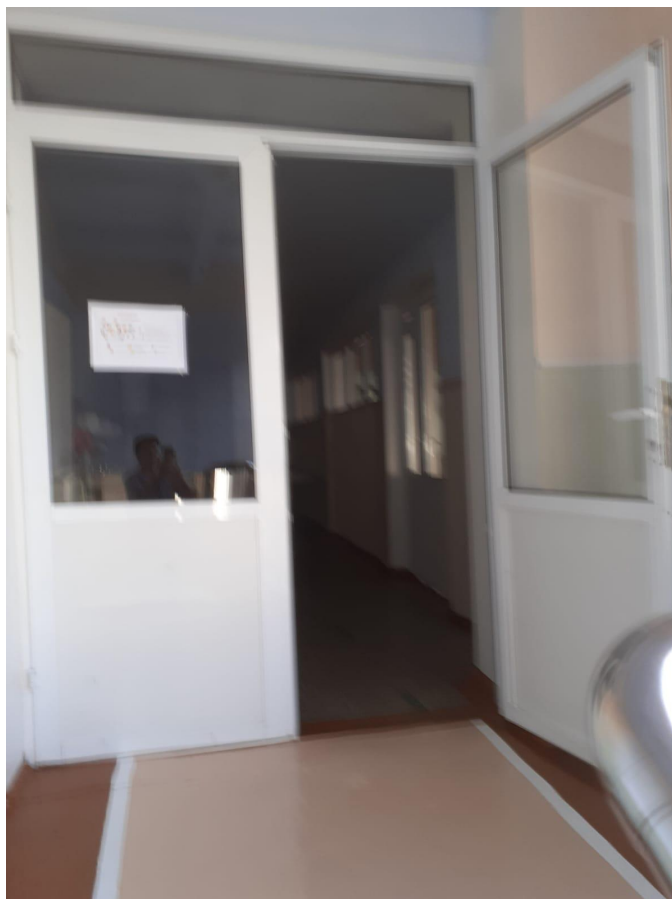
**Galerie - Coridoare**

| Trepte: | Da , 12 trepte , înălțimea:18 cm |
| Dacă există trepte, sunt semnalate treptele cu elemente contrastante și/sau tactile: | Nu<br>Standard: prima și ultima treaptă trebuie semnalate în culori contrastante |
| Pardoseala/podeaua în coridor este suprafață accesibilă: | Nu |
| Suprafață alunecoasă: | Da |

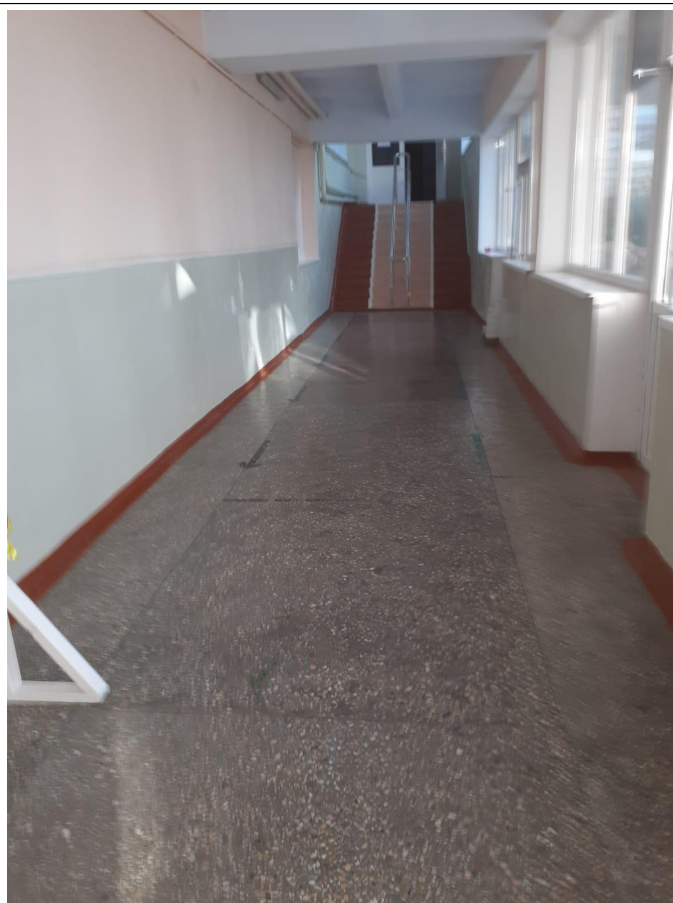
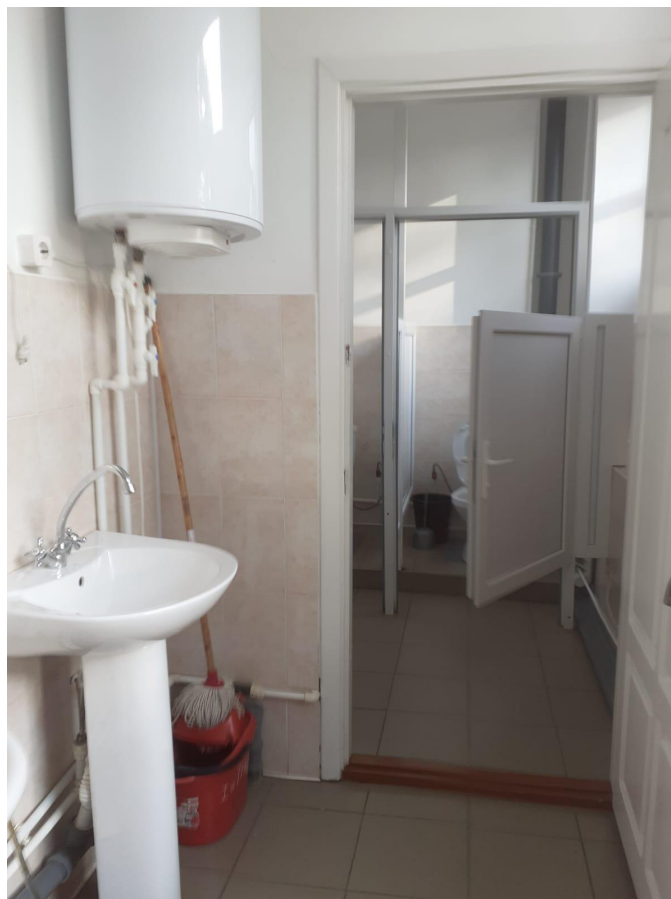
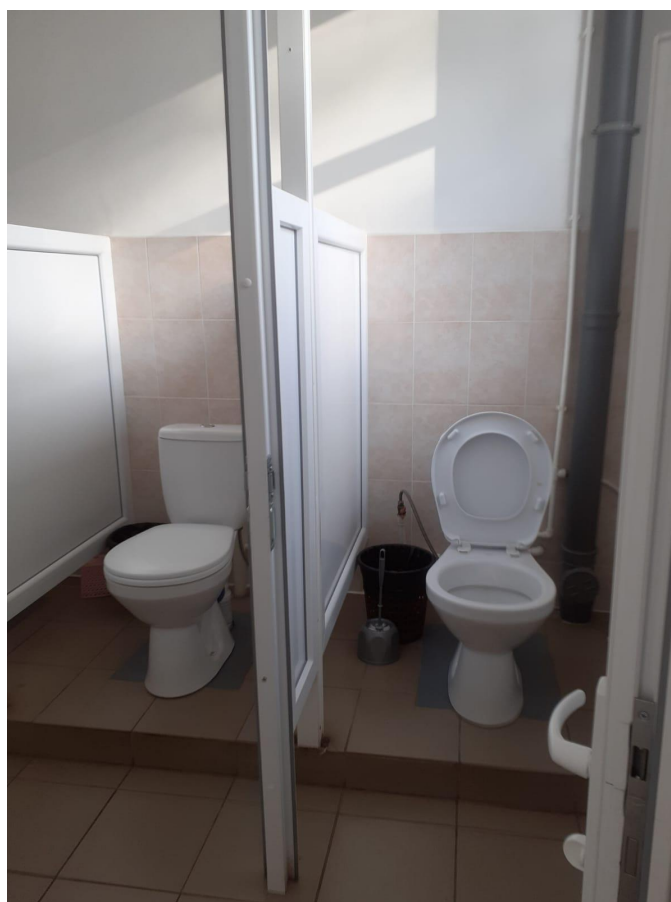
**Galerie - Grup sanitar**

Prag cu înălțimea: 4 cm  
Standard: maxim 2 cm

80 cm  
Standard: ușa trebuie să fie de minim 90 cm

150 cm x 200 cm  
Standard: minim 160 x 180 cm

Prag cu înălțimea: 20 cm  
Standard: maxim 2 cm

Nu

| Categorii | Indicatori | Date colectate |
|---|---|---|
| | Este spațiu liber sub lavoar: | Nu |
