# Formular de evaluare a condițiilor de accesibilitate a clădirilor publice

Data: **10-07-2025**

Echipa de evaluare: **Vendan Service SRL, Monitor de accesibilitate**

| Categorii | Indicatori | Date colectate |
|---|---|---|
| Instituția: | BESV 1/138, Gimnaziu-Gradinita "STEAM", or.Chisinau | |

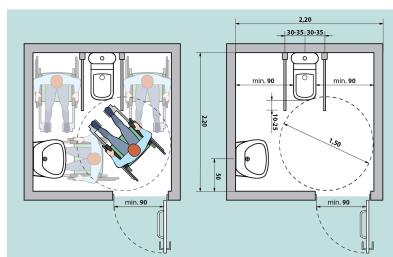
Fig. V.42a Amenajarea unei cabine WC adaptate - tip A

| Grup sanitar în interior: | Da |

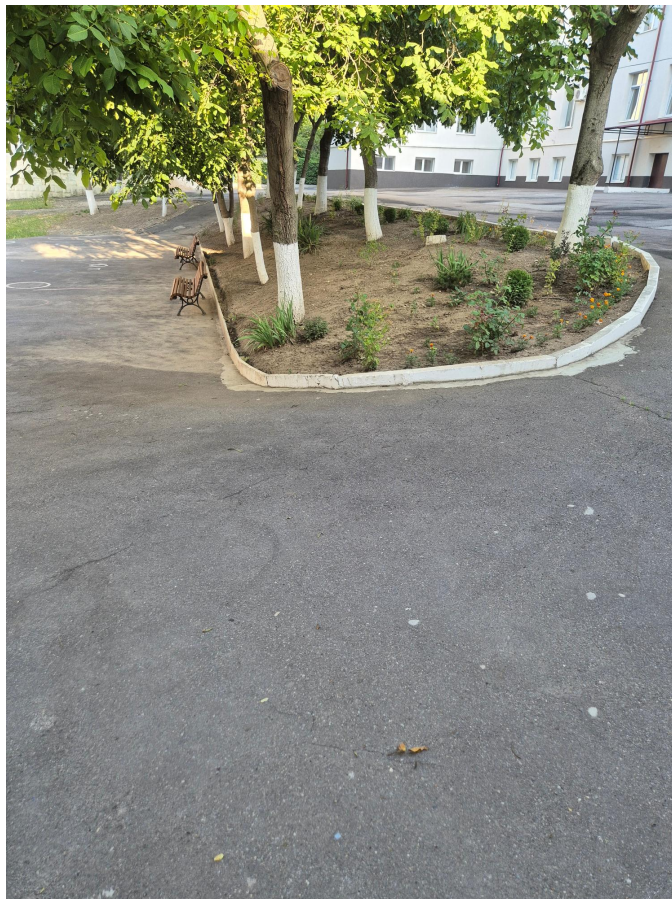
## **Galerie - Căi de acces către clădire**

| Tip înveliș: | Asfalt |
| Drumurile/Căile de acces sunt: | Denivelate |
| Poartă intrare: | Da, are lățimea: 95 cm |
| Nivel: | Înclinat în coborâș |

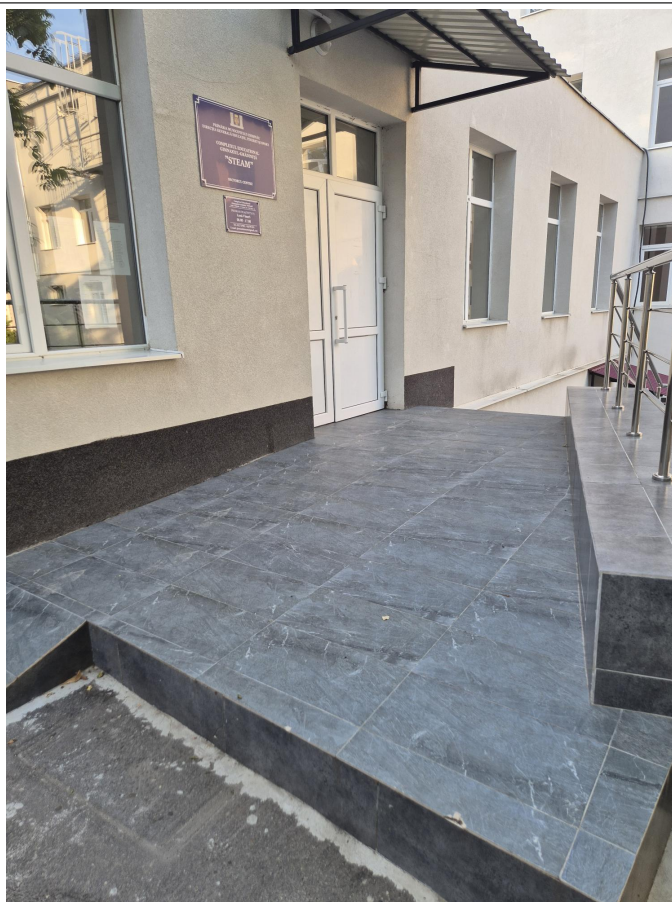
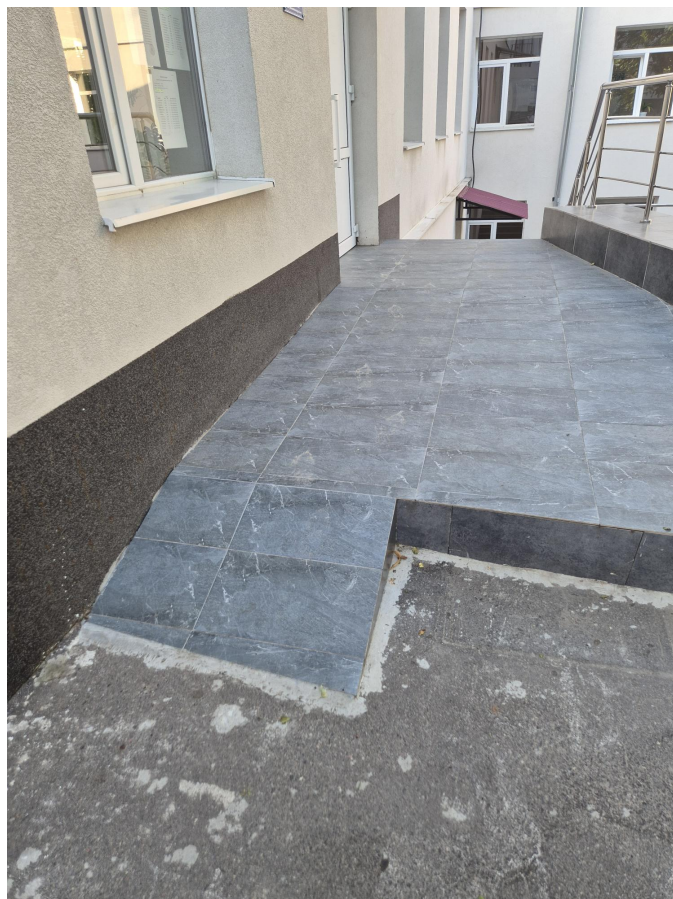
## **Galerie - Intrare în clădire**

| Intrarea în clădire este la nivelul solului: | Nu |
| La intrare sunt trepte: | Da, 1 trepte , Înălțime totală a treptelor/scărilor (cm)35 cm |
| Înălțimea pragului ușii (de la nivelul solului până la nivelul superior al pragului): | 35 cm<br>Standard: Se aplica regula de 1:12 |
| Dacă există trepte, sunt semnalate treptele cu elemente contrastante și/sau tactile: | Nu<br>Standard: prima și ultima treaptă trebuie semnalate în culori contrastante |
| Există rampă de acces: | Da |

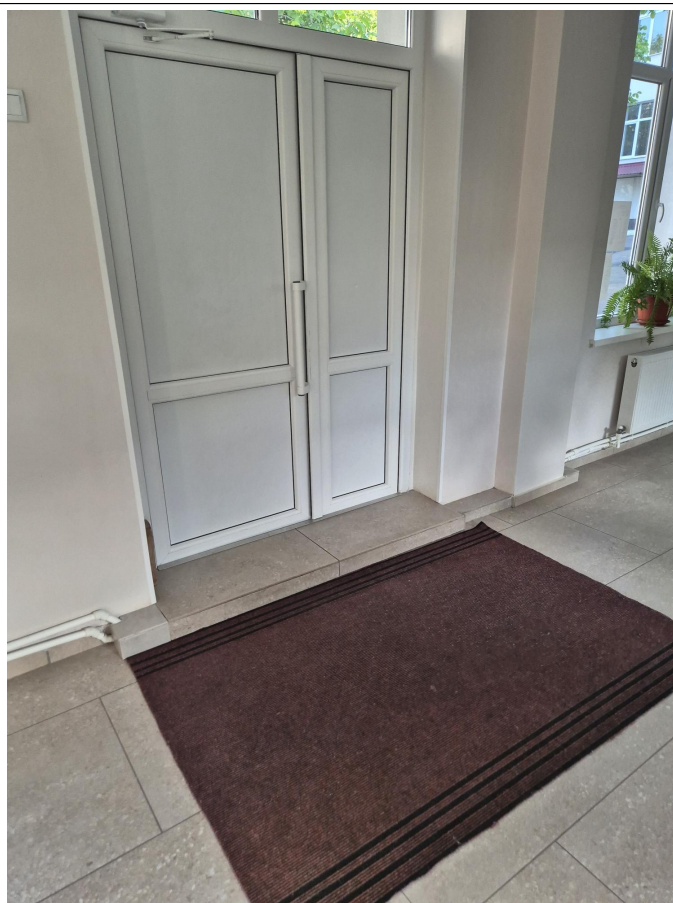
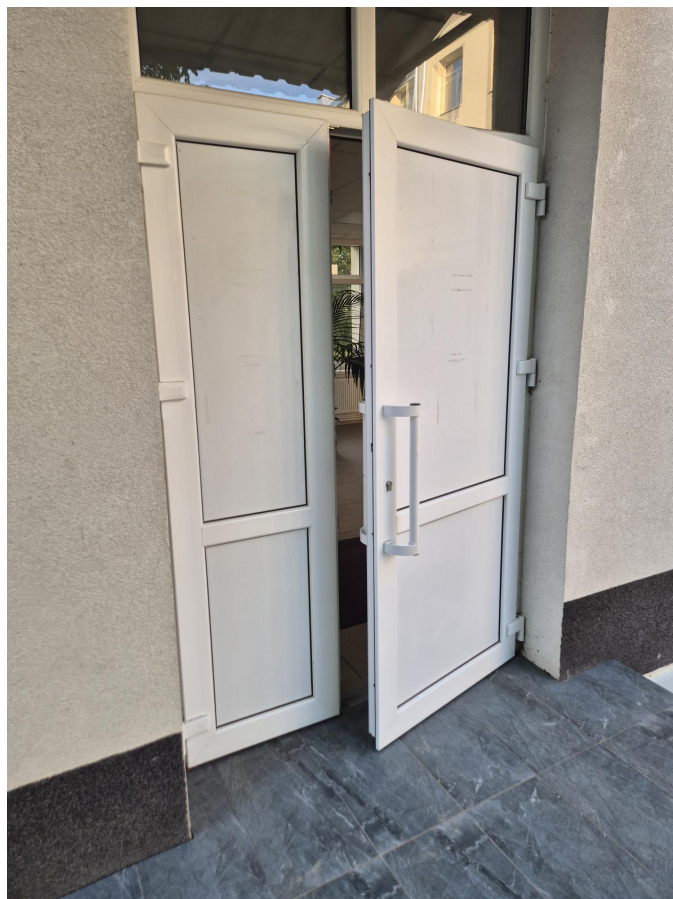
**Galerie - Uși**

| Dimensiuni ușă de intrare: | Dublă: 90 cm + 60 cm<br>Standard: lumina ușii duble trebuie să fie de minim 90 cm<br>Ușa mică din cea dublă se deschide |
| Prag ușă de intrare: | Prag exterior și interior cu înălțimile: 2 + 8 cm<br>Standard: pragul trebuie să fie de maxim 2 cm |
| Ușile de la intrare și din interiorul clădirii sunt dotate/marcate corespunzător cu semne contrastante: | Nu<br>Standard: este o diferență de culoare contrastantă (culori închise / culori deschise) între perete și podea |

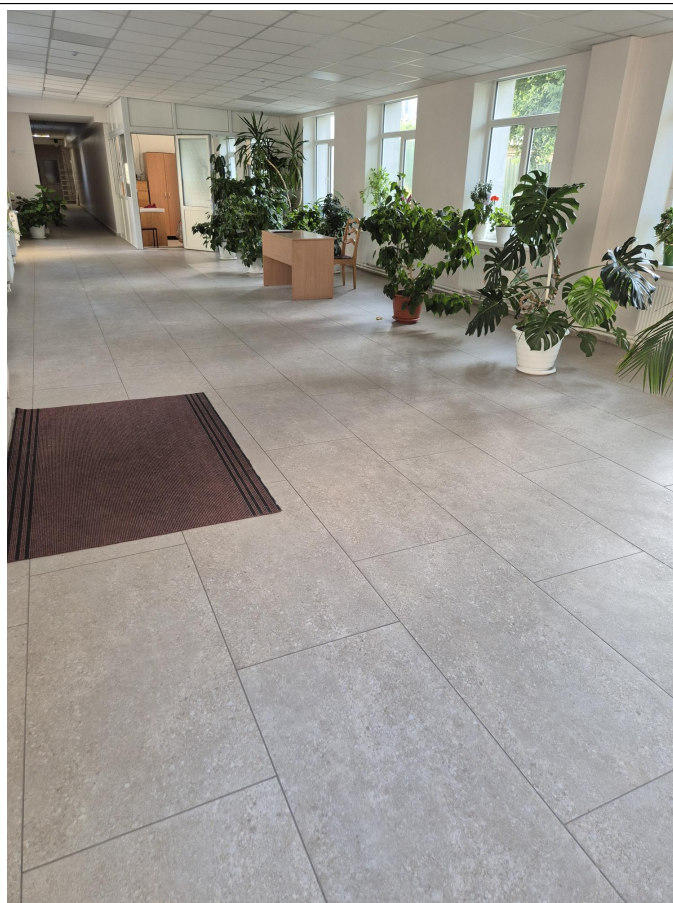
**Galerie - Sala de prestare a serviciului**

| Categorii | Indicatori | Date colectate |
|---|---|---|
| Trepte: | | Da, 1 trepte , înălțimea:14 cm |
| Culori contrastante pentru trepte: | | Da<br>Standard: prima și ultima treaptă trebuie semnalate în culori contrastante |
| Bariere/obstacole: | | Da . De tipul: piloni |
