# Formular de evaluare a condițiilor de accesibilitate a clădirilor publice

| Categorii | Indicatori | Date colectate |
|---|---|---|
| Adresa, strada, nr.: | str. Gheorghe Casu, nr.10 | |
| Instituția: | BESV 1/139, Gimnaziu-Gradinita "STEAM", or.Chisinau | |

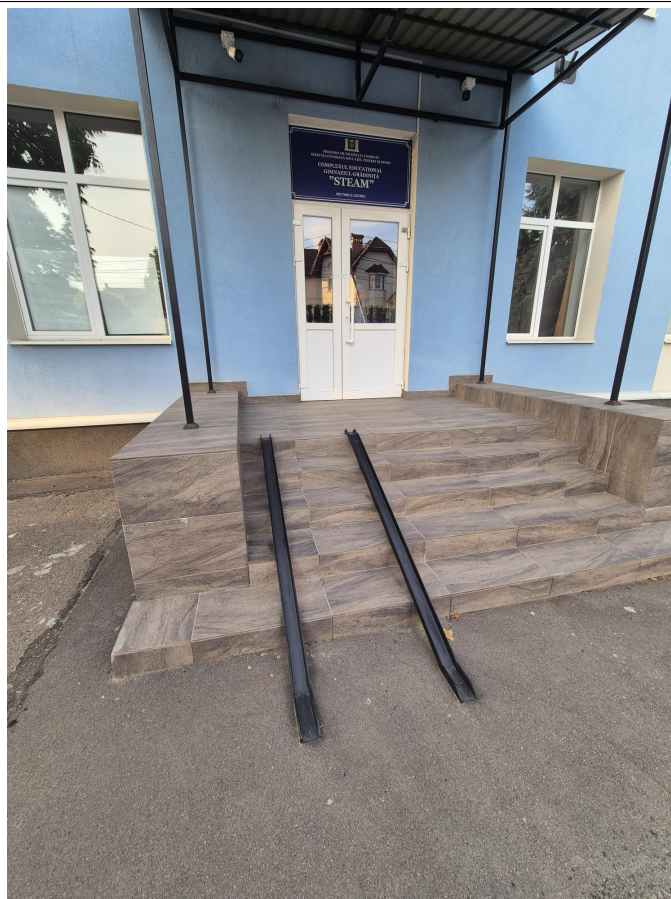
## Galerie - Intrare în clădire

| La intrare sunt trepte: | Da, 5 trepte , Înălțime totală a treptelor/scărilor (cm)15 cm |
| Înălțimea pragului ușii (de la nivelul solului până la nivelul superior al pragului): | 75 cm<br>Standard: Se aplica regula de 1:12 |
| Dacă există trepte, sunt semnalate treptele cu elemente contrastante și/sau tactile: | Nu<br>Standard: prima și ultima treaptă trebuie semnalate în culori contrastante |
| Lungimea rampei: | 180 cm |
| Lățimea rampei: | 75 cm |
| Sunt bare de suport: | Nu |
| Rampa are bară de siguranță: (din țeavă sau beton, la H = 5-10 cm) | Nu |

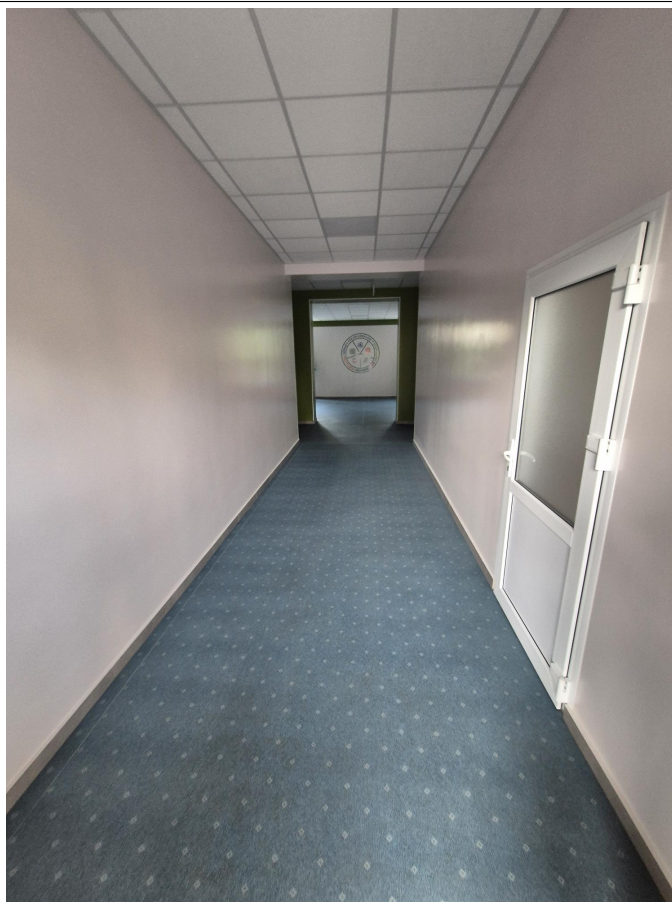
## **Galerie - Coridoare**

| Lățimea coridorului (în cel mai îngust loc) este peste 150 cm? | Da |
| Pardoseala/podeaua în coridor este suprafață accesibilă: | Da |
| Culori contrastante (este o diferență de culoare contrastantă (culori închise / culori deschise) între perete și podea): | Da |

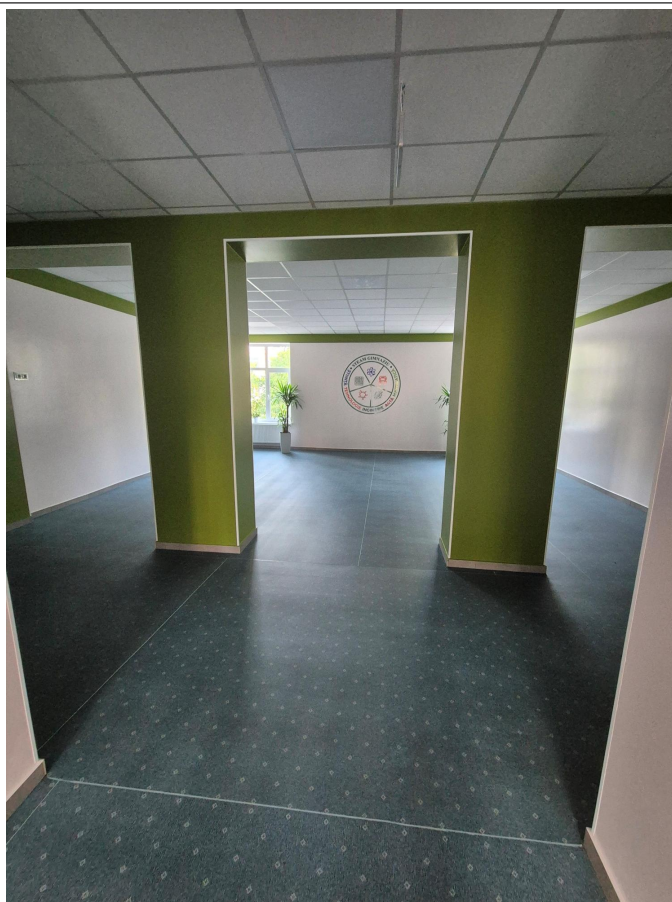
## **Galerie - Sala de prestare a serviciului**

Da . De tipul: piloni

În sală este spațiu de manevră pentru un scaun rulant cu diagonala minimă de 140 cm:

Da  
Standard: este o diferență de culoare contrastantă (culori închise / culori deschise) între perete și podea
