# Formular de evaluare a condițiilor de accesibilitate a clădirilor publice

Echipa de evaluare: Vandan Service SRL, Monitor de accesibilitate

| Categorii | Indicatori | Date colectate |
|---|---|---|
| Instituția: | BESV 29/20, Casa de Cultura | |

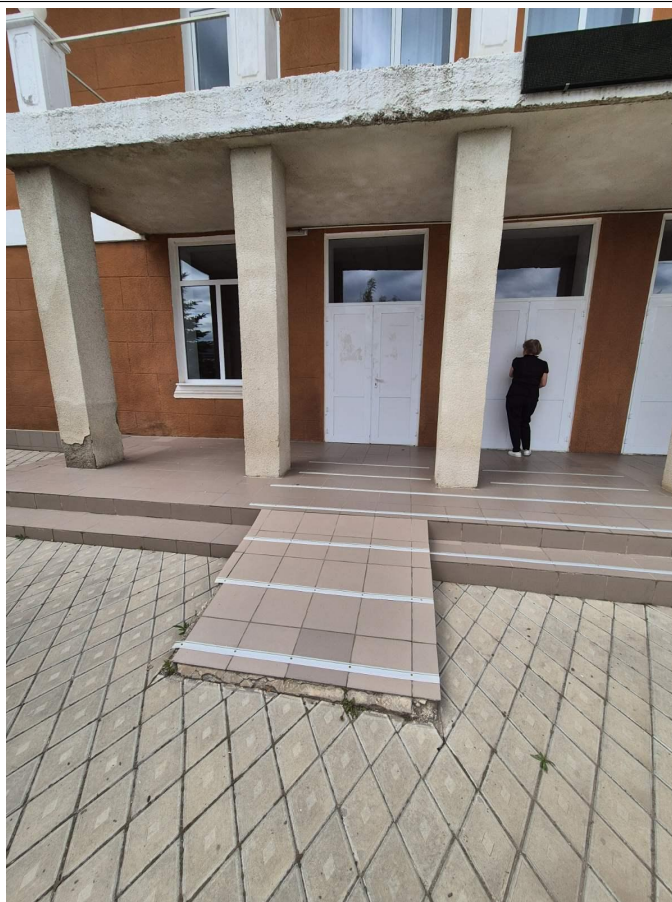
## **Galerie - Intrare în clădire**

| Categorii | Indicatori | Date colectate |
|---|---|---|
| | La intrare sunt trepte: | Da, 2 trepte , Înălțime totală a treptelor/scărilor (cm)16 cm |
| | Înălțimea pragului ușii (de la nivelul solului până la nivelul superior al pragului): | 32 cm<br>Standard: Se aplica regula de 1:12 |
| | Dacă există trepte, sunt semnalate treptele cu elemente contrastante și/sau tactile: | Nu<br>Standard: prima și ultima treaptă trebuie semnalate în culori contrastante |
| | Există rampă de acces: | Da |
| | Lungimea rampei: | 160 cm |
| | Lățimea rampei: | 145 cm |
| | Sunt bare de suport: | Nu |
| | Rampa are bară de siguranță: (din țevă sau beton, la H = 5-10 cm) | Nu |

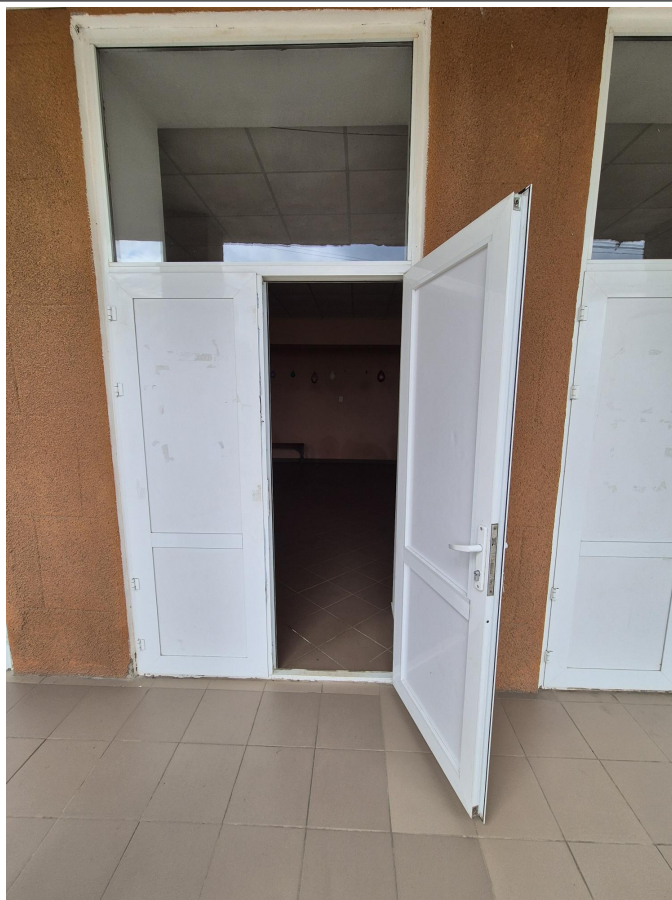
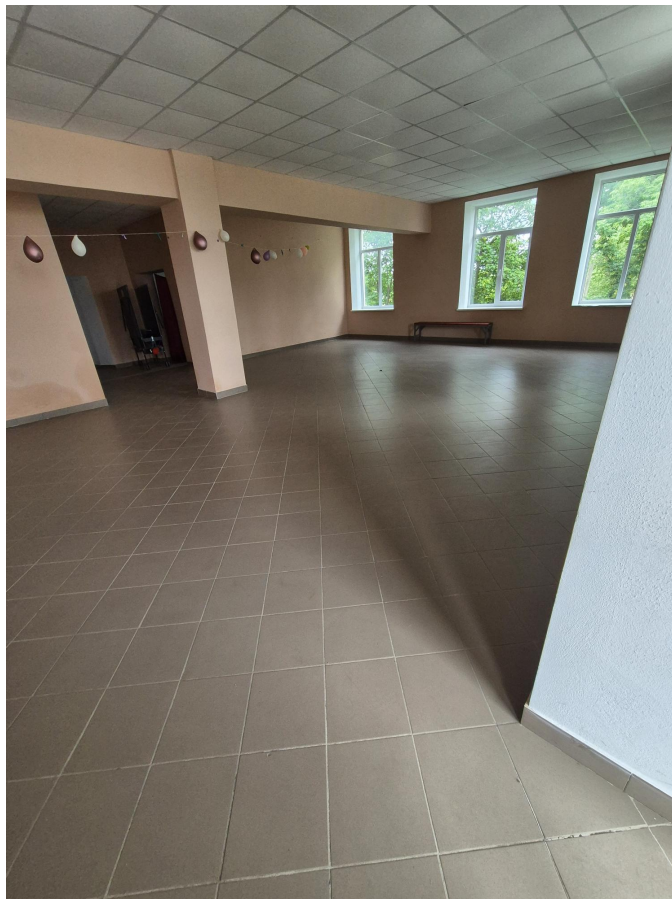
## **Galerie - Uși**

| Dimensiuni ușă de intrare: | Dublă: 70 cm + 70 cm<br>Standard: lumina ușii duble trebuie să fie de minim 90 cm<br>Ușa mică din cea dublă se deschide |
| Prag ușă de intrare: | Prag exterior și interior cu înălțimile: 2 + 2 cm<br>Standard: pragul trebuie să fie de maxim 2 cm |
| Ușile de la intrare și din interiorul clădirii sunt dotate/marcate corespunzător cu semne contrastante: | Nu<br>Standard: este o diferență de culoare contrastantă (culori închise / culori deschise) între perete și podea |
