# Formular de evaluare a condițiilor de accesibilitate a clădirilor publice

| Categorii | Indicatori | Date colectate |
|---|---|---|
| Instituția: | Gimnaziul Cuconeștii Noi | |

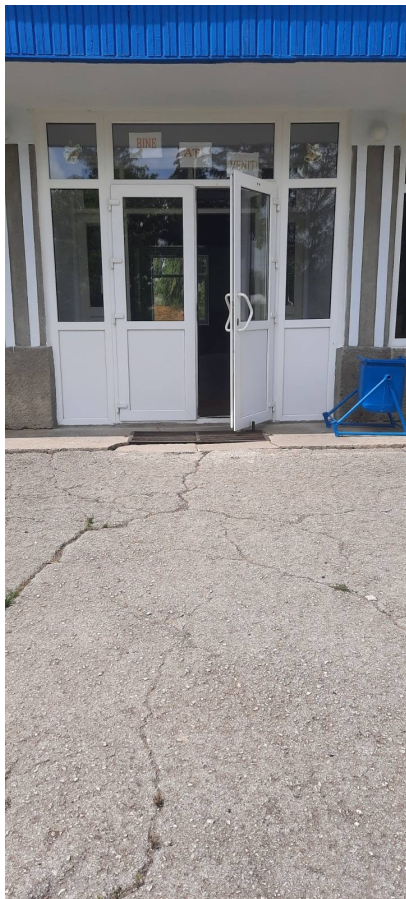
## Galerie - Intrare în clădire

| Intrarea în clădire este la nivelul solului: | Da |
| La intrare sunt trepte: | Nu |
| Există rampă de acces: | Nu |

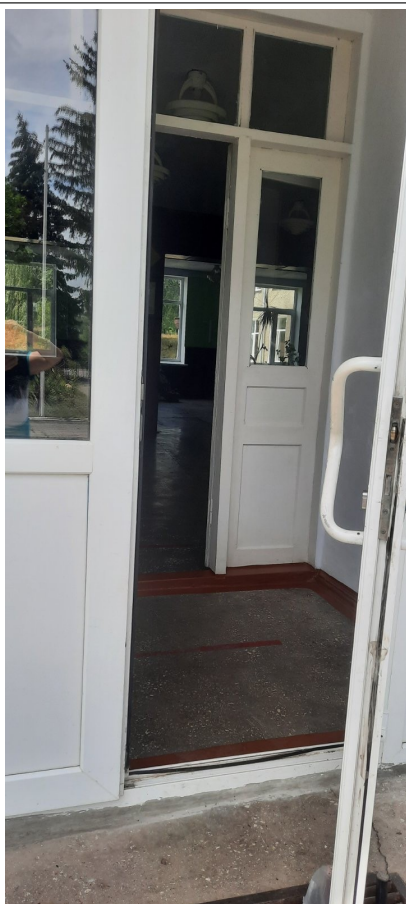
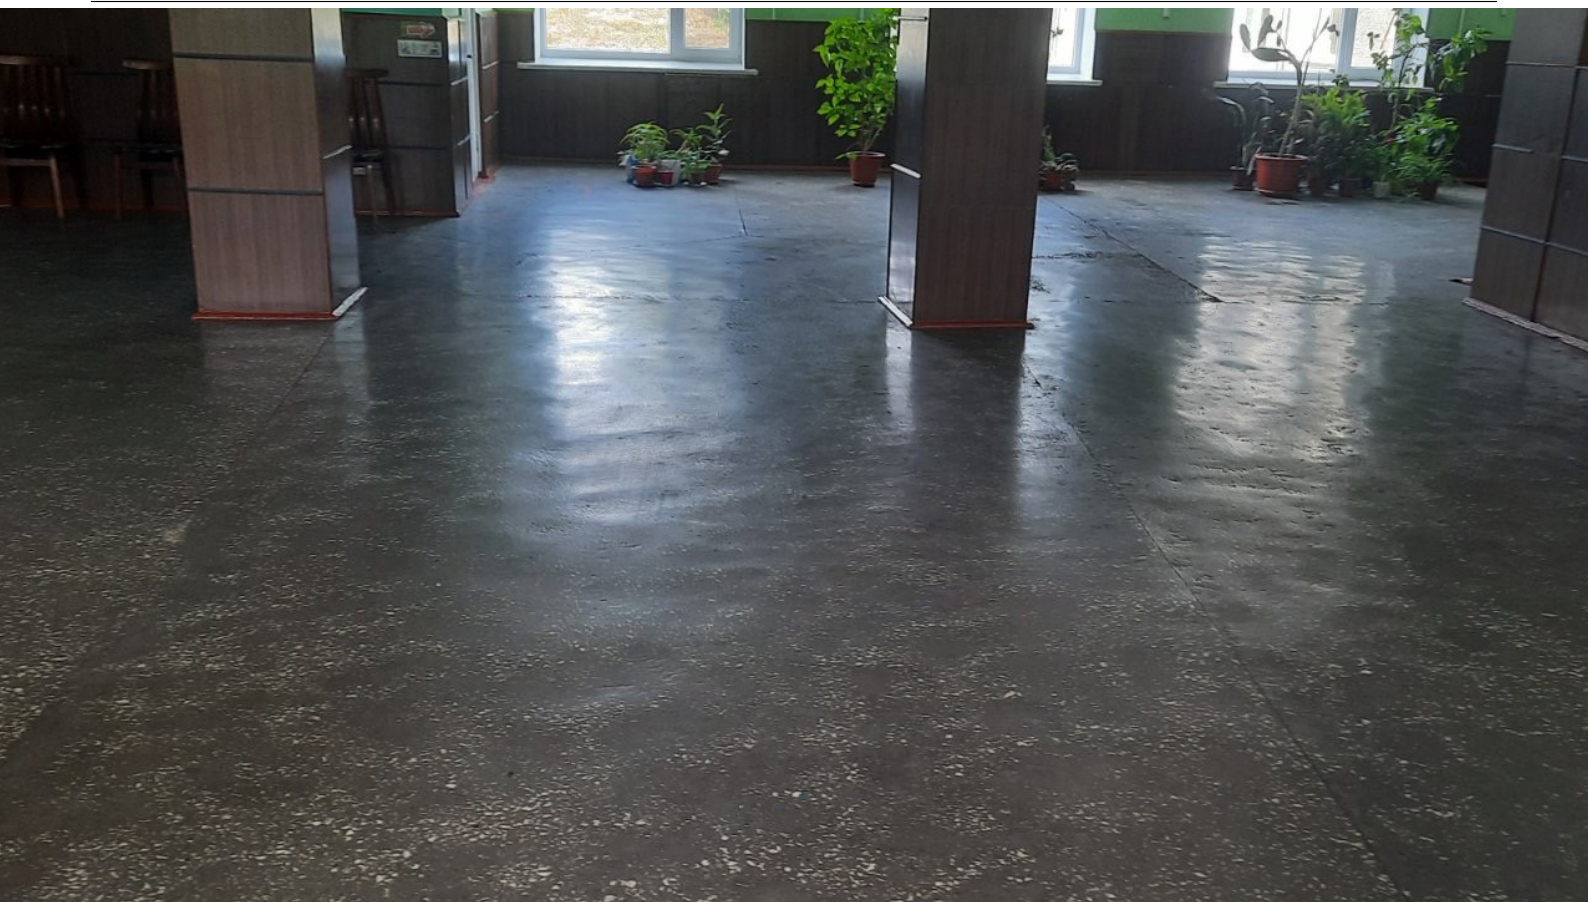
## Galerie - Uși

| Dimensiuni ușă de intrare: | Dublă: 72 cm + 77 cm<br>Standard: lumina ușii duble trebuie să fie de minim 90 cm<br>Ușa mică din cea dublă se deschide |

| Categorii | Indicatori | Date colectate |
|---|---|---|
| | Prag ușă de intrare: | Prag exterior și interior cu înălțimile: 7 + 8 cm<br><b>Standard: pragul trebuie să fie de maxim 2 cm</b> |
| | Ușile de la intrare și din interiorul clădirii sunt dotate/marcate corespunzător cu semne contrastante: | Nu<br><b>Standard: este o diferență de culoare contrastantă (culori închise / culori deschise) între perete și podea</b> |
