# Formular de evaluare a condițiilor de accesibilitate a clădirilor publice

Data: 25-06-2025

Echipa de evaluare: Vendan Service SRL, Monitor de accesibilitate

| Categorii | Indicatori | Date colectate |
|---|---|---|
| Instituția: | BESV 29/21, Gimnaziu "A. Porcescu" | |

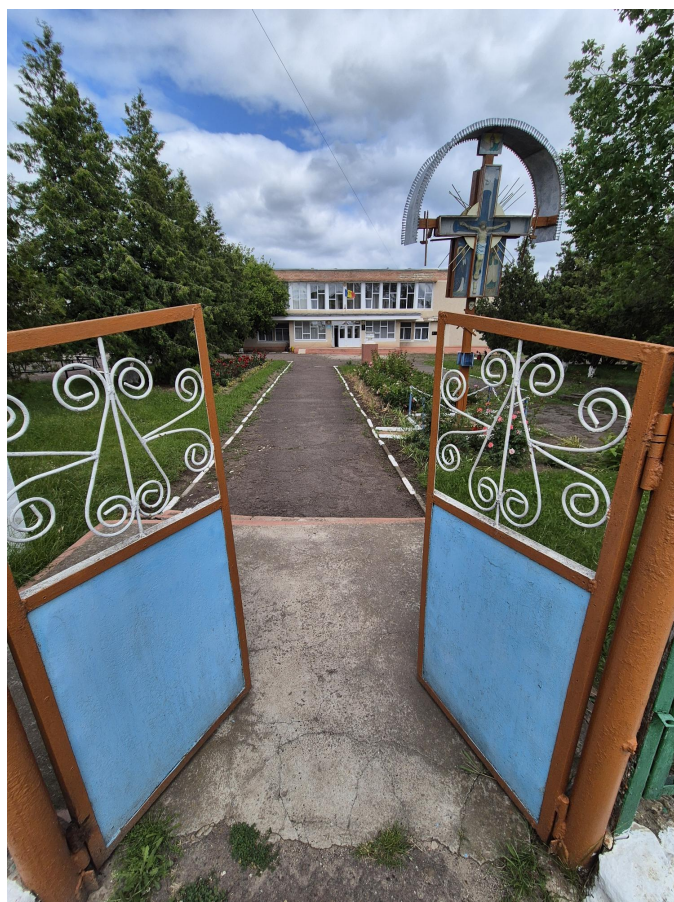
## Galerie - Intrare în clădire

| La intrare sunt trepte: | Da, 3 trepte , Înălțime totală a treptelor/scărilor (cm)18 cm |
| Înălțimea pragului ușii (de la nivelul solului până la nivelul superior al pragului): | 54 cm<br>Standard: Se aplica regula de 1:12 |
| Dacă există trepte, sunt semnalate treptele cu elemente contrastante și/sau tactile: | Nu<br>Standard: prima și ultima treaptă trebuie semnalate în culori contrastante |

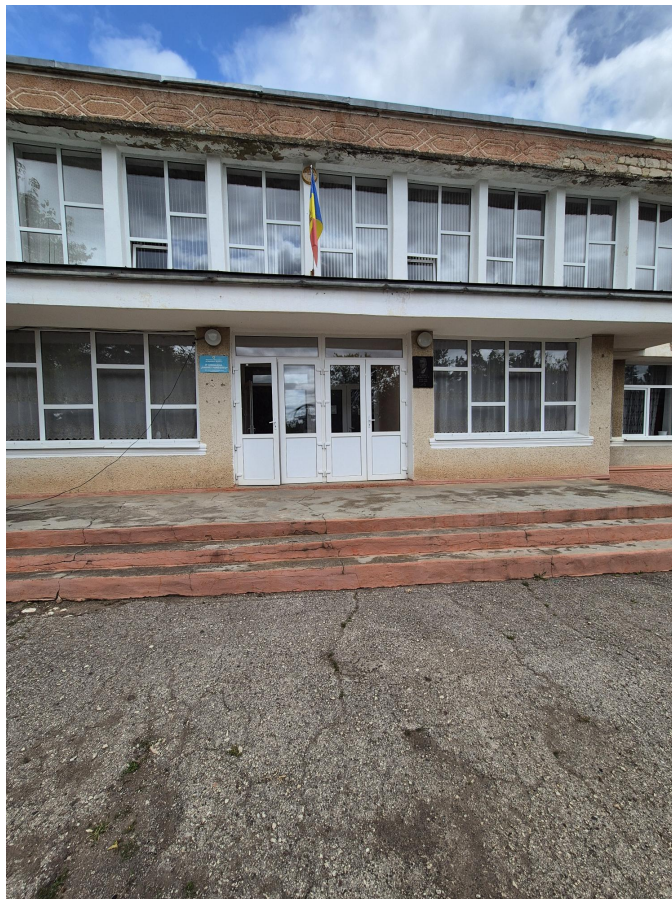
## Galerie - Uși

| Dimensiuni ușă de intrare: | Dublă: 60 cm + 60 cm<br>Standard: lumina ușii duble trebuie să fie de minim 90 cm<br>Ușa mică din cea dublă se deschide |
| Prag ușă de intrare: | Prag exterior și interior cu înălțimile: 3 + 4 cm<br>Standard: pragul trebuie să fie de maxim 2 cm |
