# Formular de evaluare a condițiilor de accesibilitate a clădirilor publice

Echipa de evaluare: Vendan Service SRL, Monitor de accesibilitate

| Categorii | Indicatori | Date colectate |
|---|---|---|
| Instituția: | BESV 29/18, Gimnaziu | |

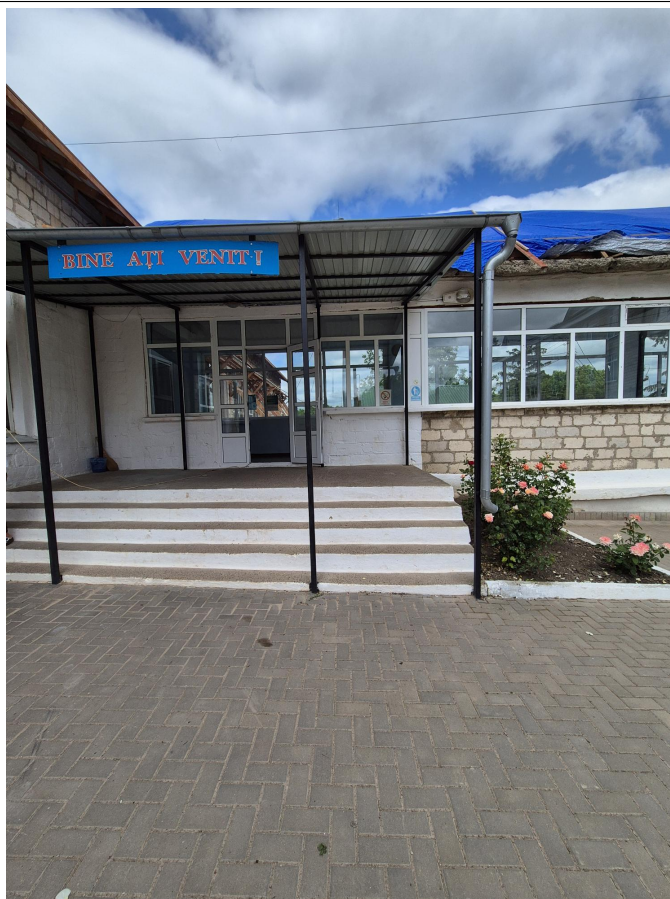
## Galerie - Intrare în clădire

| Intrarea în clădire este la nivelul solului: | Nu |
| La intrare sunt trepte: | Da, 5 trepte , Înălțime totală a treptelor/scărilor (cm)19 cm |
| Înălțimea pragului ușii (de la nivelul solului până la nivelul superior al pragului): | 95 cm<br>! Pentru h - până în 20 cm - se aplica regula de 1:10<br>! La fiecare 9 m de cm x 140 cm |
| Dacă există trepte, sunt semnalate treptele cu elemente contrastante și/sau tactile: | Nu<br>Standard: prima și ultima treaptă trebuie semnalate în culori contrastante |
| Există rampă de acces: | Nu |

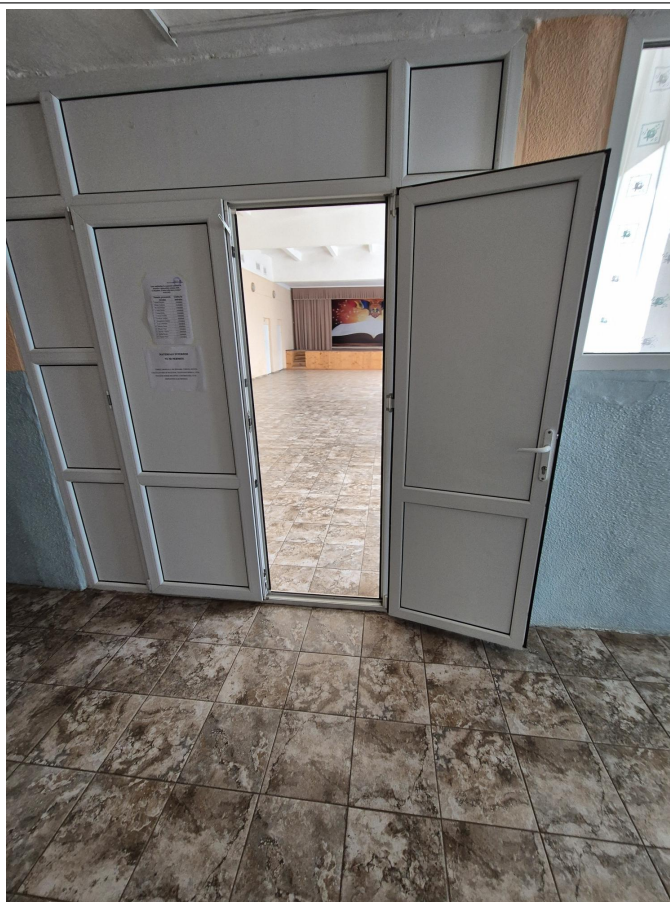
## Galerie - Uși

| Categorii | Indicatori | Date colectate |
|---|---|---|
| | Dimensiuni ușă de intrare: | Simplă: 80 cm<br>Standard: trebuie să fie de minim 90 cm<br>- |
| | Prag ușă de intrare: | Prag exterior și interior cu înălțimile: 3 + 3 cm<br>Standard: pragul trebuie să fie de maxim 2 cm |
| | Praguri de la ușile de interior: | Prag 1 cu înălțimea: 15 cm<br>Standard: pragul trebuie să fie de maxim 2 cm<br>Prag 2 cu înălțimea: 2 cm<br>Standard: pragul trebuie să fie de maxim 2 cm |
| | Ușile de la intrare și din interiorul clădirii sunt dotate/marcate corespunzător cu semne contrastante: | Nu<br>Standard: este o diferență de culoare contrastantă (culori închise / culori deschise) între perete și podea |
