# Formular de evaluare a condițiilor de accesibilitate a clădirilor publice

Data: 25-06-2025

| Categorii | Indicatori | Date colectate |
|---|---|---|
| Localitate, raion: | Hristici (Soroca) | |
| Instituția: | BESV 29/34, Camin Cultural | |

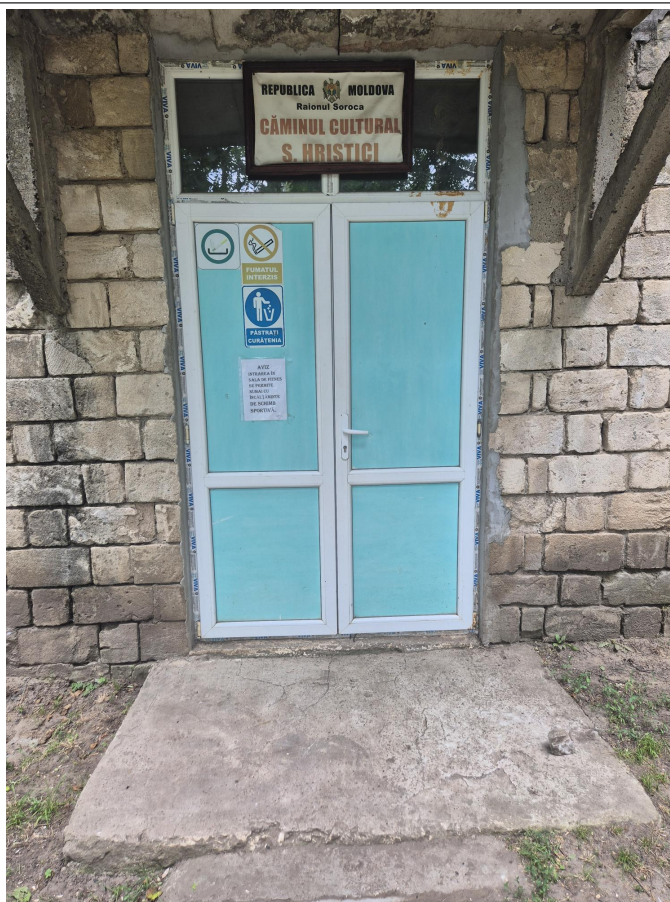
## Galerie - Intrare în clădire

| Dimensiuni ușă de intrare: | Dublă: 70 cm + 70 cm<br>Standard: lumina ușii duble trebuie să fie de minim 90 cm<br>Ușa mică din cea dublă se deschide |
| Prag ușă de intrare: | Prag exterior și interior cu înălțimile: 3 + 3 cm<br>Standard: pragul trebuie să fie de maxim 2 cm |
