# Formular de evaluare a condițiilor de accesibilitate a clădirilor publice

Data: 25-06-2025

Echipa de evaluare: Vendan Service SRL, Monitor de accesibilitate

| Categorii | Indicatori | Date colectate |
|---|---|---|
| Instituția: | BESV 29/48, Camin Cultural | |

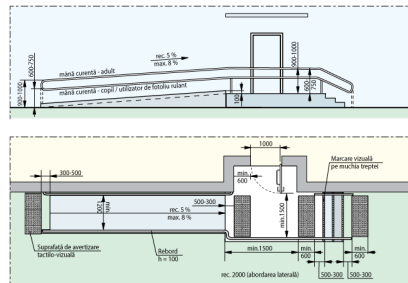
Fig. V.32.b Rampă de acces paralelă cu intrare în clădire

| Categorii | Indicatori | Date colectate |
|---|---|---|
| | Există rampă de acces: | Nu |

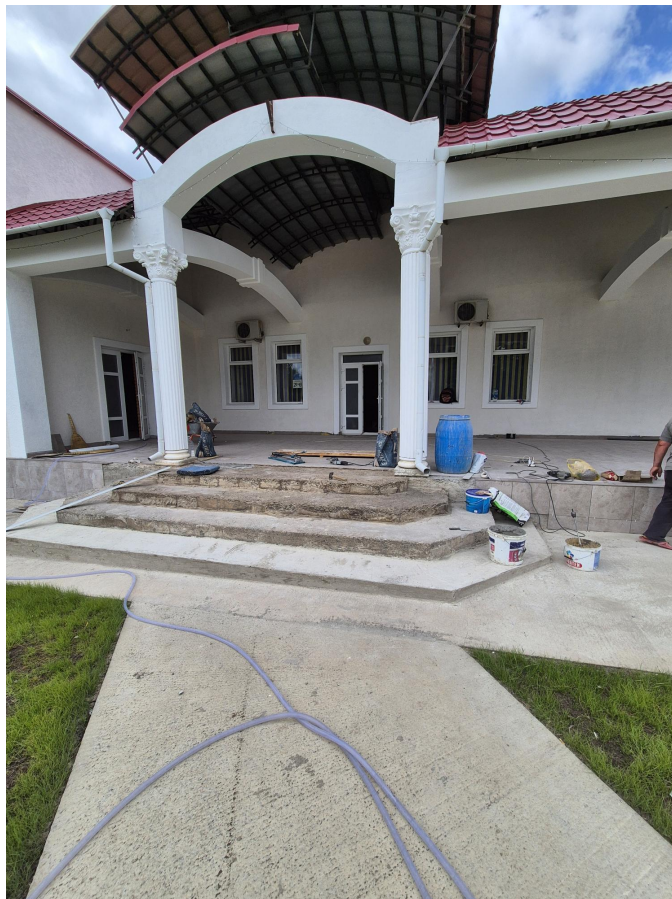
## Galerie - Intrare în clădire

| Categorii | Indicatori | Date colectate |
|---|---|---|
| | La intrare sunt trepte: | Da, 4 trepte , Înălțime totală a treptelor/scărilor (cm)17 cm |
| | Înălțimea pragului ușii (de la nivelul solului până la nivelul superior al pragului): | 68 cm<br>Standard: Se aplica regula de 1:12 |
| | Dacă există trepte, sunt semnalate treptele cu elemente contrastante și/sau tactile: | Nu<br>Standard: prima și ultima treaptă trebuie semnalate în culori contrastante |

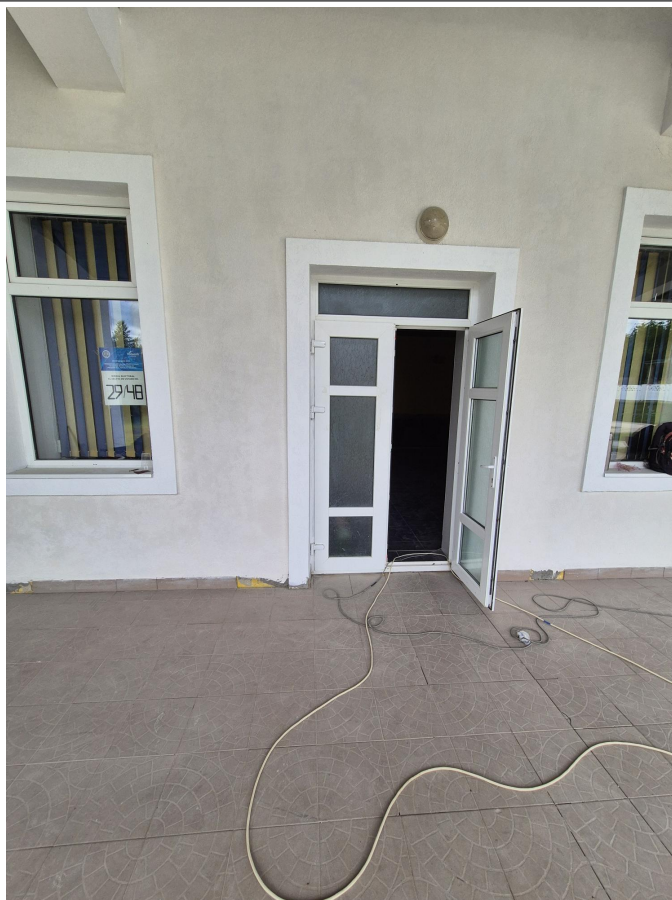
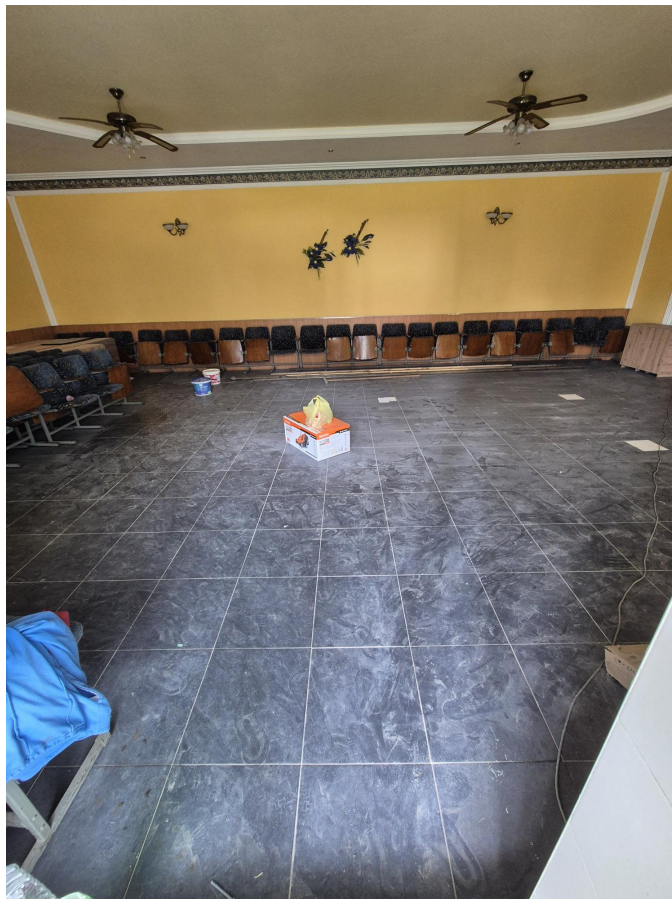
## Galerie - Uși

| Dimensiuni ușă de intrare: | Dublă: 60 cm + 60 cm<br>Standard: lumina ușii duble trebuie să fie de minim 90 cm<br>Ușa mică din cea dublă se deschide |
| Prag ușă de intrare: | Prag exterior și interior cu înălțimile: 2 + 2 cm<br>Standard: pragul trebuie să fie de maxim 2 cm |
| Ușile de la intrare și din interiorul clădirii sunt dotate/marcate corespunzător cu semne contrastante: | Nu<br>Standard: este o diferență de culoare contrastantă (culori închise / culori deschise) între perete și podea |
