# Formular de evaluare a condițiilor de accesibilitate a clădirilor publice

Data: 23-06-2025

| Categorii | Indicatori | Date colectate |
|---|---|---|
| Instituția: | BESV Vișniovca nr. 8/47, Primaria | |

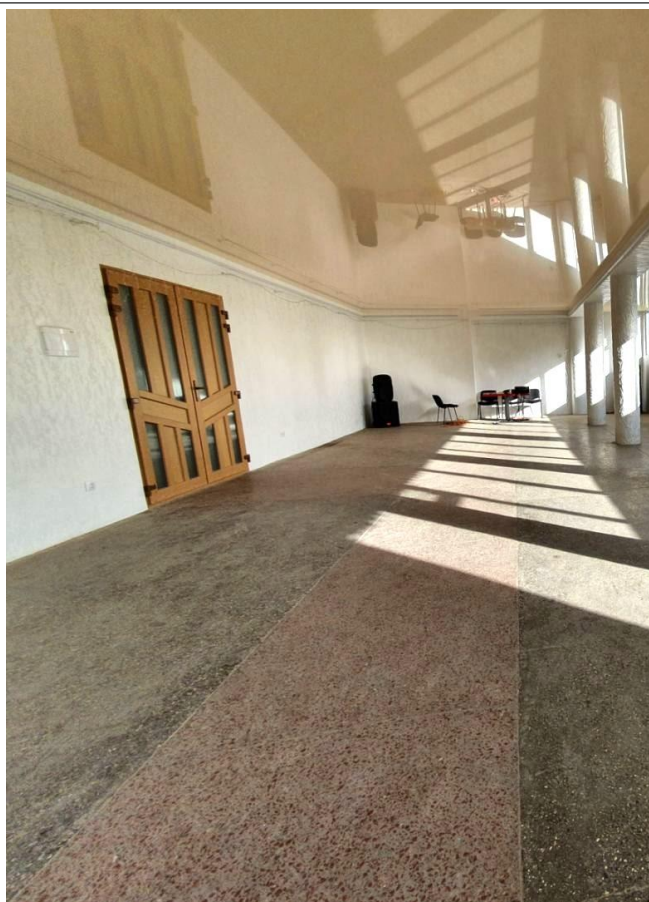
## Galerie - Intrare în clădire

| Dimensiuni ușă de intrare: | Dublă: 75 cm + 75 cm<br>Standard: lumina ușii duble trebuie să fie de minim 90 cm<br>Ușa mică din cea dublă se deschide |
| Prag ușă de intrare: | Un prag cu înălțimea: 4 cm<br>Standard: pragul trebuie să fie de maxim 2 cm |
| Ușile de la intrare și din interiorul clădirii sunt dotate/marcate corespunzător cu semne contrastante: | Nu<br>Standard: este o diferență de culoare contrastantă (culori închise / culori deschise) între perete și podea |
