# Formular de evaluare a condițiilor de accesibilitate a clădirilor publice

Data: 26-06-2025

| Categorii | Indicatori | Date colectate |
|---|---|---|
| Localitate, raion: | Slobozia noua (Soroca) | |
| Instituția: | BESV 29/62, Camin Cultural | |

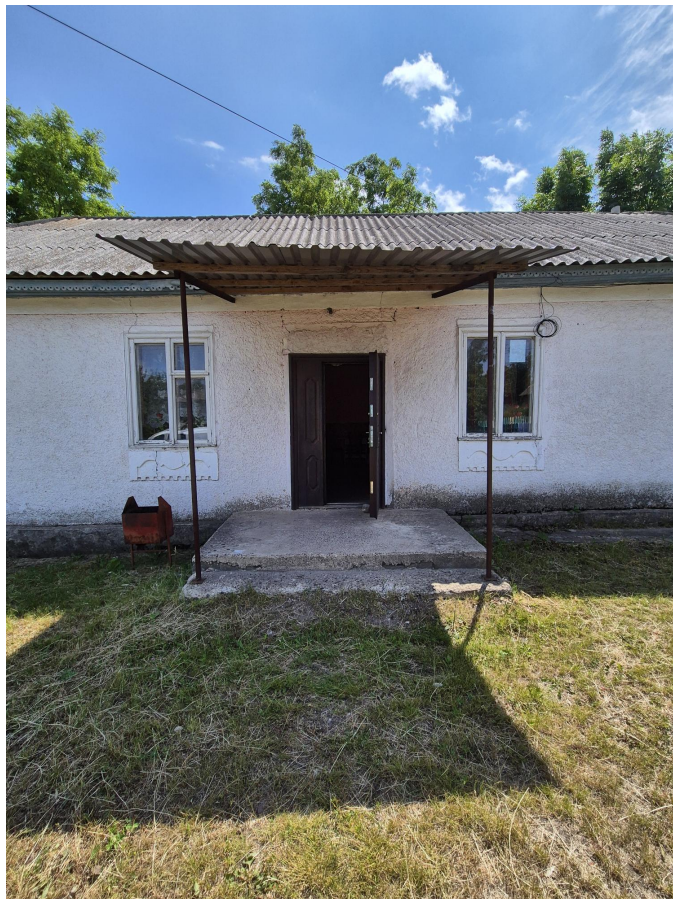
## **Galerie - Căi de acces către clădire**

| Tip înveliș: | pământ deteriorat cu buruien |
| Drumurile/Căile de acces sunt: | Deteriorate |

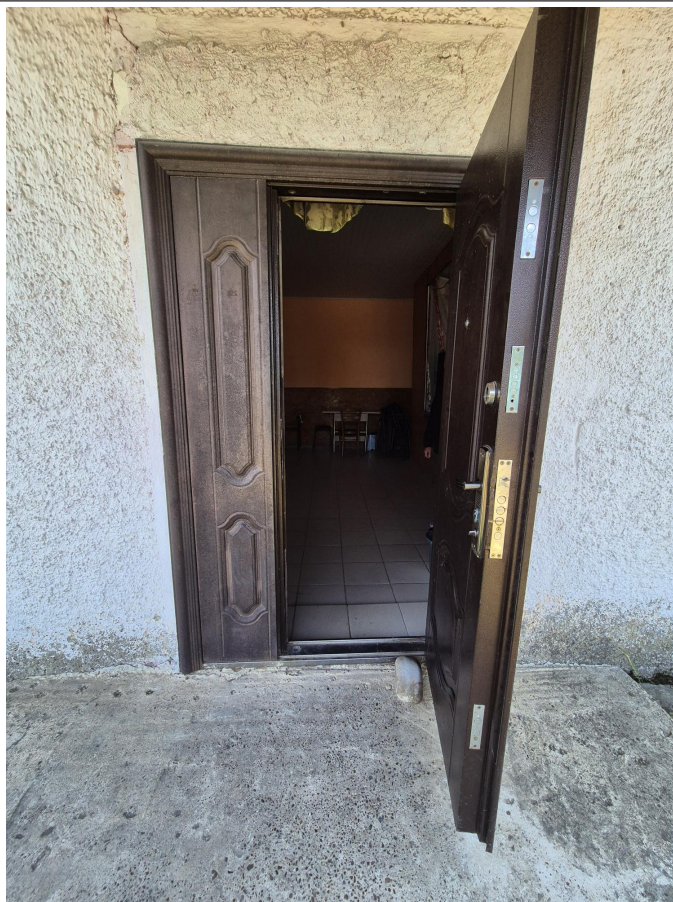
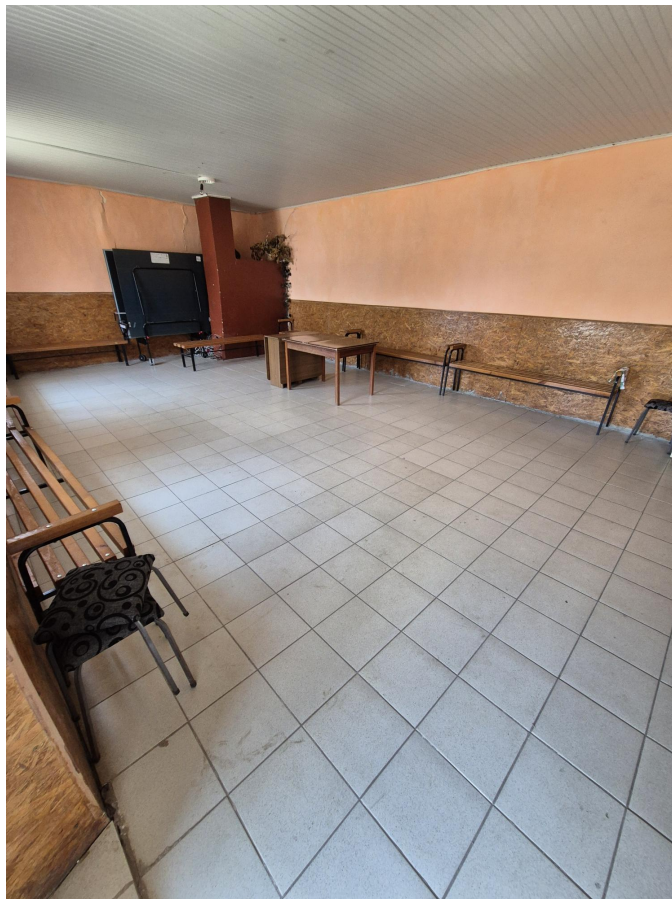
## **Galerie - Intrare în clădire**

| La intrare sunt trepte: | Da, 2 trepte , Înălțime totală a treptelor/scărilor (cm)15 cm |
| Înălțimea pragului ușii (de la nivelul solului până la nivelul superior al pragului): | 30 cm<br>Standard: Se aplica regula de 1:12 |
| Dacă există trepte, sunt semnalate treptele cu elemente contrastante și/sau tactile: | Nu<br>Standard: prima și ultima treaptă trebuie semnalate în culori contrastante |

| Categorii | Indicatori | Date colectate |
|---|---|---|
| | Dimensiuni ușă de intrare: | Dublă: 70 cm + 40 cm<br>Standard: lumina ușii duble trebuie să fie de minim 90 cm<br>Ușa mică din cea dublă se deschide |
| | Prag ușă de intrare: | Prag exterior și interior cu înălțimile: 5 + 3 cm<br>Standard: pragul trebuie să fie de maxim 2 cm |
