# Formular de evaluare a condițiilor de accesibilitate a clădirilor publice

Data: 26-06-2025

| Categorii | Indicatori | Date colectate |
|---|---|---|
| Instituția: | BESV 29/59, Primaria | |

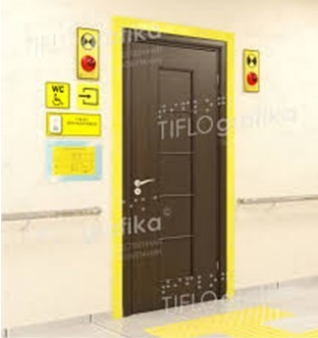
| Categorii | Indicatori | Date colectate |
|---|---|---|
| | Fig. V.23. – Exemplu de conformare a suprafețelor vitrate în cadrul foii de ușă și realizarea contrastului vizual | |

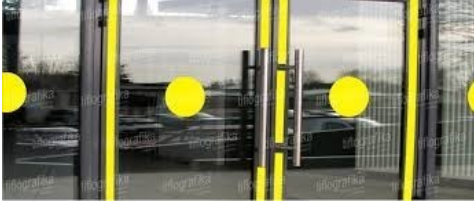
| Categorii | Indicatori | Date colectate |
|---|---|---|
| | Fig. V.24. – Exemplu de conformare a suprafețelor vitrate în cadrul foii de ușă și realizarea contrastului vizual, atunci când ușa și suprafețele adiacente sunt vitrate | |
