# Formular de evaluare a condițiilor de accesibilitate a clădirilor publice

Echipa de evaluare: Asociația pentru Combaterea Izolării Informaționale "ECOU", Monitor de accesibilitate

| Categorii | Indicatori | Date colectate |
|---|---|---|
| Instituția: | BESV Cociulia nr. 8/20, Spatiu de Agreement si Activitate Fizica | |

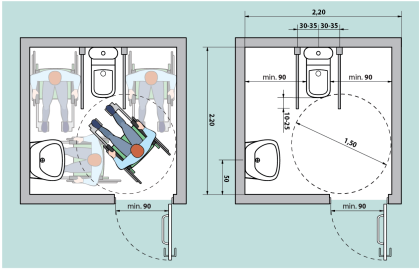
Fig.V.42.a Amenajarea unei cabine WC adaptate - tip A

| Ușa de intrare WC interior, lățime: | 70 cm<br>Standard: ușa trebuie să fie de minim 90 cm |
| Prag ușă de intrare: | Prag cu înălțimea: 8 cm<br>Standard: maxim 2 cm |
| Dimensiuni grup sanitar: | 210 cm x 160 cm<br>Standard: minim 160 x 180 cm |
| Dimensiuni cabină WC: | 210 cm x 159 cm<br>Standard: minim 160 x 180 cm |
| Prag ușa cabină WC: | Prag cu înălțimea: 8 cm<br>Standard: maxim 2 cm |
| Vasul WC are bare de suport: | Nu |
| Este spațiu liber sub lavoar: | Da , dimensiunea de: 18 cm<br>Standard: minim 67 cm |

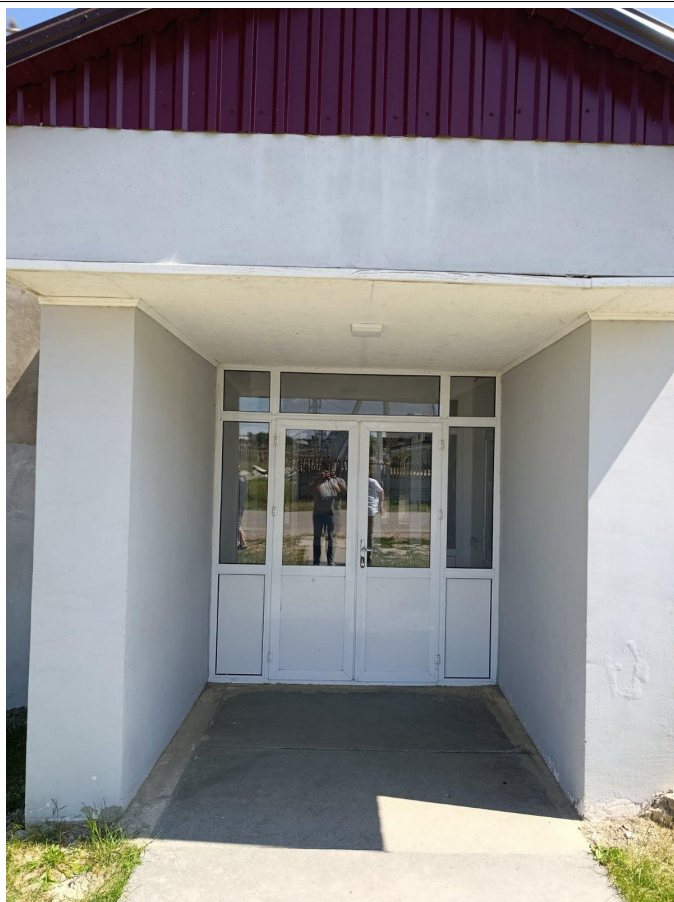
## Galerie - Intrare în clădire

| Tip înveliș: | Pavaj + Beton |
| Drumurile/Căile de acces sunt: | Calitative |
| Trecerea de pe carosabil spre trotuar/clădire: | Lină |
| Poartă intrare: | Nu |

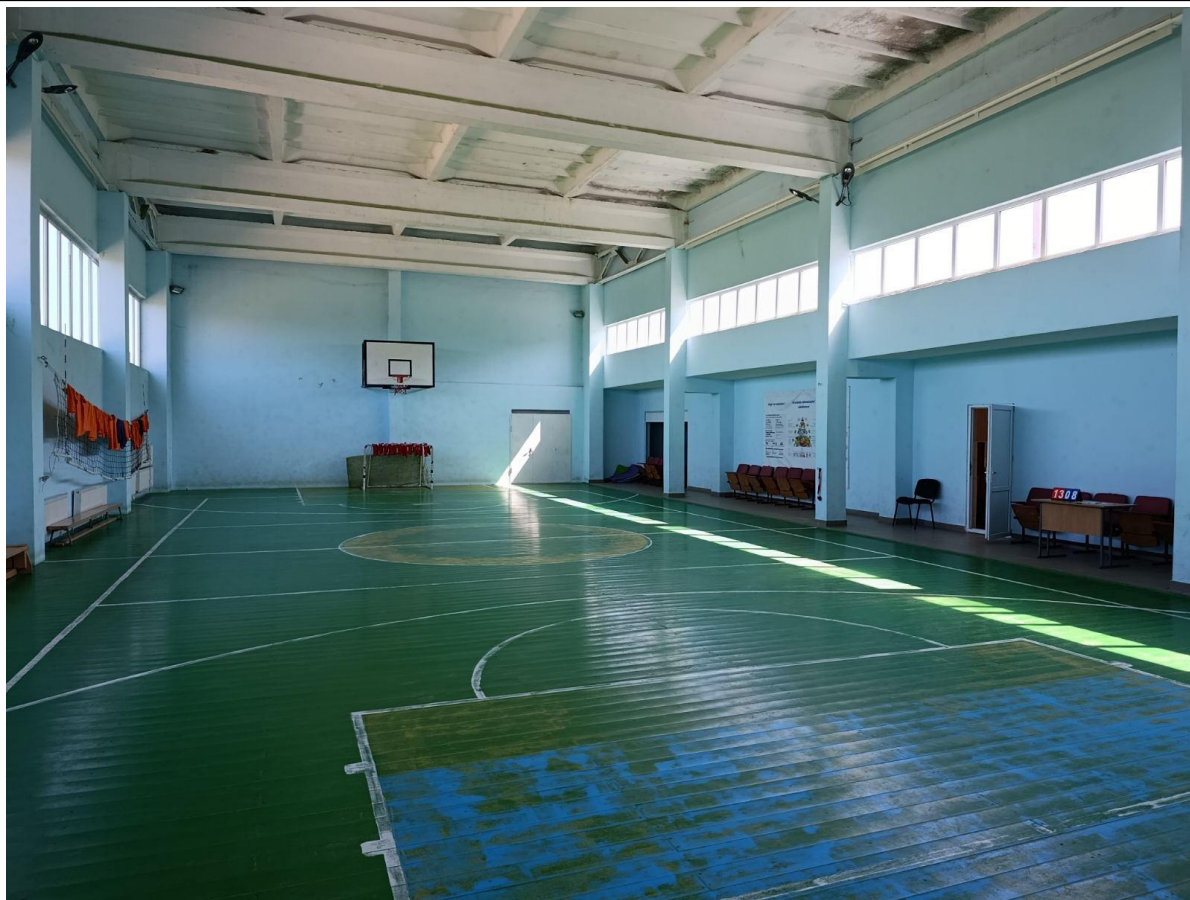
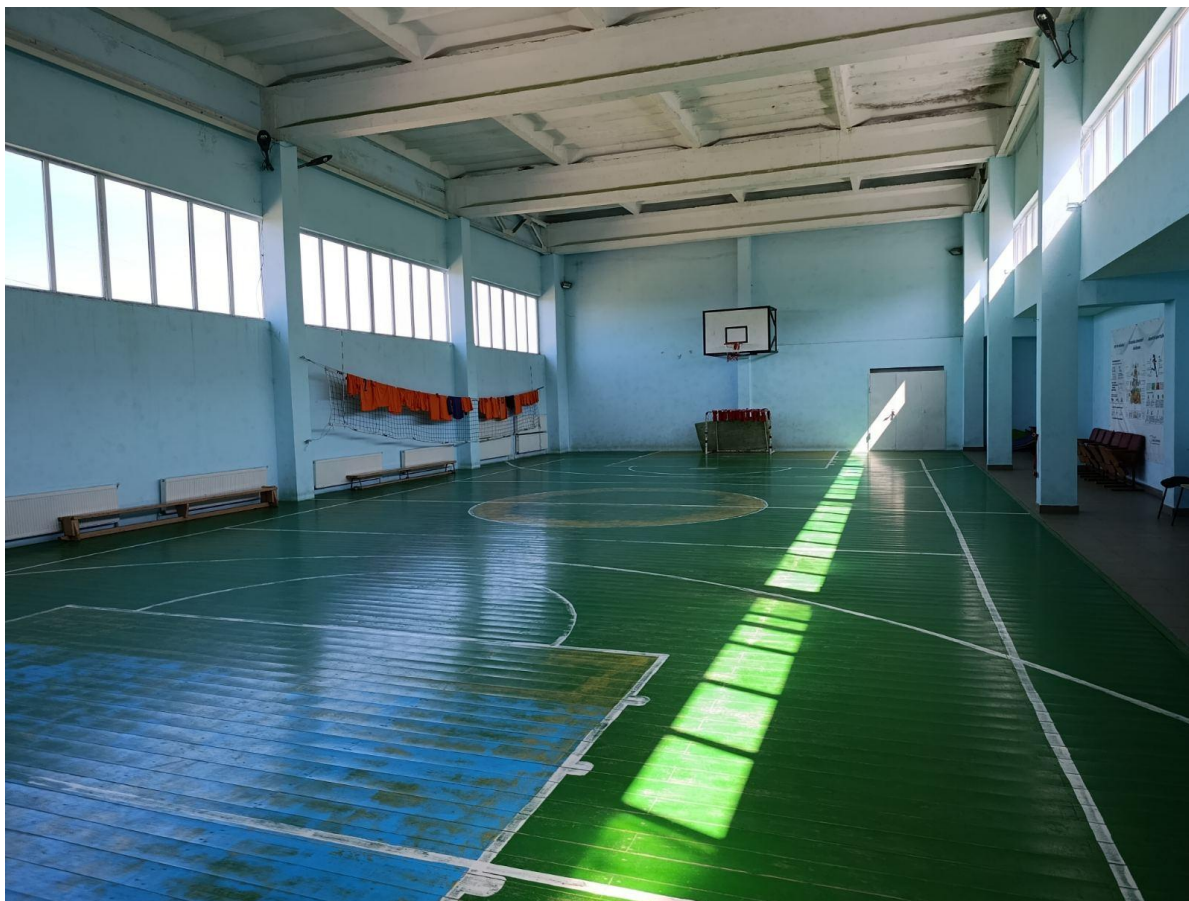
**Galerie - Sala de prestare a serviciului**

| Este la nivel de: | Parter |
| În sală este spațiu de manevră pentru un scaun rulant cu diagonala minimă de 140 cm: | Da |
| Spațiul interior este suficient iluminat: | Da |
| Culori contrastante pentru sală: | Da<br>Standard: este o diferență de culoare contrastantă (culori închise / culori deschise) între perete și podea |

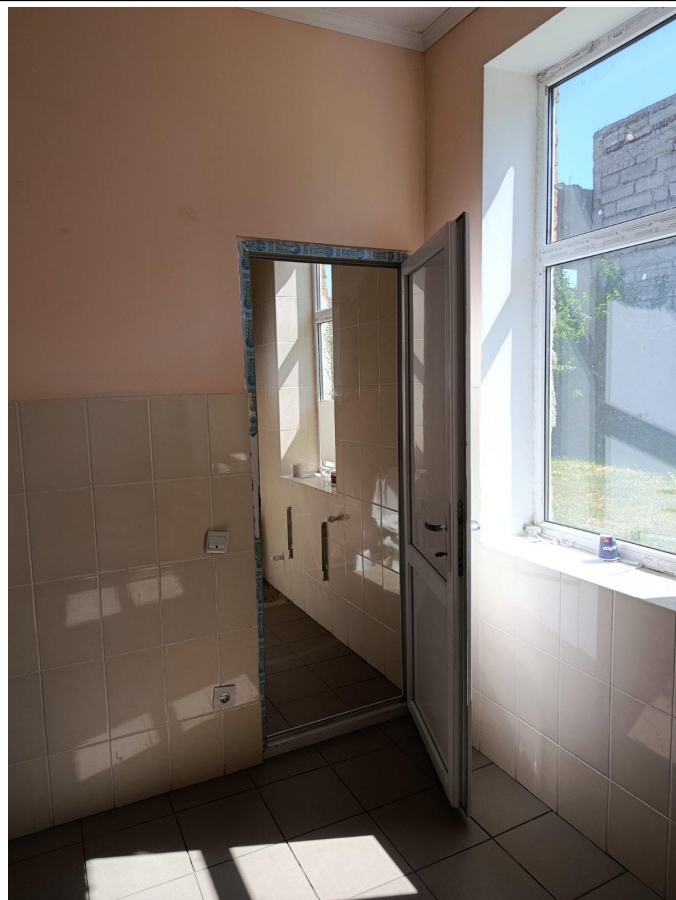
**Galerie - Grup sanitar**

| Ușa cabină WC, lățime: | 70 cm<br>Standard: ușa trebuie să fie de minim 90 cm |
| Culori contrastante: | Nu<br>Standard: este o diferență de culoare contrastantă (culori închise / culori deschise) între perete și podea |
