# Formular de evaluare a condițiilor de accesibilitate a clădirilor publice

| Categorii | Indicatori | Date colectate |
|---|---|---|
| Localitate, raion: | Balinti (Soroca) | |
| Instituția: | BESV 29/36, Camin Cultural | |

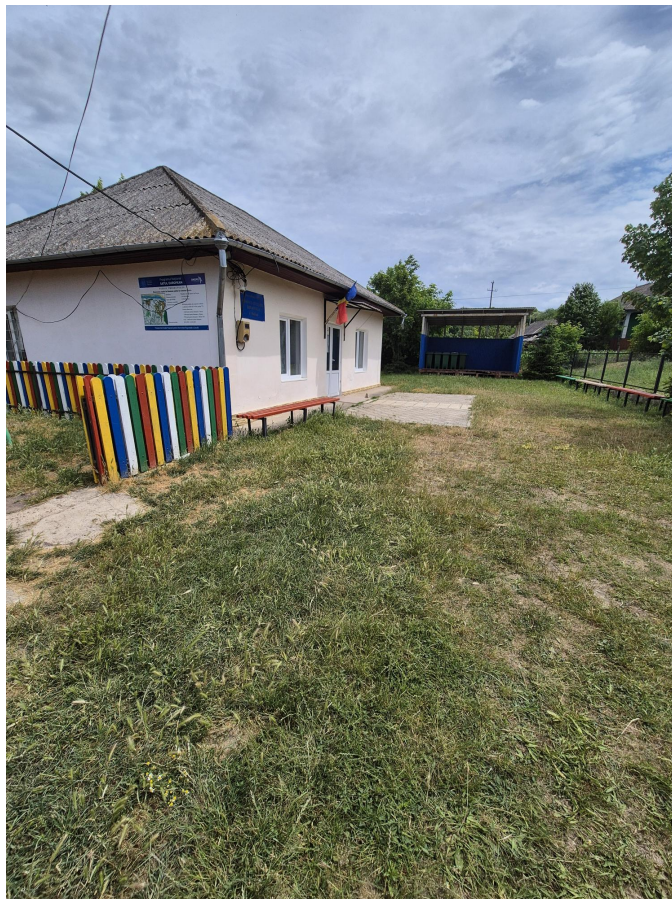
## **Galerie - Căi de acces către clădire**

| Tip înveliș: | Pământ tasat |
| Drumurile/Căile de acces sunt: | Deteriorate |

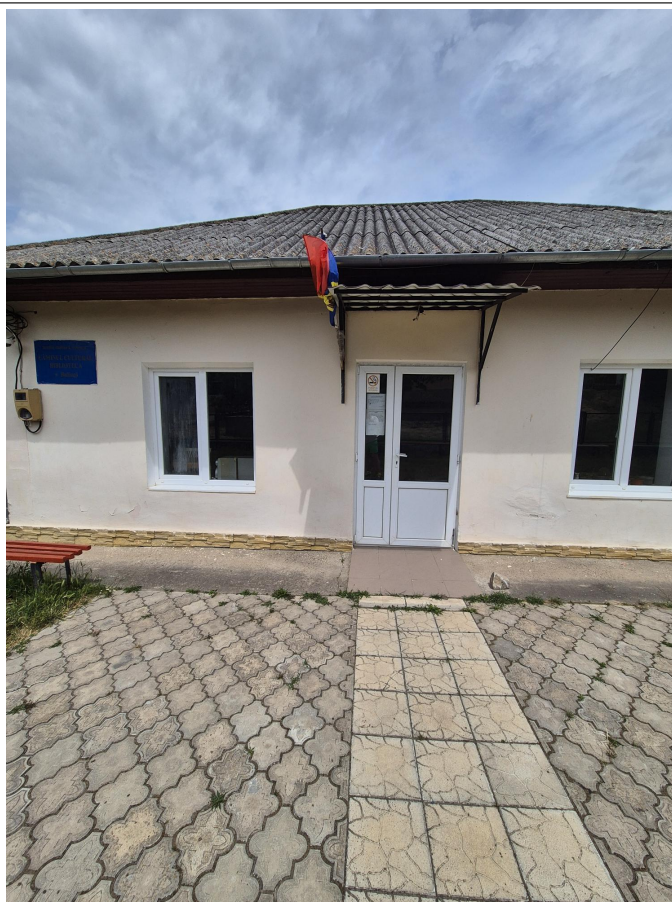
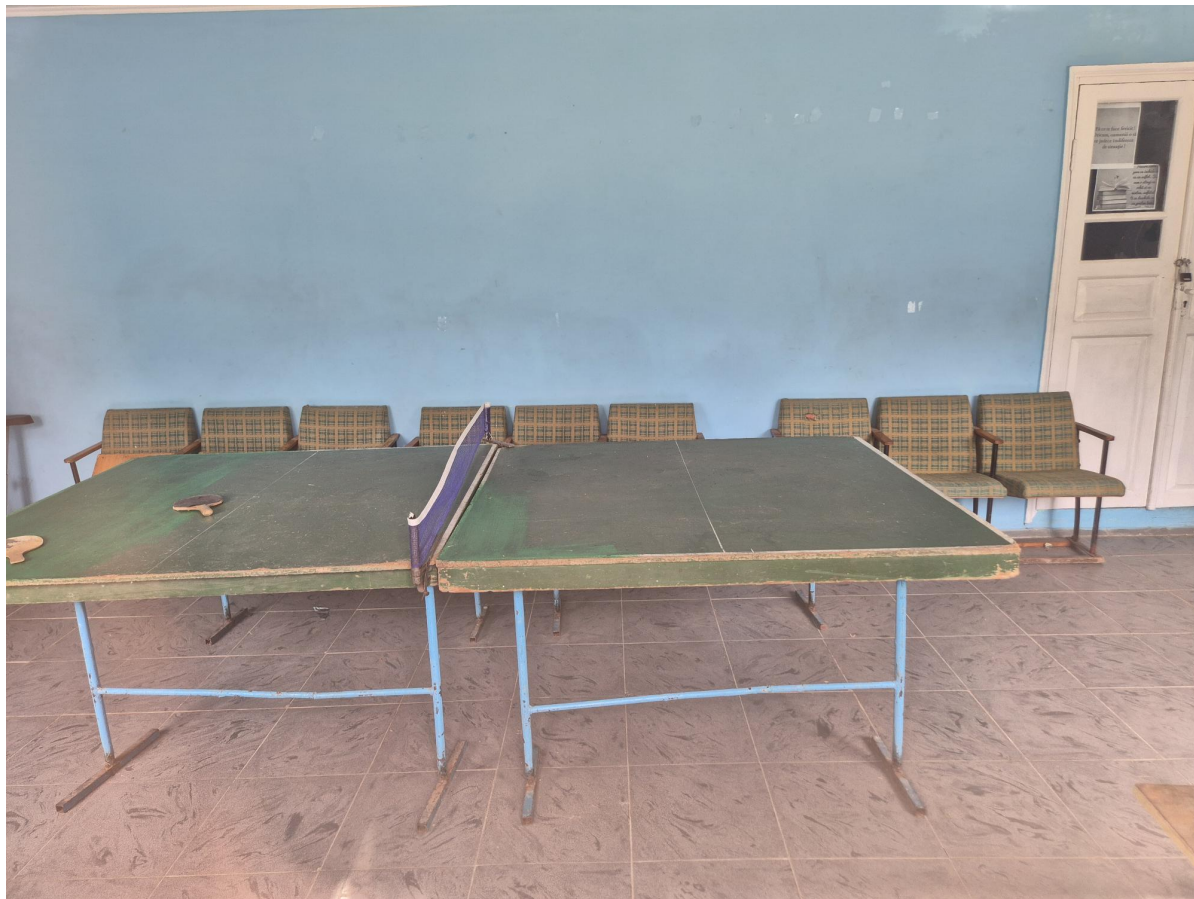
## **Galerie - Intrare în clădire**

| Dimensiuni ușă de intrare: | Dublă: 70 cm + 38 cm<br>Standard: lumina ușii duble trebuie să fie de minim 90 cm<br>Ușa mică din cea dublă se deschide |
| Prag ușă de intrare: | Prag exterior și interior cu înălțimile: 2 + 2 cm<br>Standard: pragul trebuie să fie de maxim 2 cm |
| Ușile de la intrare și din interiorul clădirii sunt dotate/marcate corespunzător cu semne contrastante: | Nu<br>Standard: este o diferență de culoare contrastantă (culori închise / culori deschise) între perete și podea |
