# Formular de evaluare a condițiilor de accesibilitate a clădirilor publice

Data: 23-06-2025

Echipa de evaluare: Asociația pentru Combaterea Izolării Informaționale "ECOU", Monitor de accesibilitate

| Categorii | Indicatori | Date colectate |
|---|---|---|
| Instituția: | BESV Antonești nr. 8/3, Casa de Cultura | |

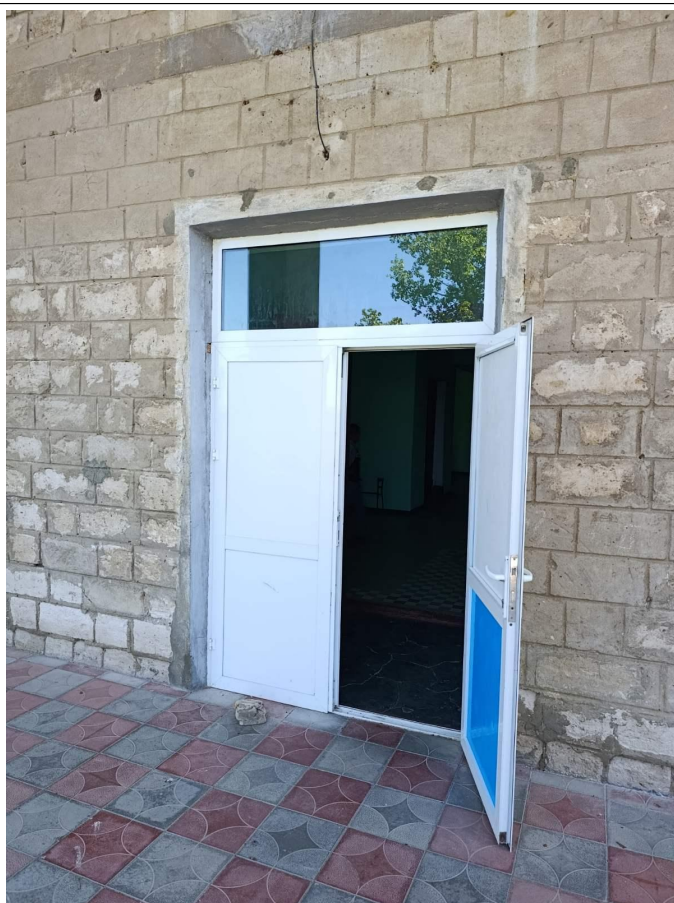
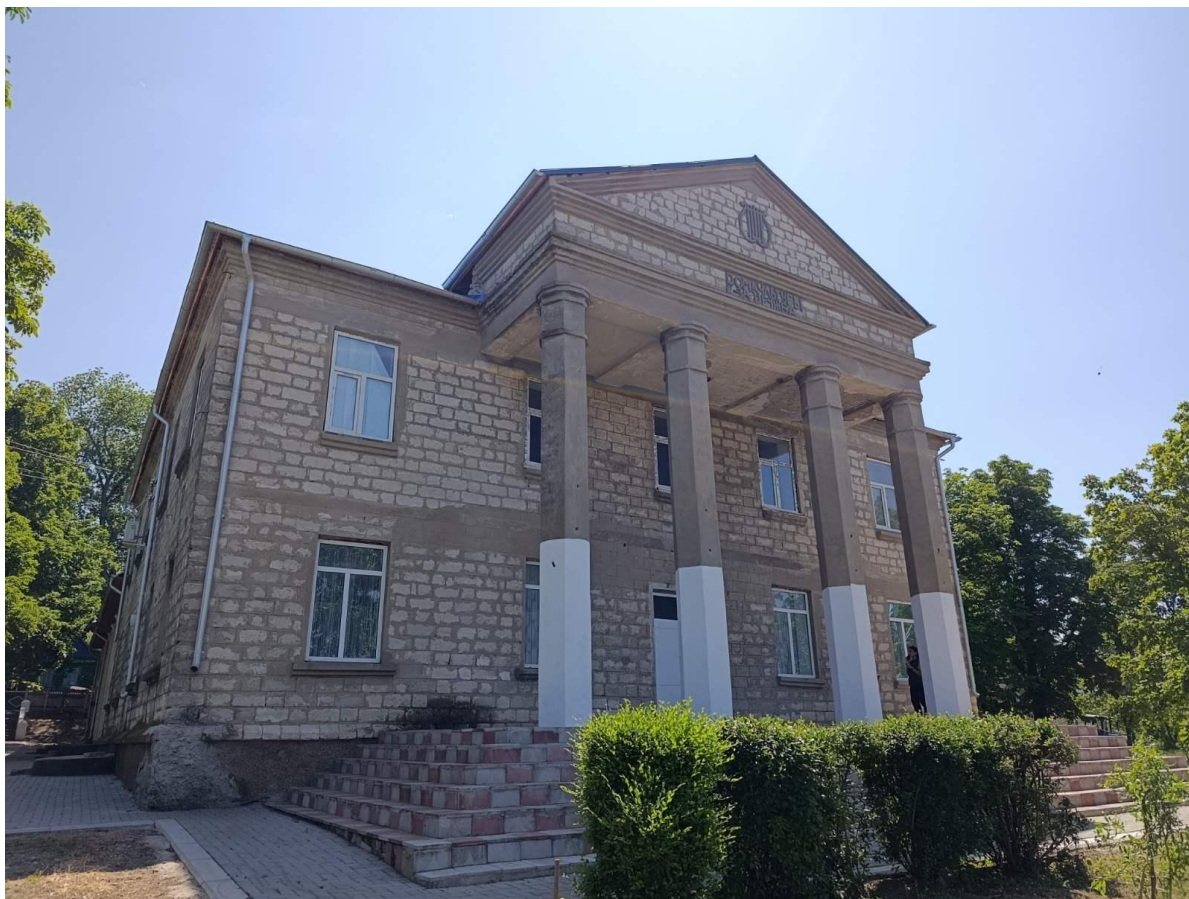
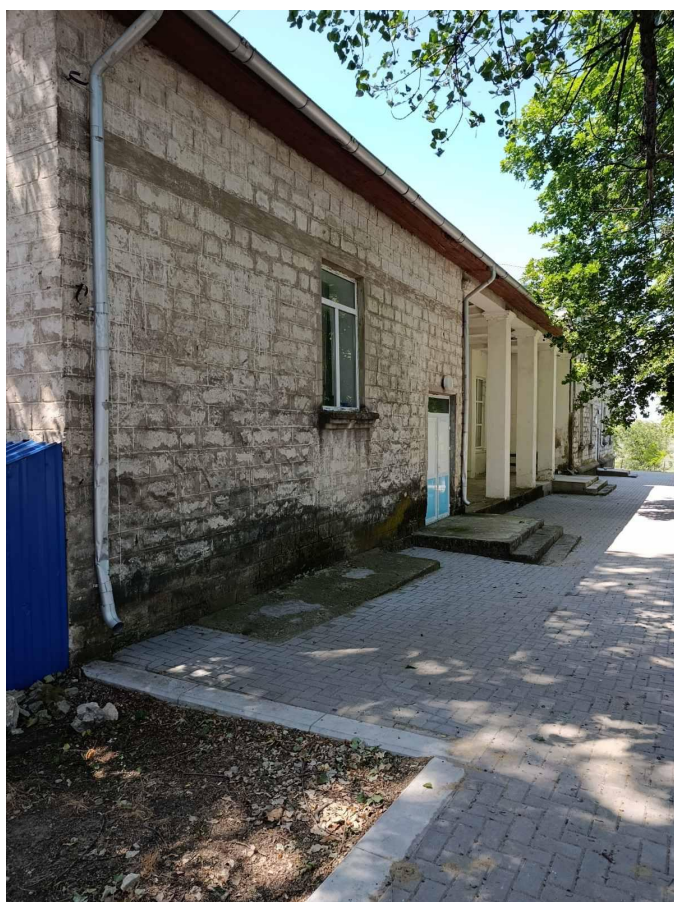
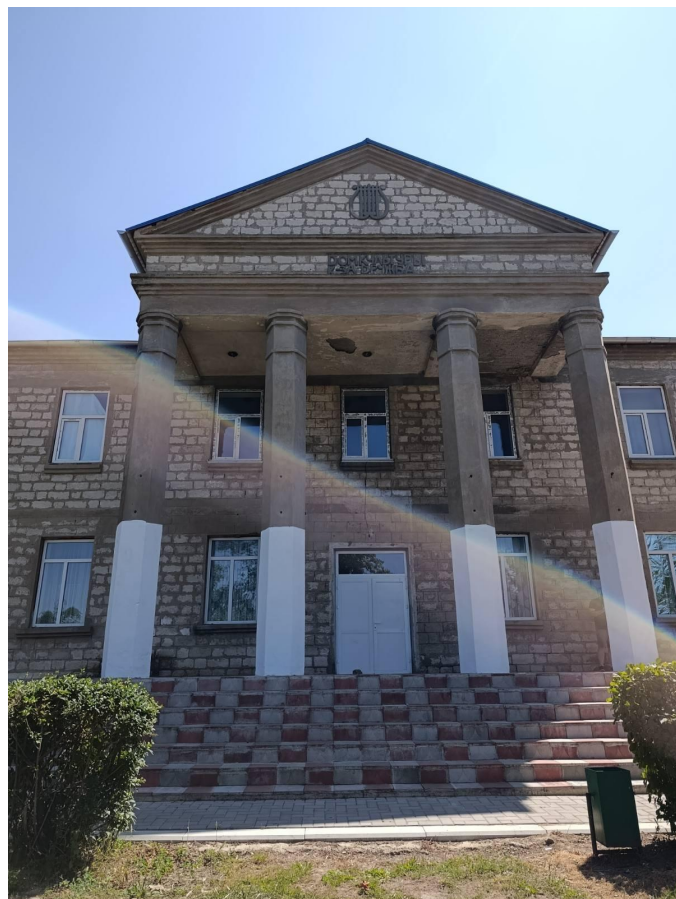
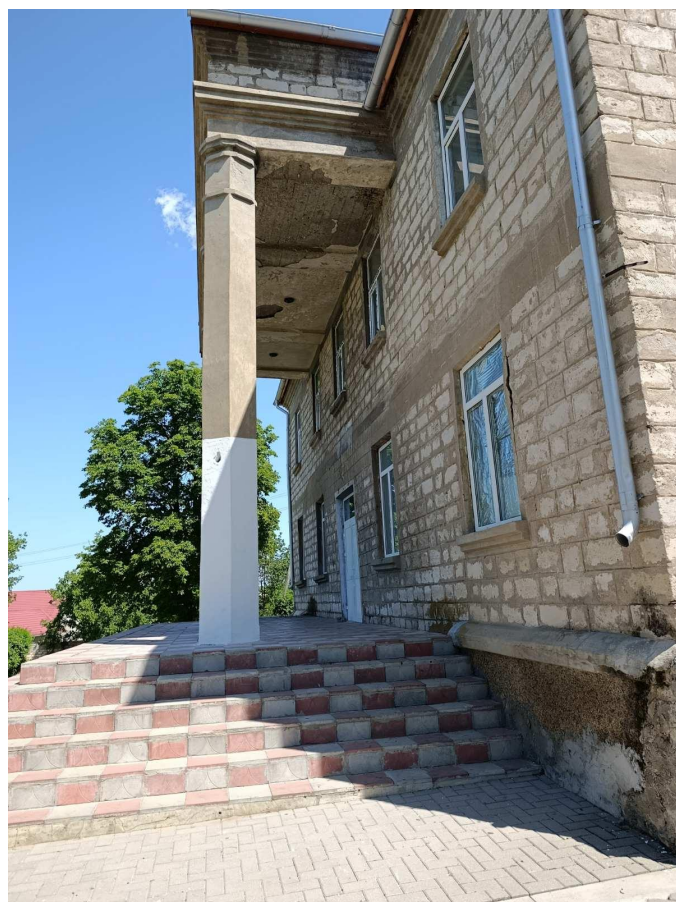
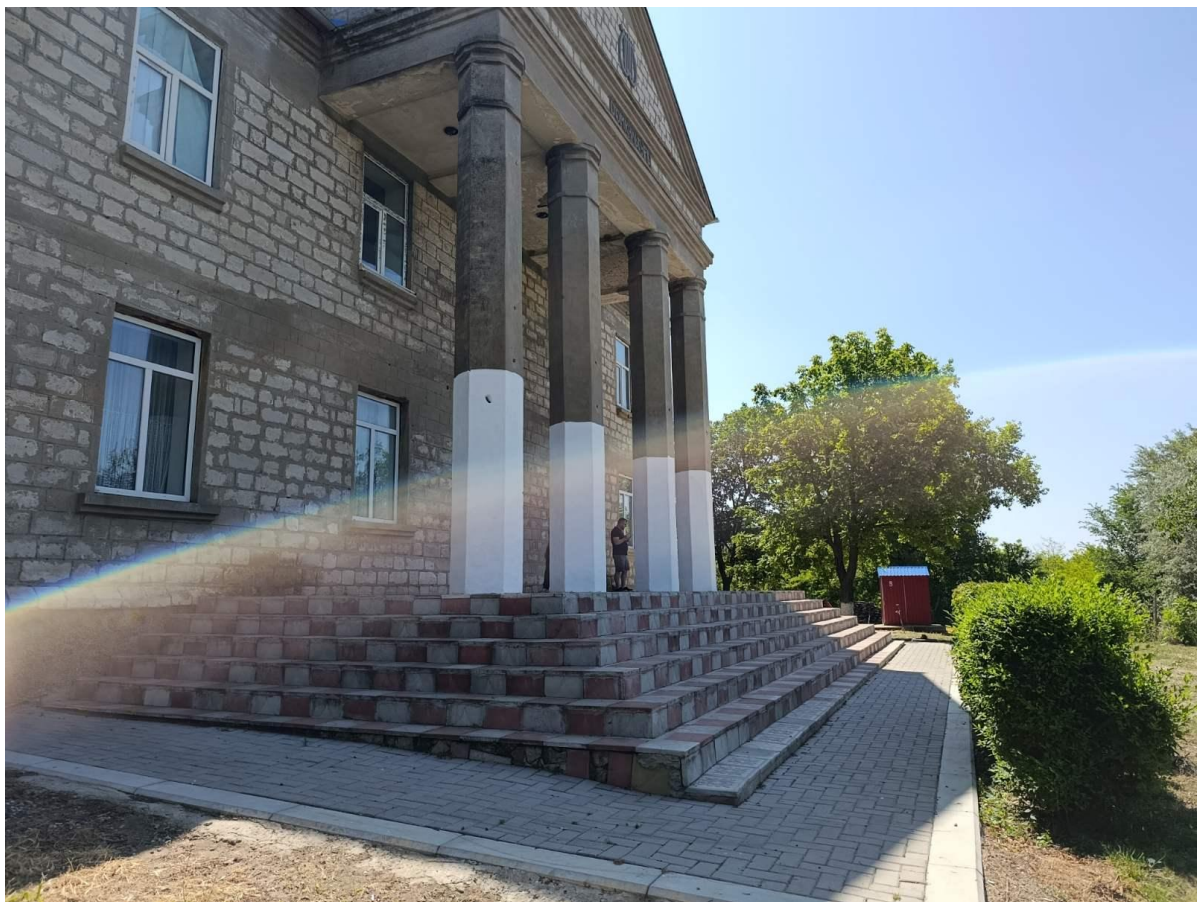
**Galerie - Intrare în clădire**

| Intrarea în clădire este la nivelul solului: | Nu |
| La intrare sunt trepte: | Da, 7 trepte , Înălțime totală a treptelor/scărilor (cm)120 cm |
| Înălțimea pragului ușii (de la nivelul solului până la nivelul superior al pragului): | 122 cm<br>! Pentru h - până în 20 cm - se aplica regula de 1:10<br>! La fiecare 9 m de cm x 140 cm |
| Dacă există trepte, sunt semnalate treptele cu elemente contrastante și/sau tactile: | Nu<br>Standard: prima și ultima treaptă trebuie semnalate în culori contrastante |
| Există rampă de acces: | Nu |

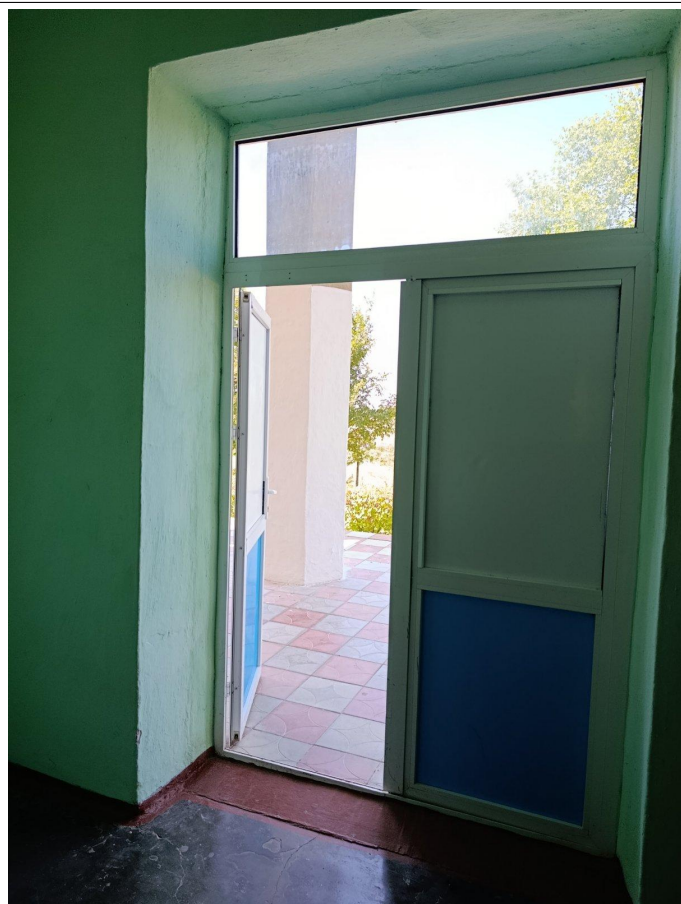
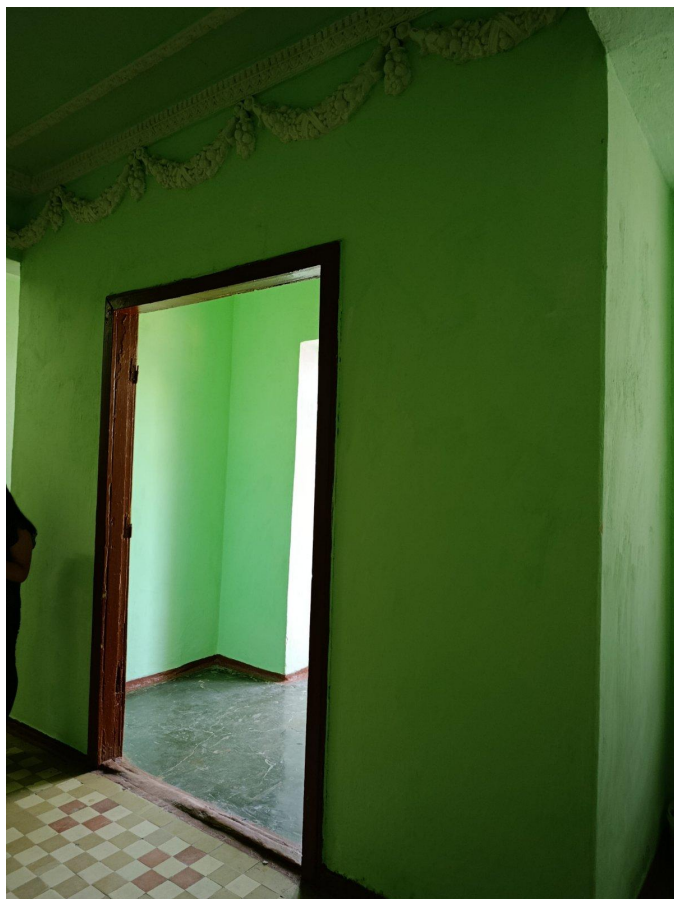
**Galerie - Uși**

| Categorii | Indicatori | Date colectate |
|---|---|---|
| | Dimensiuni ușă de intrare: | Dublă: 70 cm + 70 cm<br>Standard: lumina ușii duble trebuie să fie de minim 90 cm<br>Ușa mică din cea dublă se deschide |
| | Prag ușă de intrare: | Un prag cu înălțimea: 3 cm<br>Standard: pragul trebuie să fie de maxim 2 cm |
| | Praguri de la ușile de interior: | Prag 1 cu înălțimea: 6 cm<br>Standard: pragul trebuie să fie de maxim 2 cm |

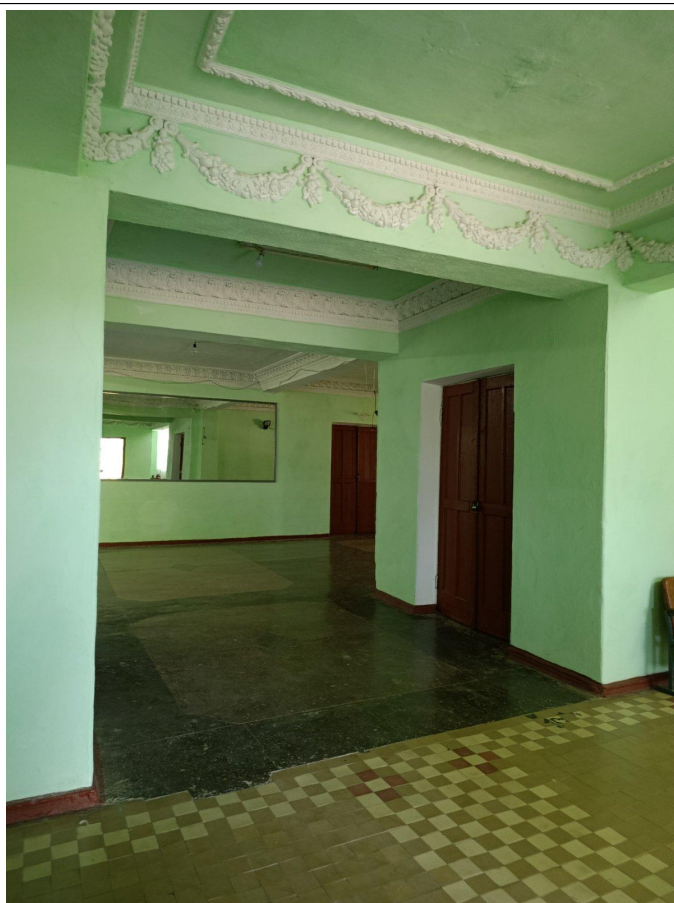
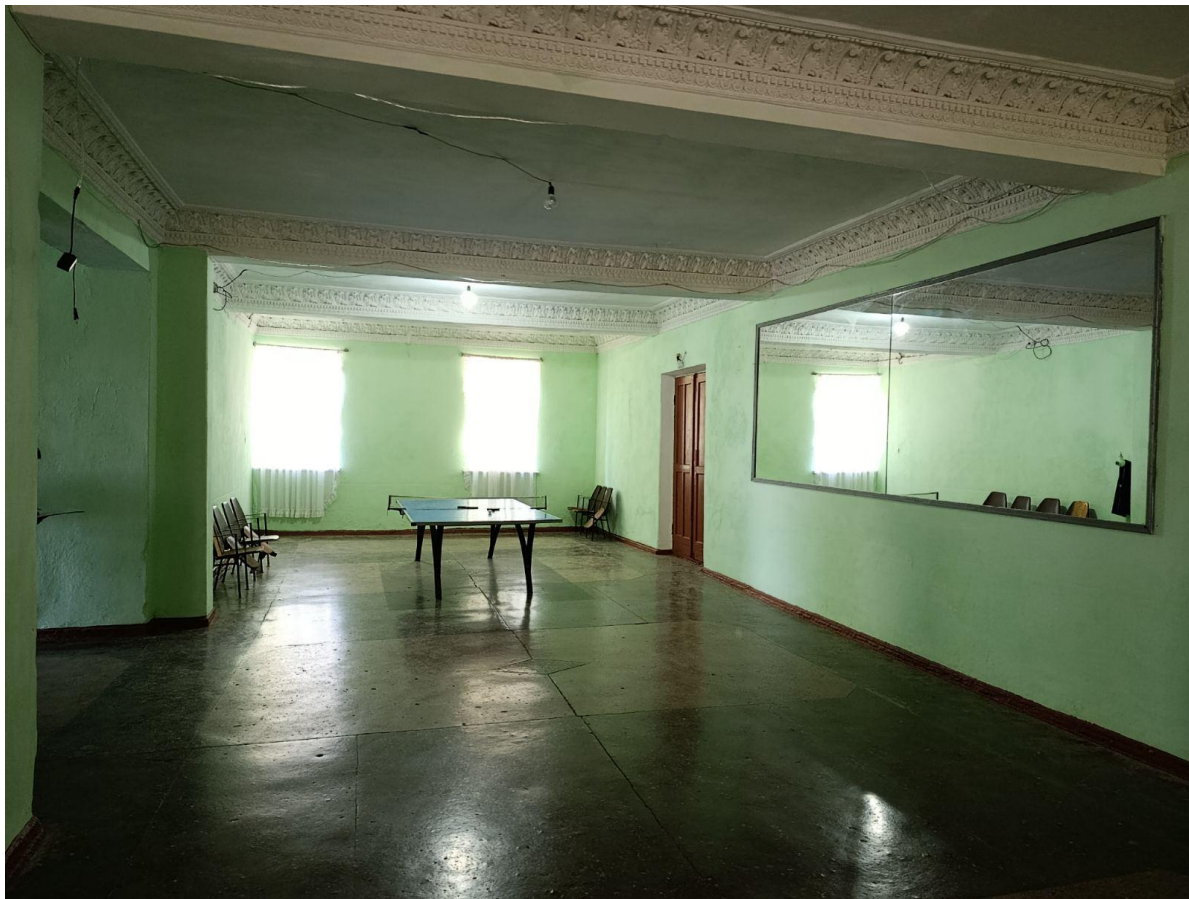
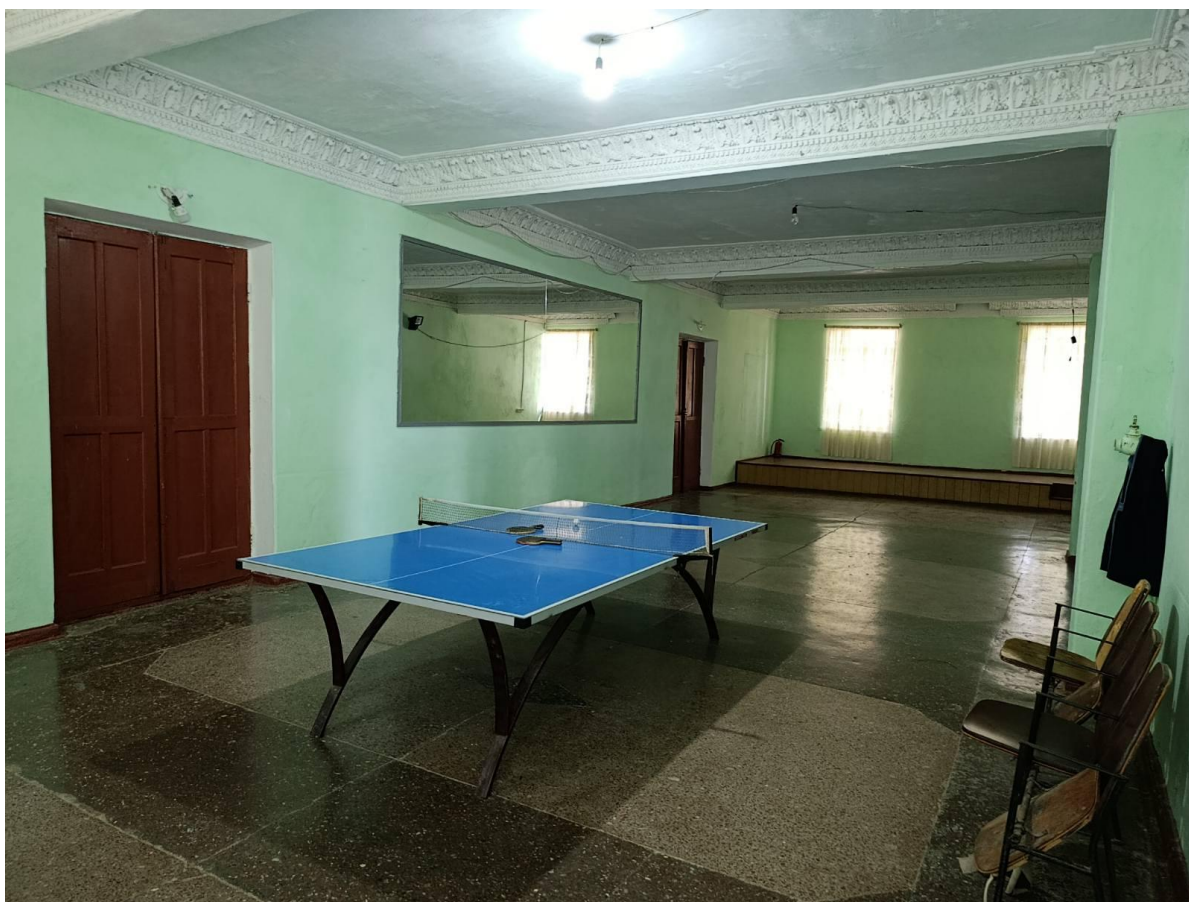
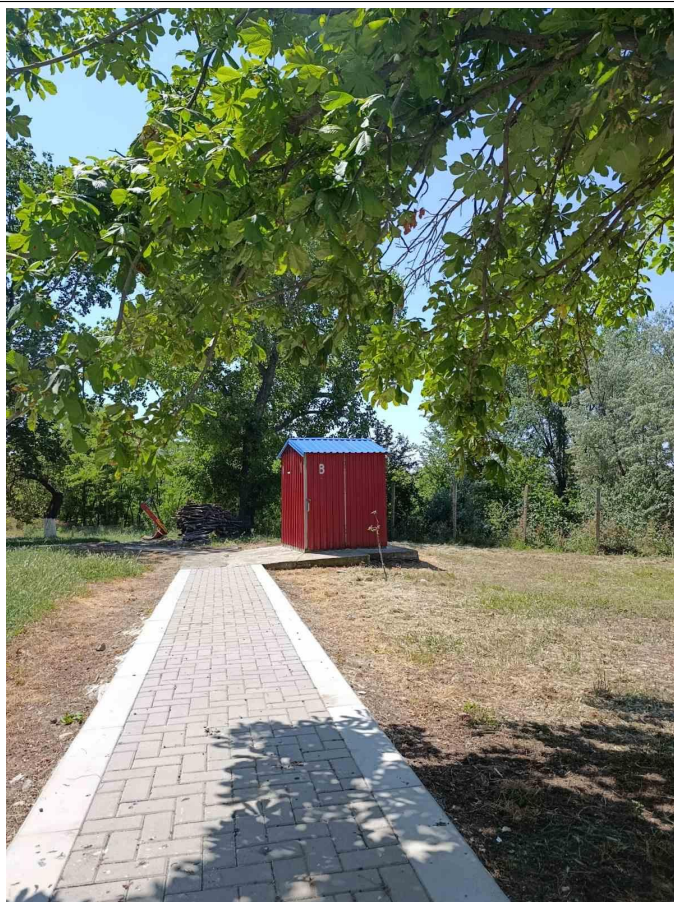
**Galerie - Coridoare**

| Lățimea coridorului (în cel mai îngust loc) este peste 150 cm? | Da |
| Suprafață alunecoasă: | Da |
| Iluminare bună (lumină de zi și lumină artificială) pe hol și pe culoarele principale: | Parțial |
