# Formular de evaluare a condițiilor de accesibilitate a clădirilor publice

Data: 06-06-2025

| Categorii | Indicatori | Date colectate |
|---|---|---|
| Instituția: | BESV nr. 17/47 Căminul Cultural Obreja Nouă | |

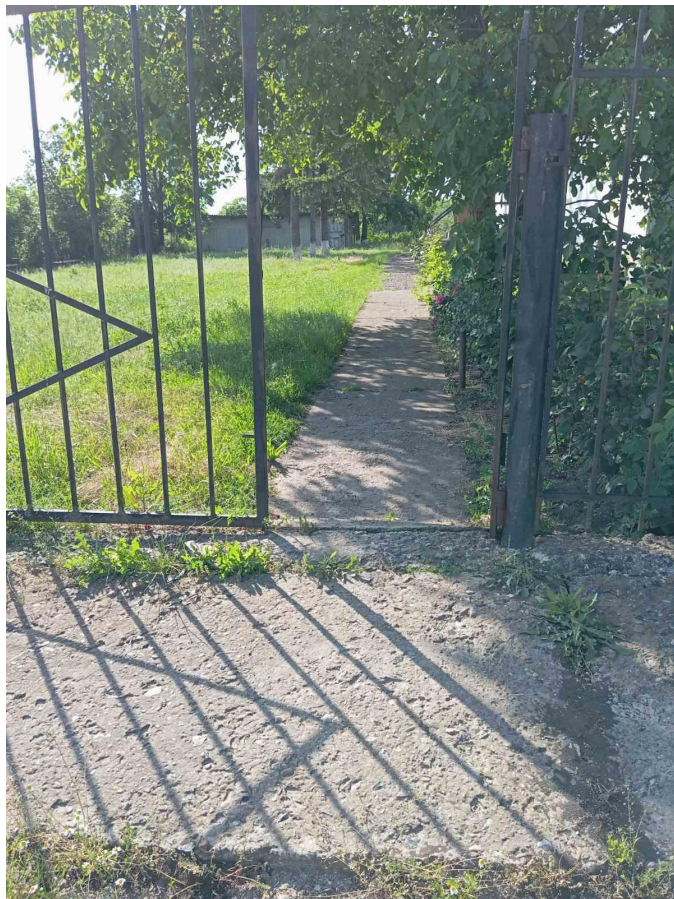
## **Galerie - Căi de acces către clădire**

| Tip înveliș: | pietriș |
| Drumurile/Căile de acces sunt: | Denivelate |
| Poartă intrare: | Da, are lățimea: 77 cm |
| Prag poartă: | Da, are înălțimea: 20 cm |

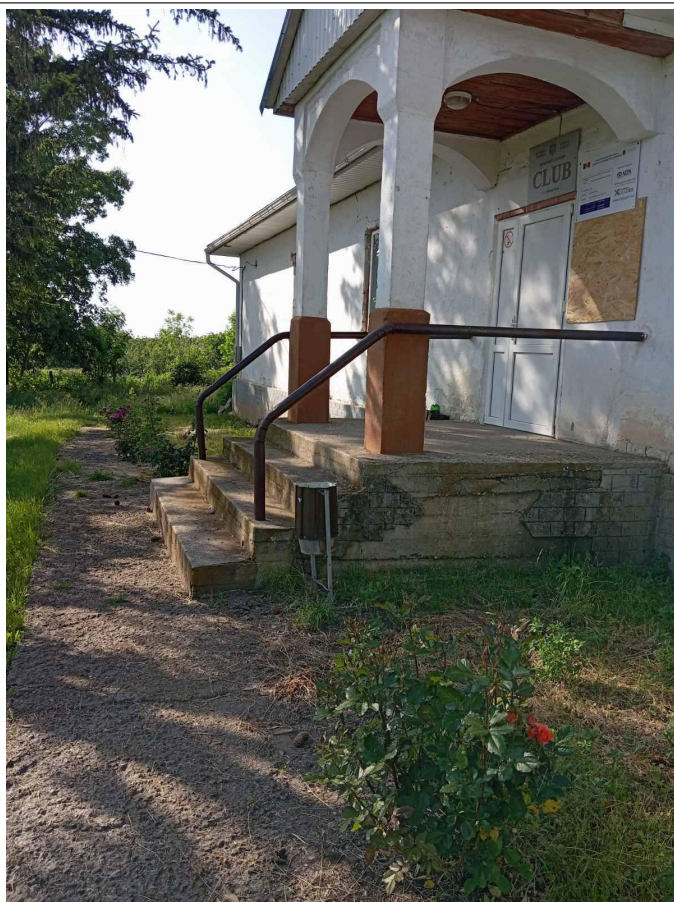
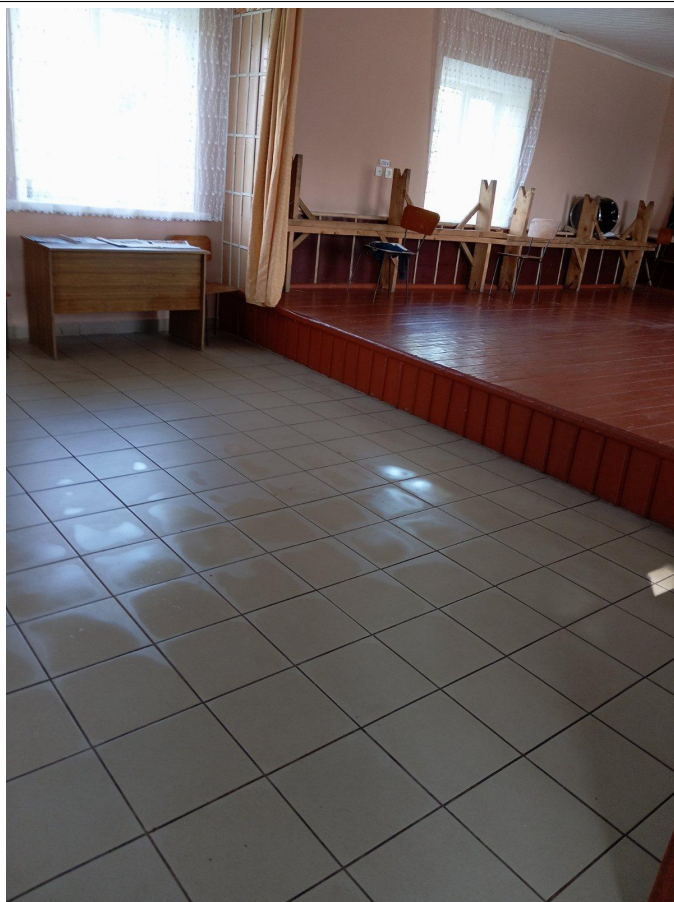
## **Galerie - Intrare în clădire**

| Categorii | Indicatori | Date colectate |
|---|---|---|
| | Intrarea în clădire este la nivelul solului: | Nu |
| | La intrare sunt trepte: | Da, 4 trepte , Înălțime totală a treptelor/scărilor (cm)83 cm |
| | Înălțimea pragului ușii (de la nivelul solului până la nivelul superior al pragului): | 83 cm<br>! Pentru h - până în 20 cm – se aplica regula de 1:10<br>! La fiecare 9 m de cm x 140 cm |
| | Dacă există trepte, sunt semnalate treptele cu elemente contrastante și/sau tactile: | Nu<br>Standard: prima și ultima treaptă trebuie semnalate în culori contrastante |
| | Există rampă de acces: | Nu |
