# Formular de evaluare a condițiilor de accesibilitate a clădirilor publice

Data: 06-06-2025

| Categorii | Indicatori | Date colectate |
|---|---|---|
| Instituția: | BESV nr. 17/38 Căminul Cultural s. Moldoveanca | |

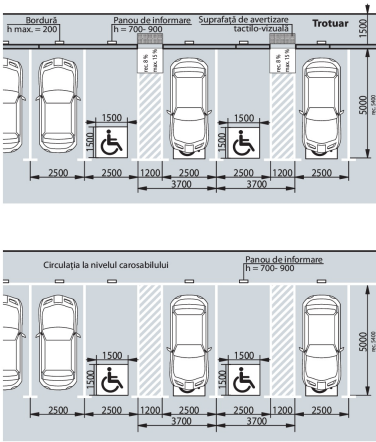
Fig. IV.18 Parcare pe o direcție perpendiculară față de carosabil

| Parcare obișnuită: | Nu , dar există loc unde poate fi amenajată parcare |

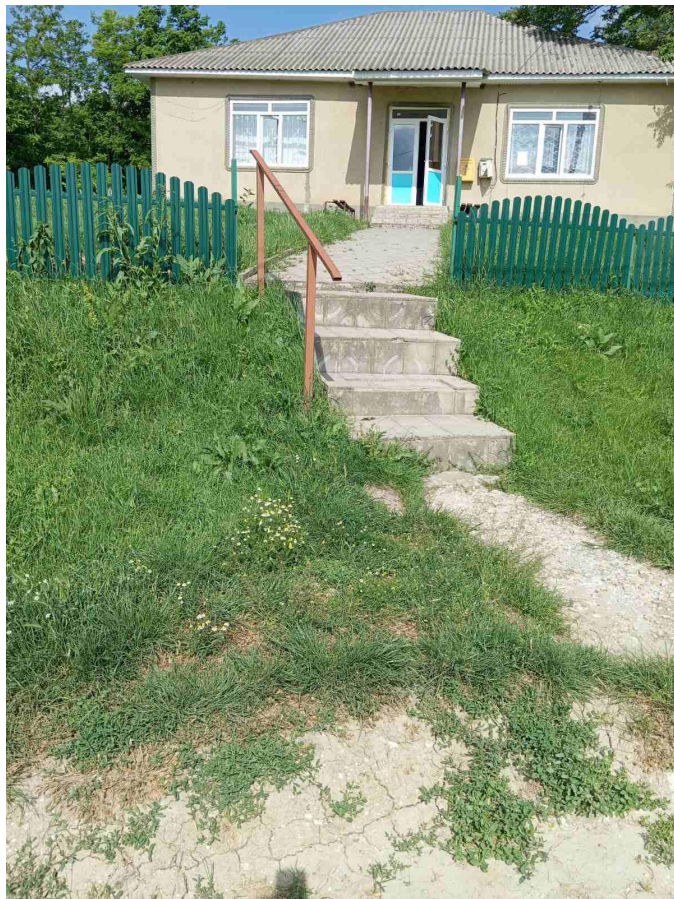
## **Galerie - Căi de acces către clădire**

| Tip înveliș: | pietriș |
| Drumurile/Căile de acces sunt: | Deteriorate |
| Scări/Trepte: | Da, 5 scări/trepte , înălțimea:110 cm |
| Nivel: | Înclinat în urcuș |

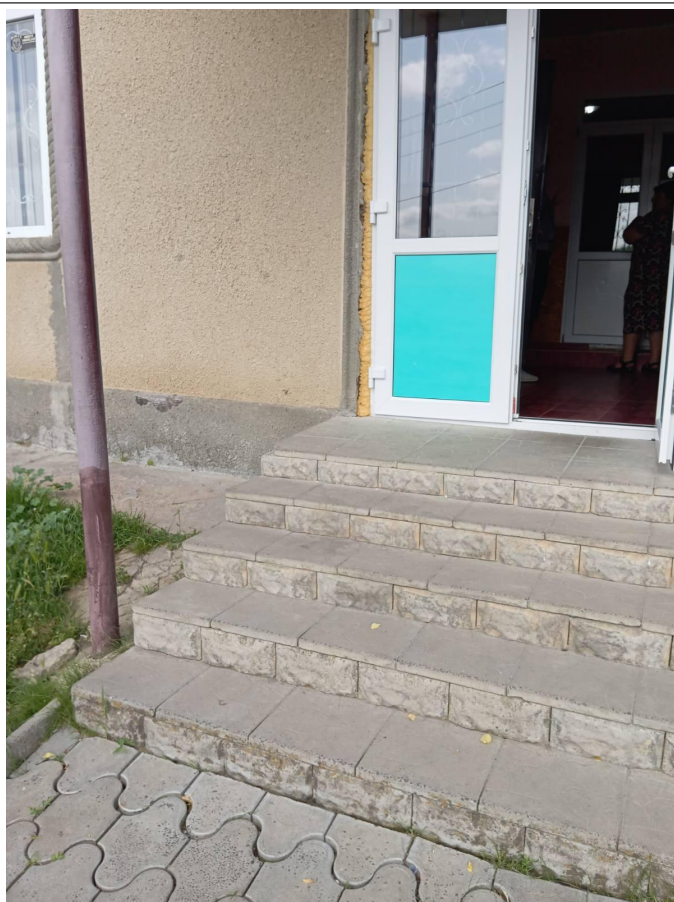
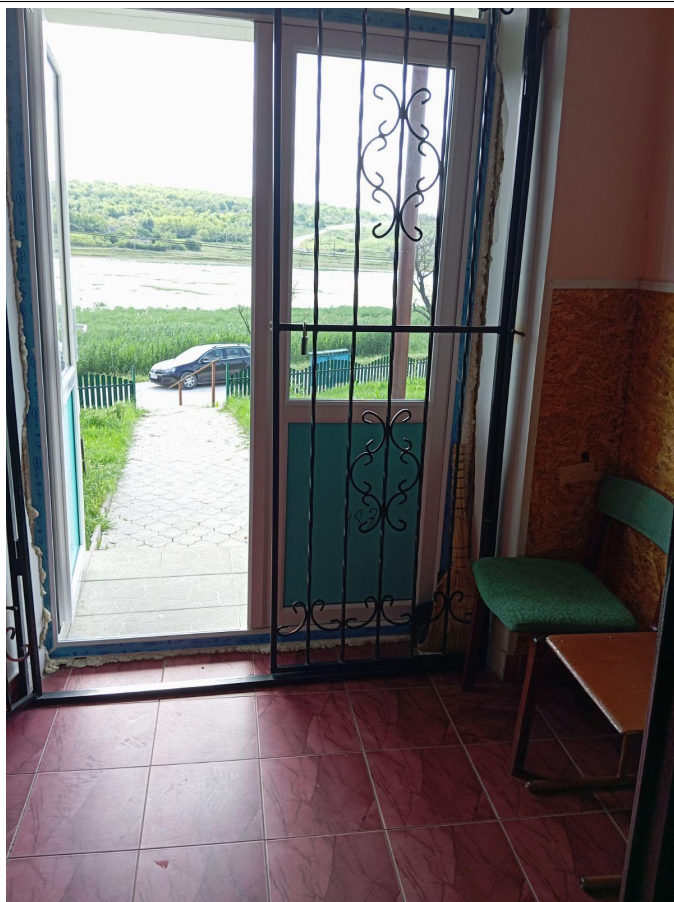
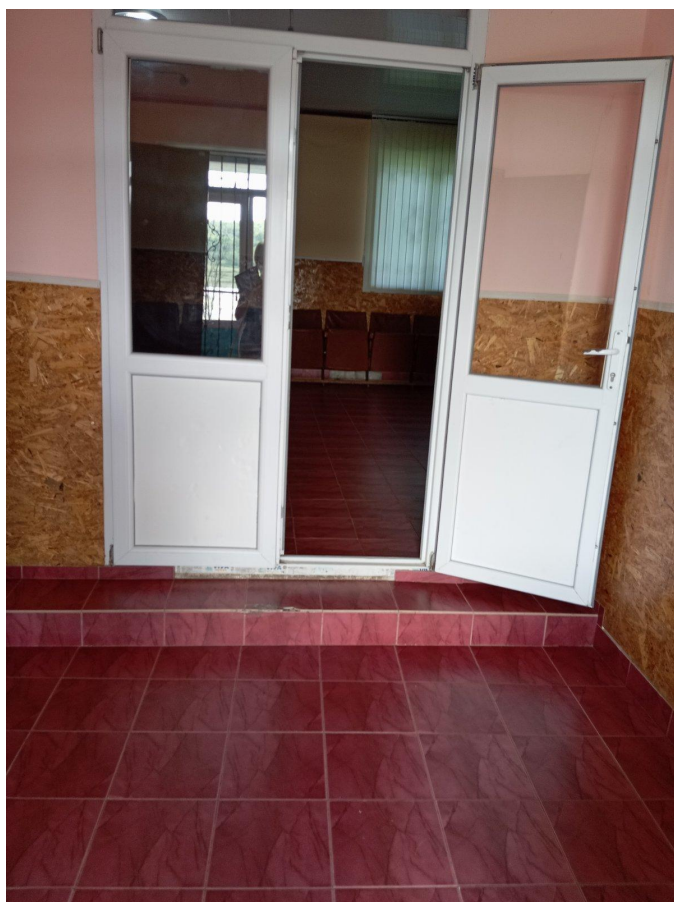
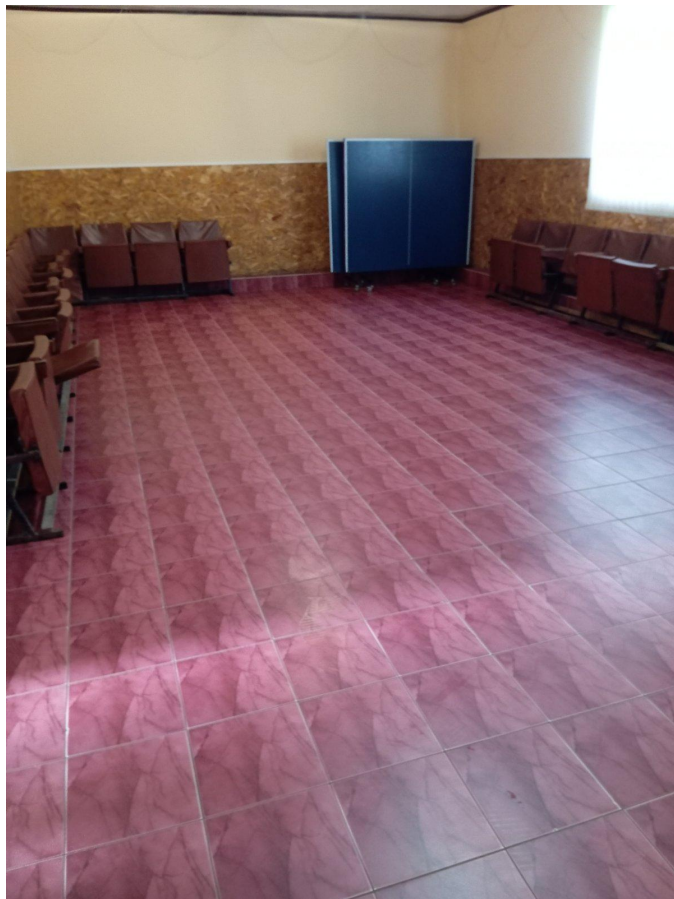
## **Galerie - Intrare în clădire**

| Intrarea în clădire este la nivelul solului: | Nu |

| Dimensiuni ușă de intrare: | Dublă: 65 cm + 65 cm<br>Standard: lumina ușii duble trebuie să fie de minim 90 cm<br>Ușa mică din cea dublă se deschide |
| Prag ușă de intrare: | Prag exterior și interior cu înălțimile: 3 + 4 cm<br>Standard: pragul trebuie să fie de maxim 2 cm |
