# Formular de evaluare a condițiilor de accesibilitate a clădirilor publice

Data: 08-06-2025

| Categorii | Indicatori | Date colectate |
|---|---|---|
| Instituția: | BESV nr. 17/9 Căminul Cultural s. Rediul de jos | |

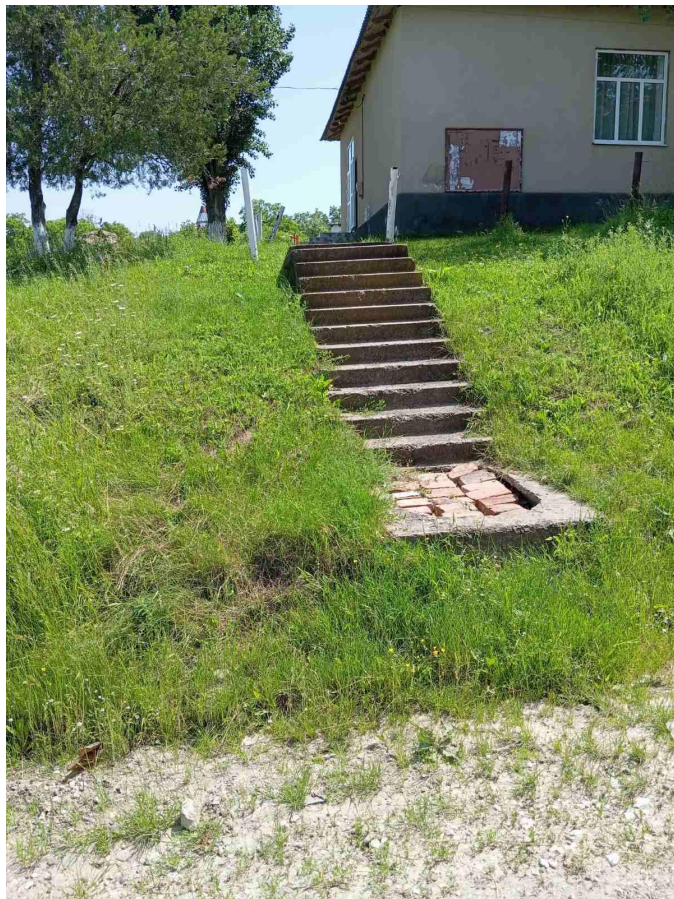
## **Galerie - Căi de acces către clădire**

| Tip înveliș: | pietriș |
| Drumurile/Căile de acces sunt: | Denivelate |
| Scări/Trepte: | Da, 12 scări/trepte , înălțimea:156 cm |
| Nivel: | Înclinat în urcuș |

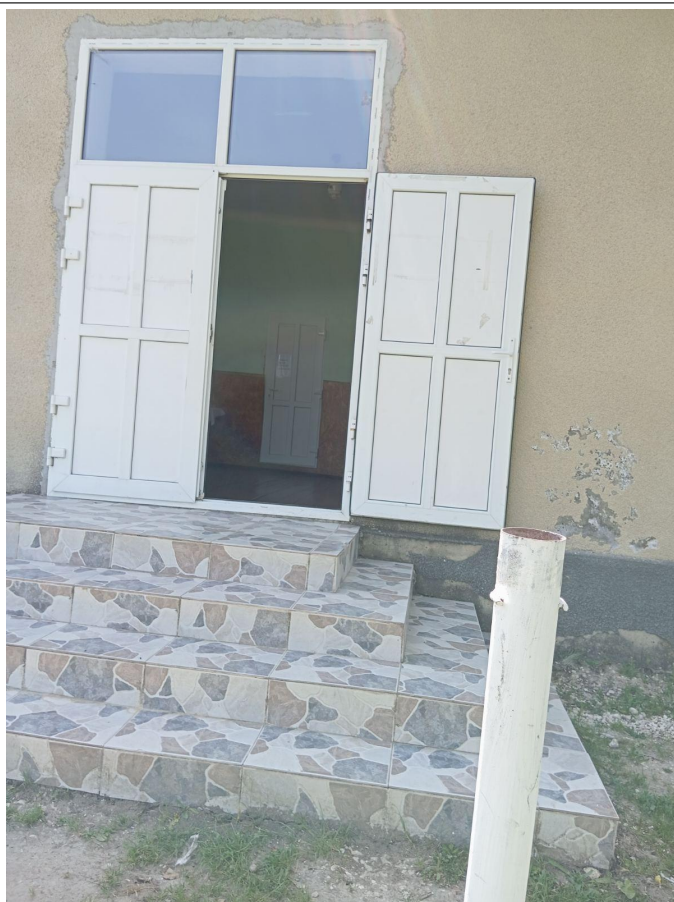
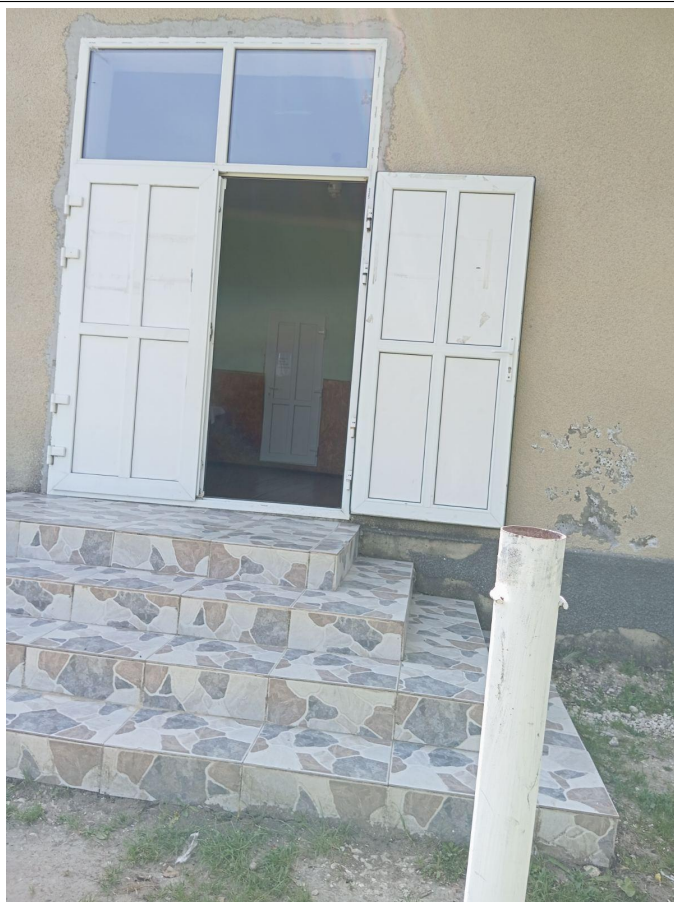
## **Galerie - Intrare în clădire**

| Categorii | Indicatori | Date colectate |
|---|---|---|
| | Dimensiuni ușă de intrare: | Dublă: 87 cm + 87 cm<br>Standard: lumina ușii duble trebuie să fie de minim 90 cm<br>Ușa mică din cea dublă se deschide |
| | Prag ușă de intrare: | Prag exterior și interior cu înălțimile: 11 + 5 cm<br>Standard: pragul trebuie să fie de maxim 2 cm |
