# Formular de evaluare a condițiilor de accesibilitate a clădirilor publice

Data: 06-06-2025

| Categorii | Indicatori | Date colectate |
|---|---|---|
| Instituția: | BESV nr. 17/15 Căminul Cultural s. Socii Noi | |

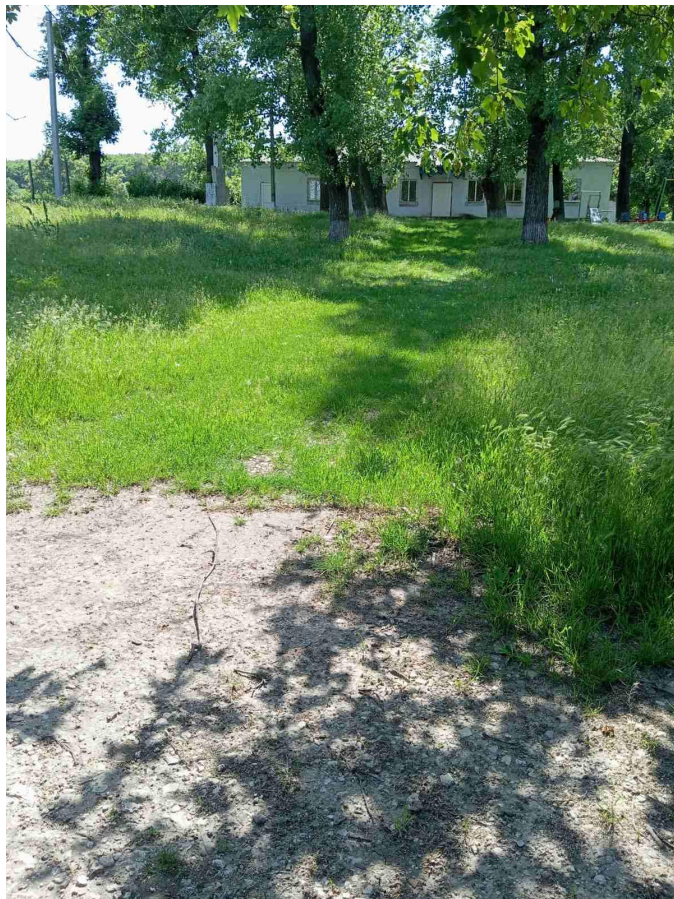
## Galerie - Căi de acces către clădire

| Tip înveliș: | pământ deteriorat cu buruiian |
| Drumurile/Căile de acces sunt: | Denivelate |
| Nivel: | Înclinat în urcuș |

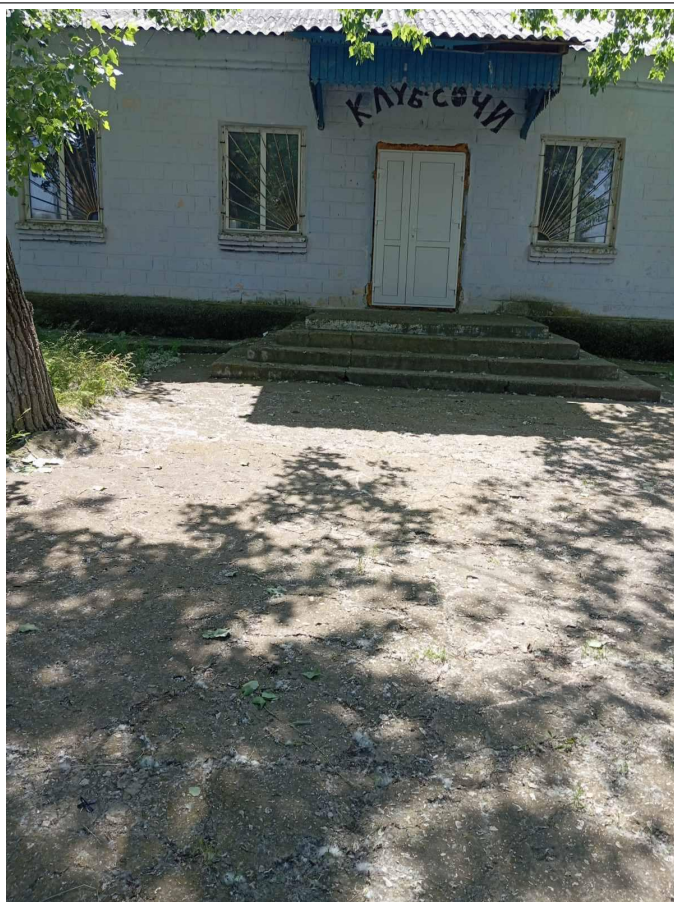
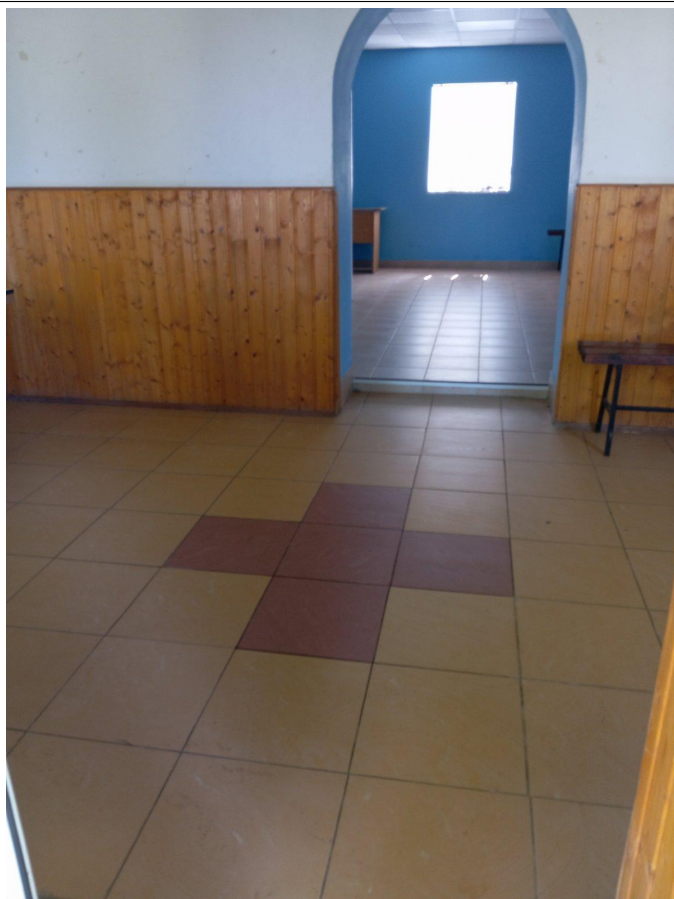
## Galerie - Intrare în clădire

| Categorii | Indicatori | Date colectate |
|---|---|---|
| | La intrare sunt trepte: | Da, 4 trepte , Înălțime totală a treptelor/scărilor (cm)63 cm |
| | Înălțimea pragului ușii (de la nivelul solului până la nivelul superior al pragului): | 63 cm<br><b>Standard: Se aplica regula de 1:12</b> |
| | Dacă există trepte, sunt semnalate treptele cu elemente contrastante și/sau tactile: | Nu<br><b>Standard: prima și ultima treaptă trebuie semnalate în culori contrastante</b> |

| Dimensiuni ușă de intrare: | Dublă: 66 cm + 42 cm<br><b>Standard: lumina ușii duble trebuie să fie de minim 90 cm</b><br>Ușa mică din cea dublă se deschide |
| Prag ușă de intrare: | Prag exterior și interior cu înălțimile: 15 + 8 cm<br><b>Standard: pragul trebuie să fie de maxim 2 cm</b> |
