# Formular de evaluare a condițiilor de accesibilitate a clădirilor publice

| Categorii | Indicatori | Date colectate |
|---|---|---|
| Adresa, strada, nr.: | str. 40 Iet Octeabrea, 54 | |
| Instituția: | BESV Vulcănești nr. 36/26, Clădirea ATB -2 | |

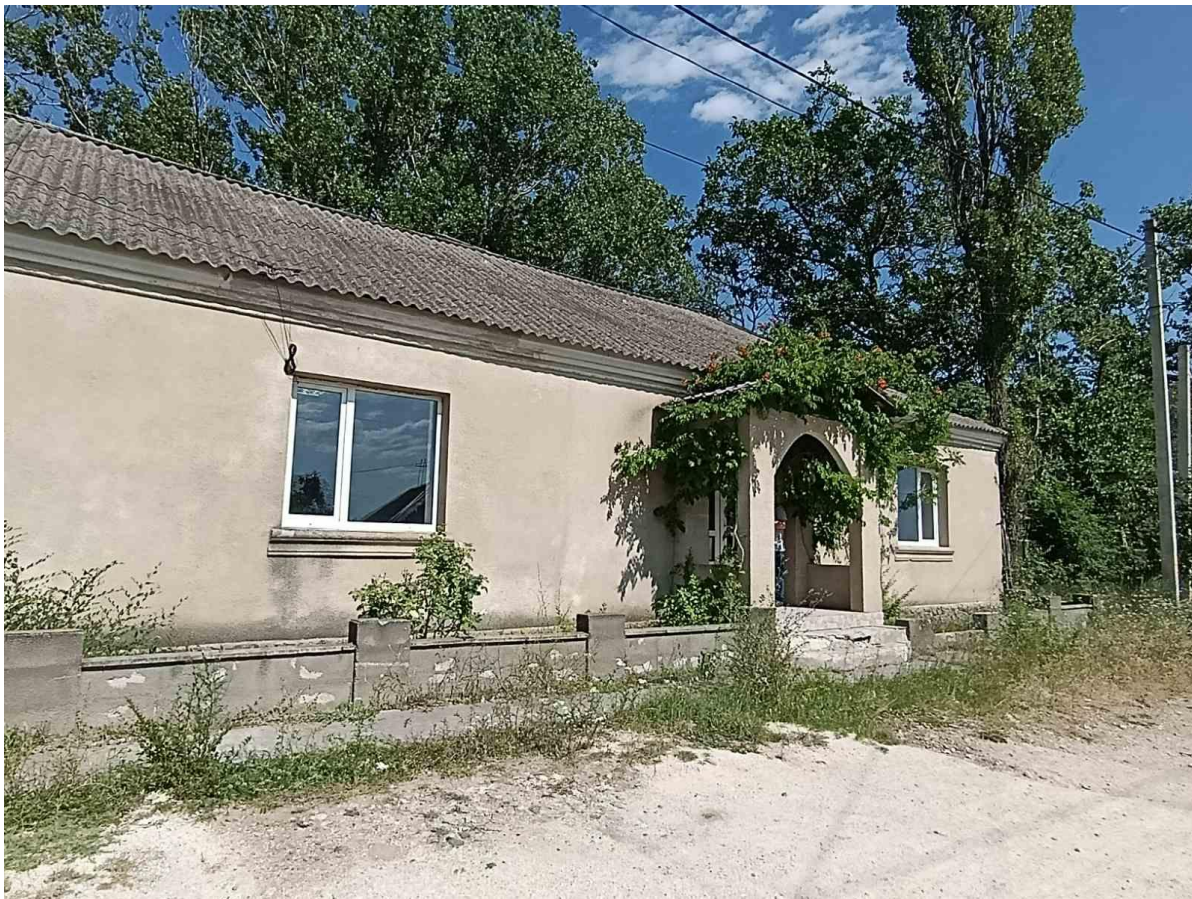
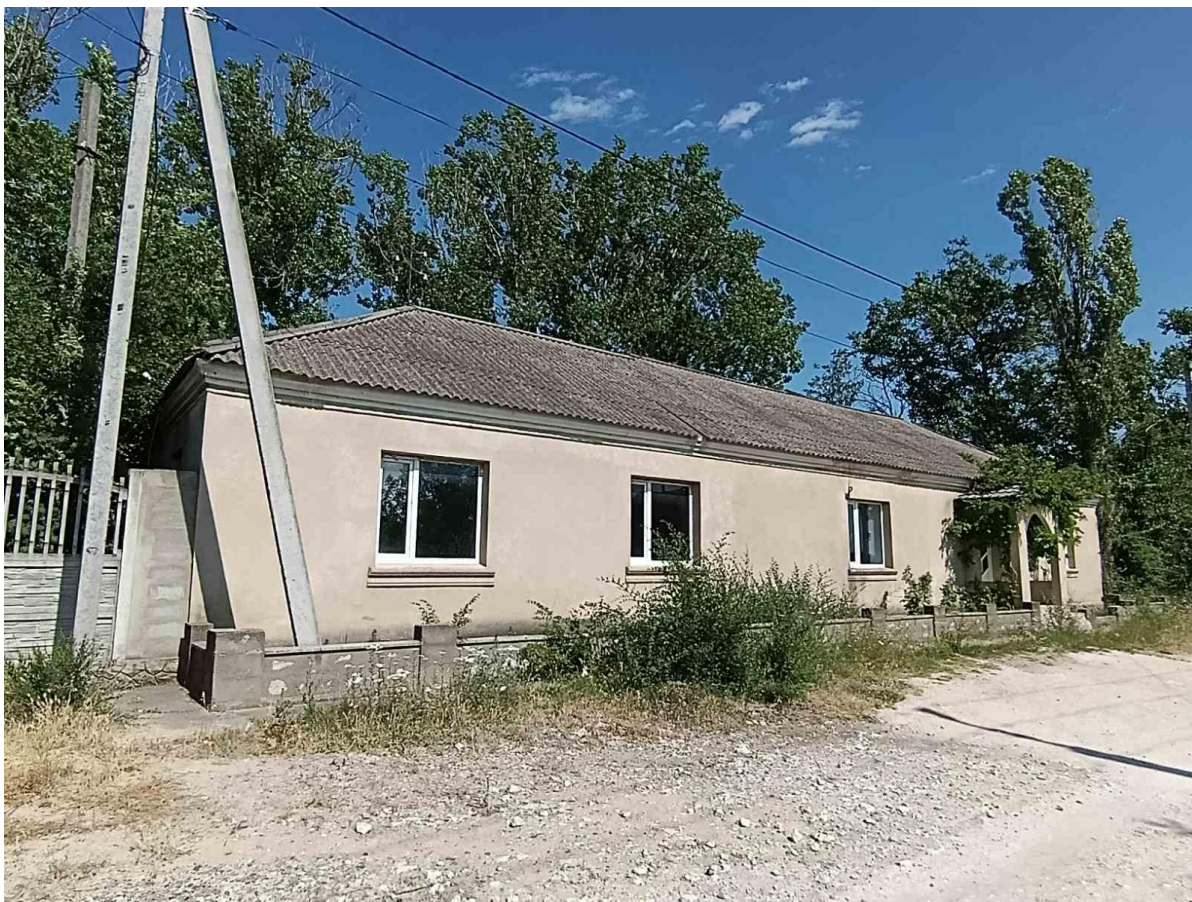
## **Galerie - Intrare în clădire**

| La intrare sunt trepte: | Da, 3 trepte , Înălțime totală a treptelor/scărilor (cm)46 cm |
| Dimensiunile pragului/spațiului din fața ușii de intrare în clădire: | 47 cm x 157 cm |
| Înălțimea pragului ușii (de la nivelul solului până la nivelul superior al pragului): | 50 cm<br>Standard: Se aplica regula de 1:12 |
| Dacă există trepte, sunt semnalate treptele cu elemente contrastante și/sau tactile: | Nu<br>Standard: prima și ultima treaptă trebuie semnalate în culori contrastante |
| Există rampă de acces: | Nu |

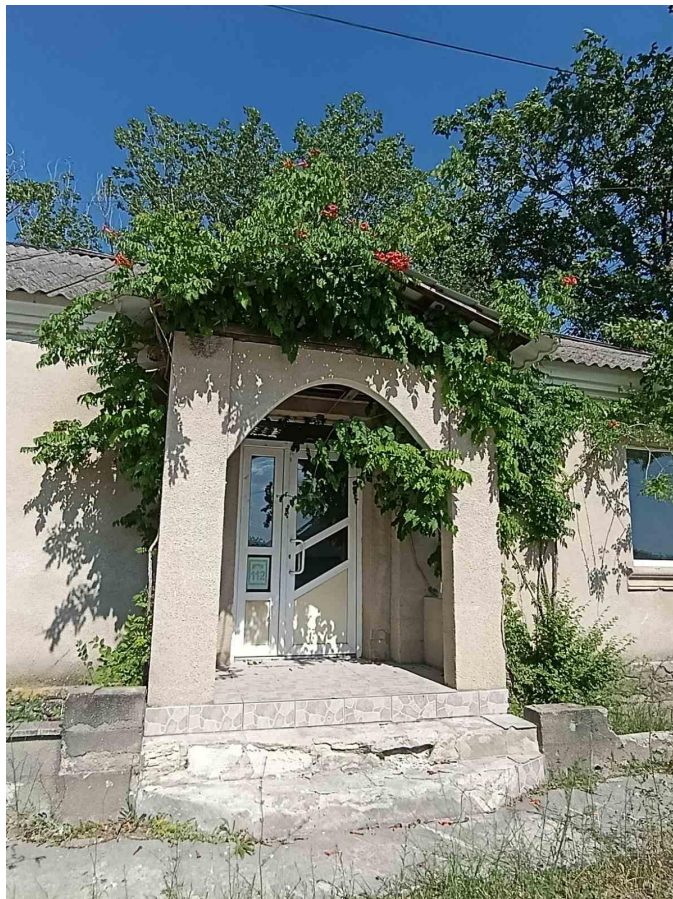
## **Galerie - Sala de prestare a serviciului**

Parter

Da, 1 trepte , înălțimea:20 cm

Da

Da  
Standard: este o diferență de culoare contrastantă (culori închise / culori deschise) între perete și podea
