# Formular de evaluare a condițiilor de accesibilitate a clădirilor publice

Data: 09-06-2025

| Categorii | Indicatori | Date colectate |
|---|---|---|
| Instituția: | BESV nr. 17/18 Cămin Cultural Ciolacu Vechi | |

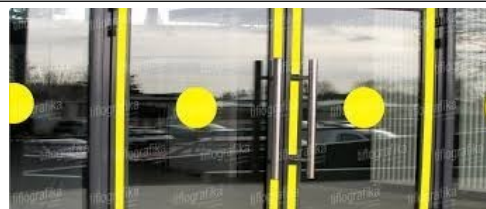
Fig. V.24. – Exemplu de conformare a suprafețelor vitrate în cadrul foi de ușă și realizarea contrastului vizual, atunci când ușa și suprafețele adiacente sunt vitrate

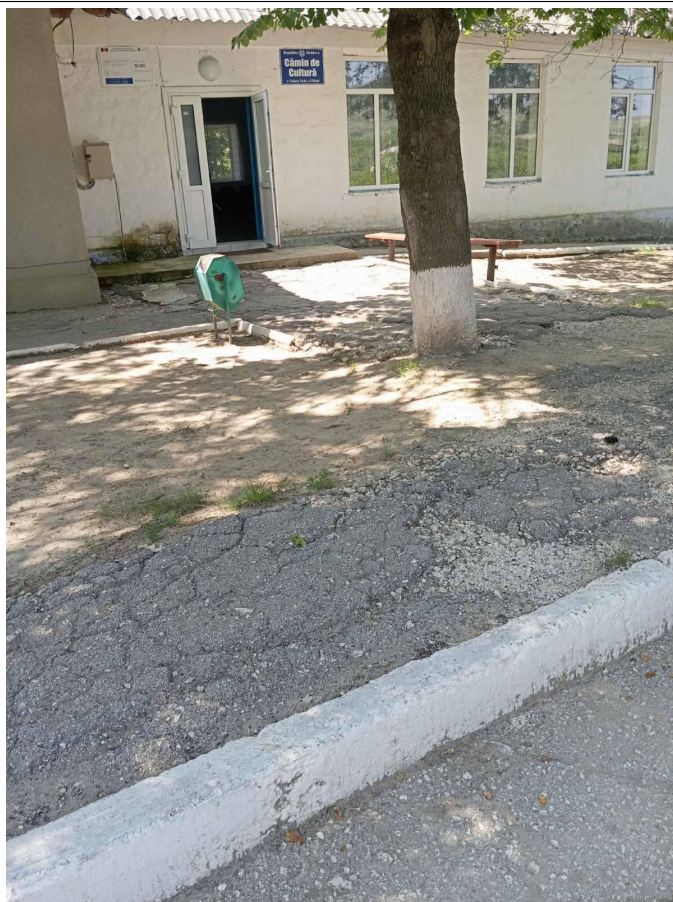
## **Galerie - Căi de acces către clădire**

| Tip înveliș: | Asfalt |
| Drumurile/Căile de acces sunt: | Deteriorate |
| Trecerea de pe carosabil spre trotuar/clădire: | Abruptă |
| Borduri: | Da, 1 borduri , înălțimea:20 cm |
