# Formular de evaluare a condițiilor de accesibilitate a clădirilor publice

Data: 09-06-2025

| Categorii | Indicatori | Date colectate |
|---|---|---|
| Instituția: | BESV nr. 17.35 Localul Gimnaziului s. Doltu | |

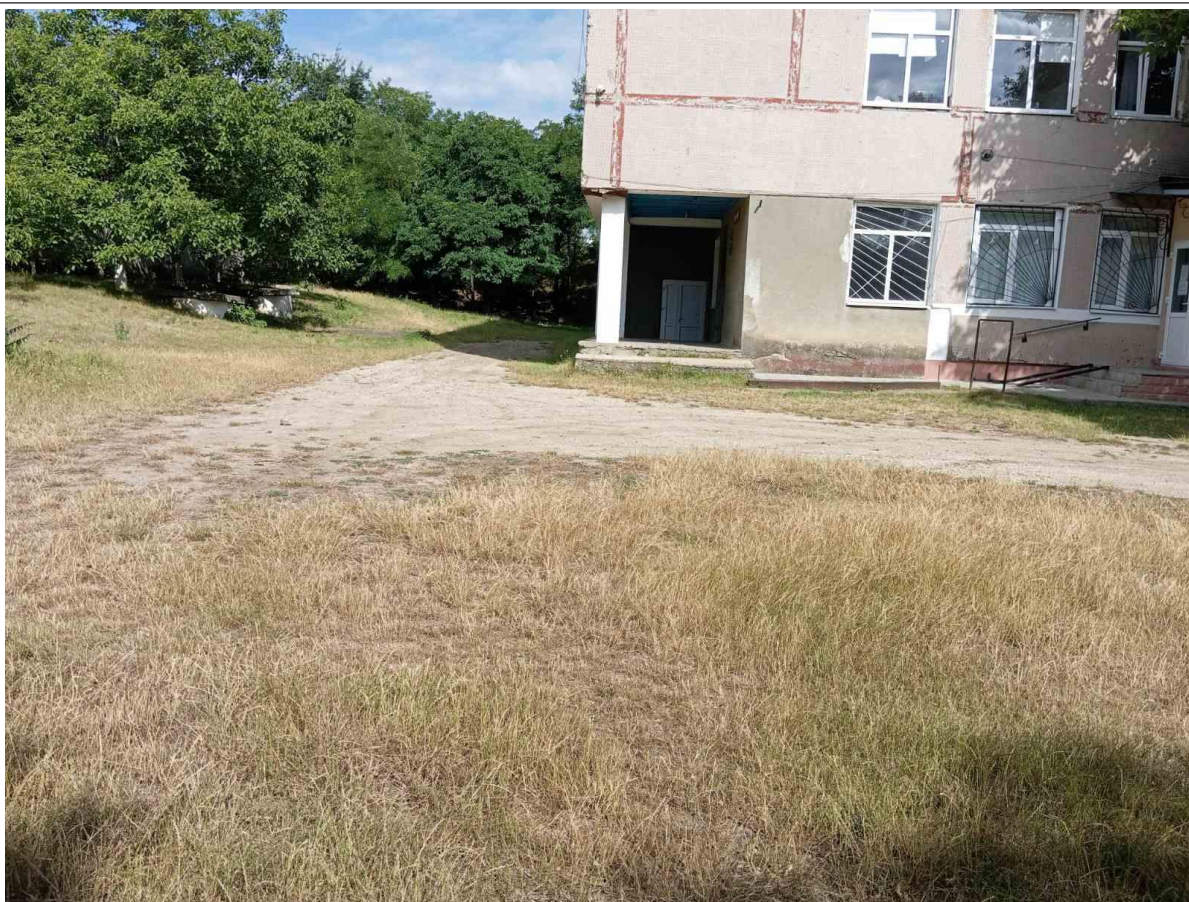
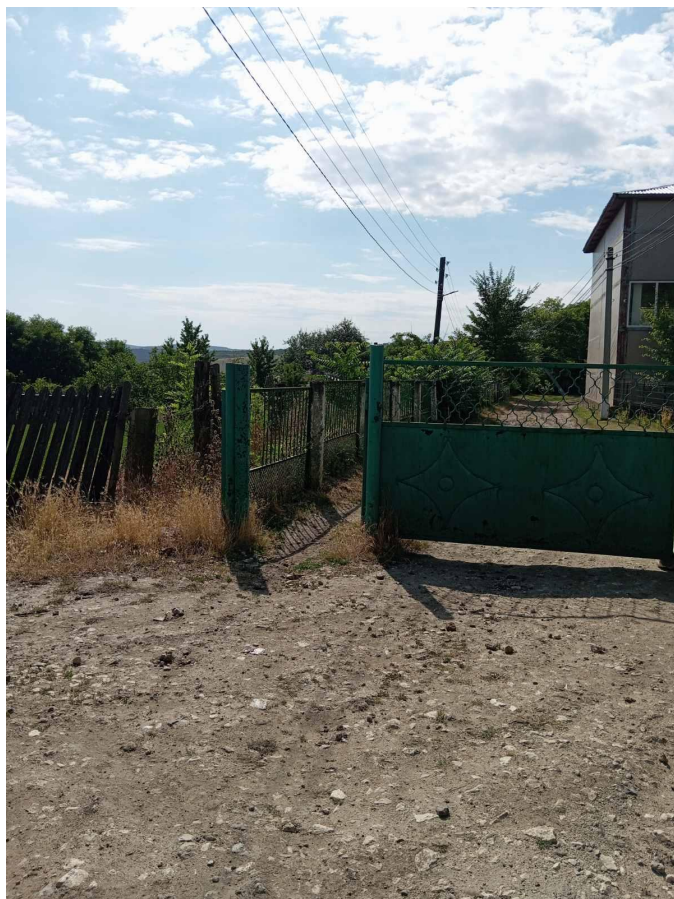
## Galerie - Căi de acces către clădire

| Tip înveliș: | Pământ tasat |
| Drumurile/Căile de acces sunt: | Denivelate |
| Trotuare: | Nu |

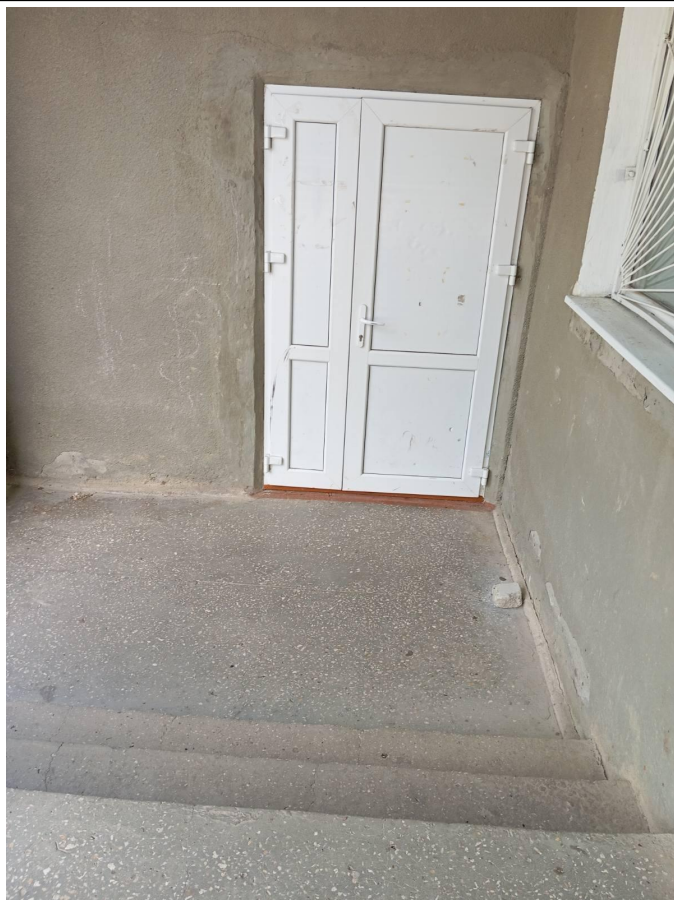
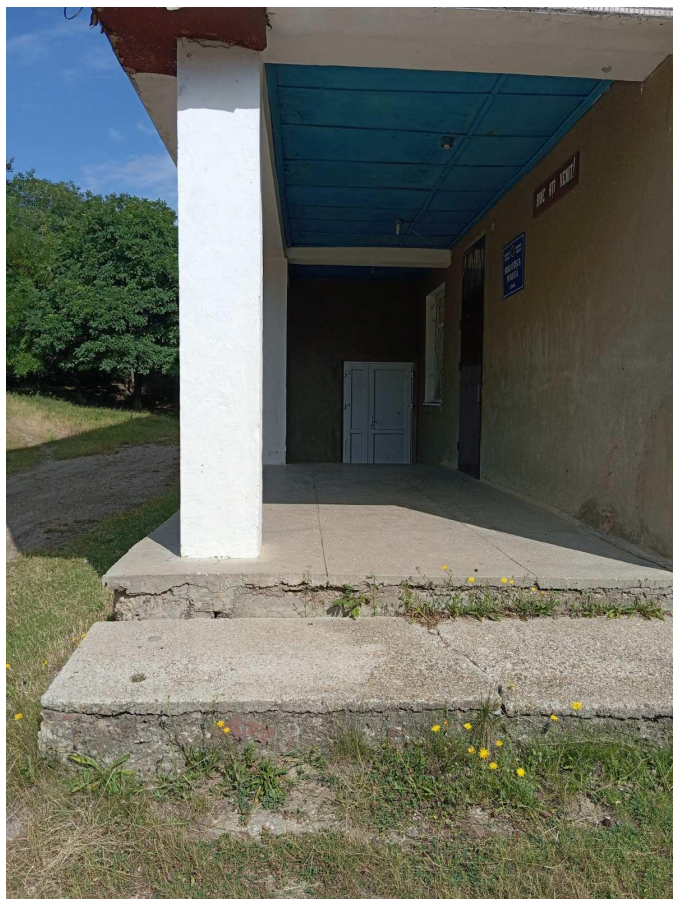
**Galerie - Intrare în clădire**

| Categorii | Indicatori | Date colectate |
|---|---|---|
| | La intrare sunt trepte: | Da, 5 trepte , Înălțime totală a treptelor/scărilor (cm)56 cm |
| | Înălțimea pragului ușii (de la nivelul solului până la nivelul superior al pragului): | 53 cm<br>Standard: Se aplica regula de 1:12 |
| | Dacă există trepte, sunt semnalate treptele cu elemente contrastante și/sau tactile: | Nu<br>Standard: prima și ultima treaptă trebuie semnalate în culori contrastante |
| | Există rampă de acces: | Nu |

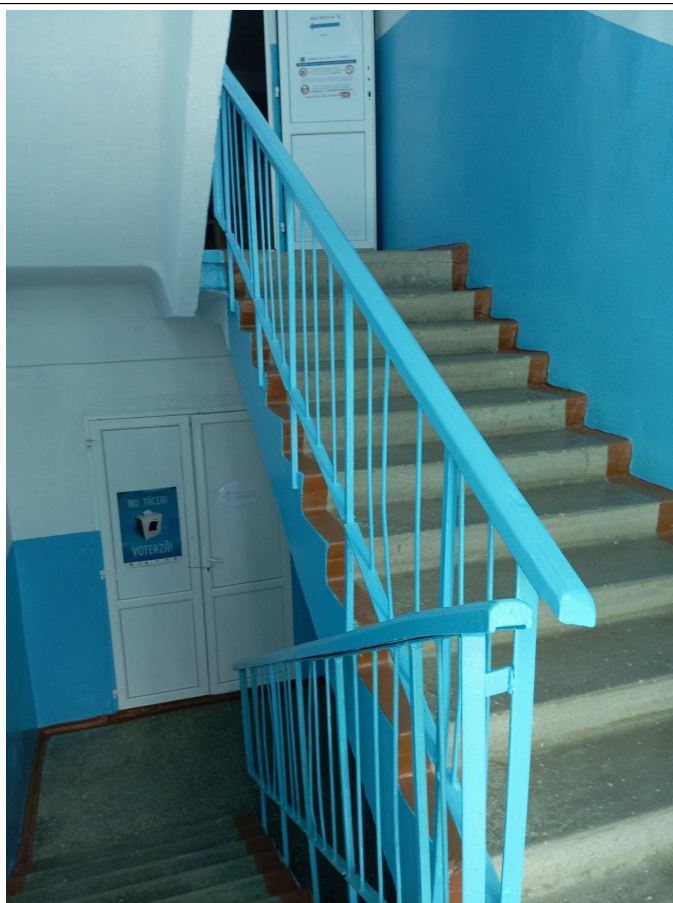
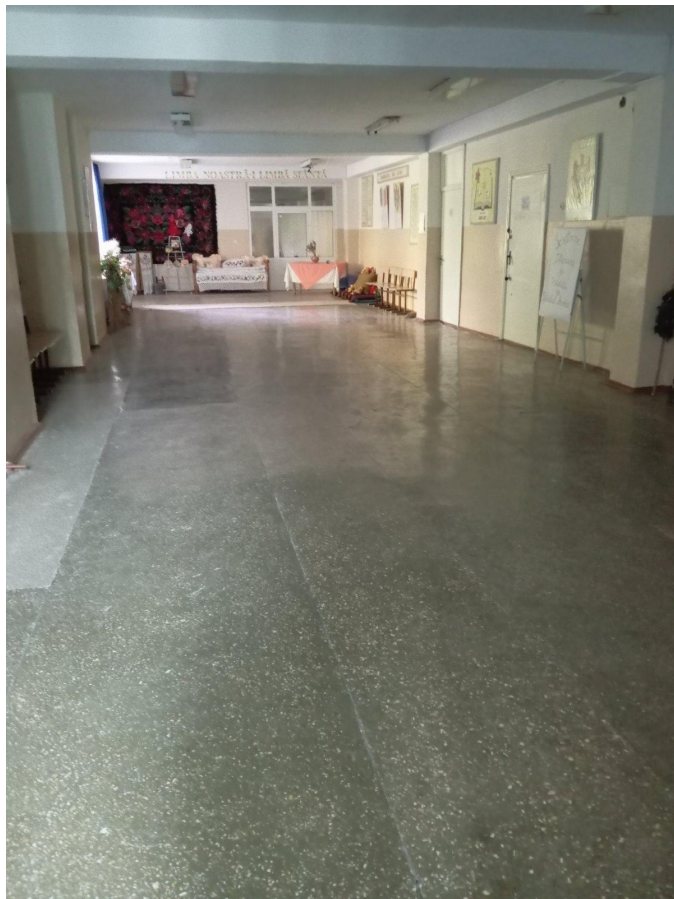
## Galerie - Coridoare

| Trepte: | Da , 22 trepte , înălțimea:25 cm |
| Dacă sunt trepte, este o rampă interioară: | Nu |
