# Formular de evaluare a condițiilor de accesibilitate a clădirilor publice

Data: 08-06-2025

| Categorii | Indicatori | Date colectate |
|---|---|---|
| Instituția: | BESV nr. 17/13 Casa de Cultură s. Călugăr | |

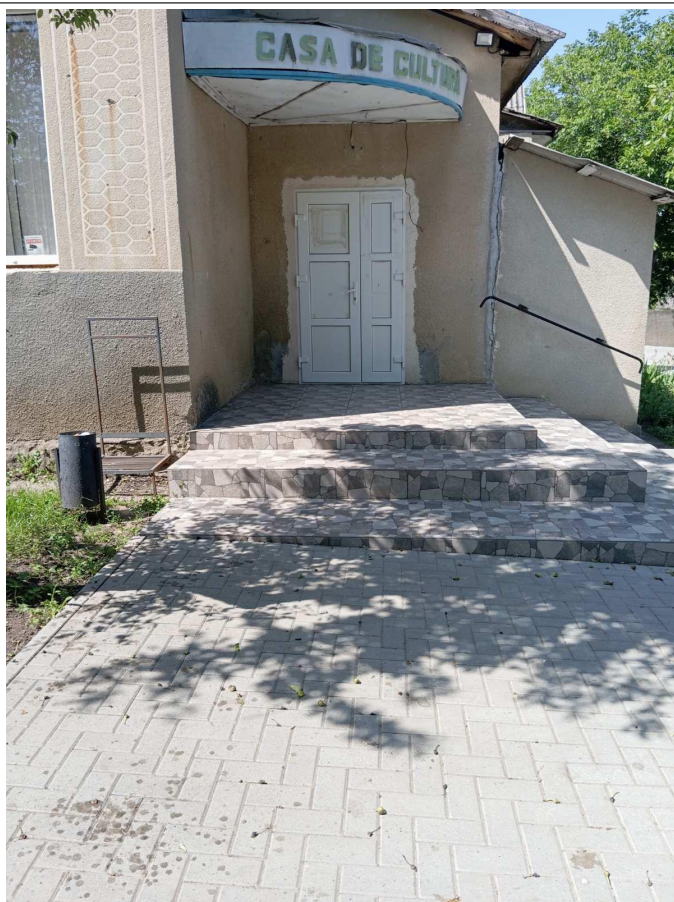
## **Galerie - Intrare în clădire**

| La intrare sunt trepte: | Da, 3 trepte , Înălțime totală a treptelor/scărilor (cm)57 cm |
| Dacă există trepte, sunt semnalate treptele cu elemente contrastante și/sau tactile: | Nu<br>Standard: prima și ultima treaptă trebuie semnalate în culori contrastante |

| Categorii | Indicatori | Date colectate |
|---|---|---|
| | Dimensiuni ușă de intrare: | Dublă: 60 cm + 36 cm<br><b>Standard: lumina ușii duble trebuie să fie de minim 90 cm</b><br>Ușa mică din cea dublă se deschide |
| | Prag ușă de intrare: | Prag exterior și interior cu înălțimile: 4 + 5 cm<br><b>Standard: pragul trebuie să fie de maxim 2 cm</b> |
