# Formular de evaluare a condițiilor de accesibilitate a clădirilor publice

Data: 24-06-2025

| Categorii | Indicatori | Date colectate |
|---|---|---|
| Adresa, strada, nr.: | Sovetscoi Armii 57 | |
| Instituția: | BESV Vulcanesti nr. 36/21, Gimnaziul №3 num. S.Rudenco | |

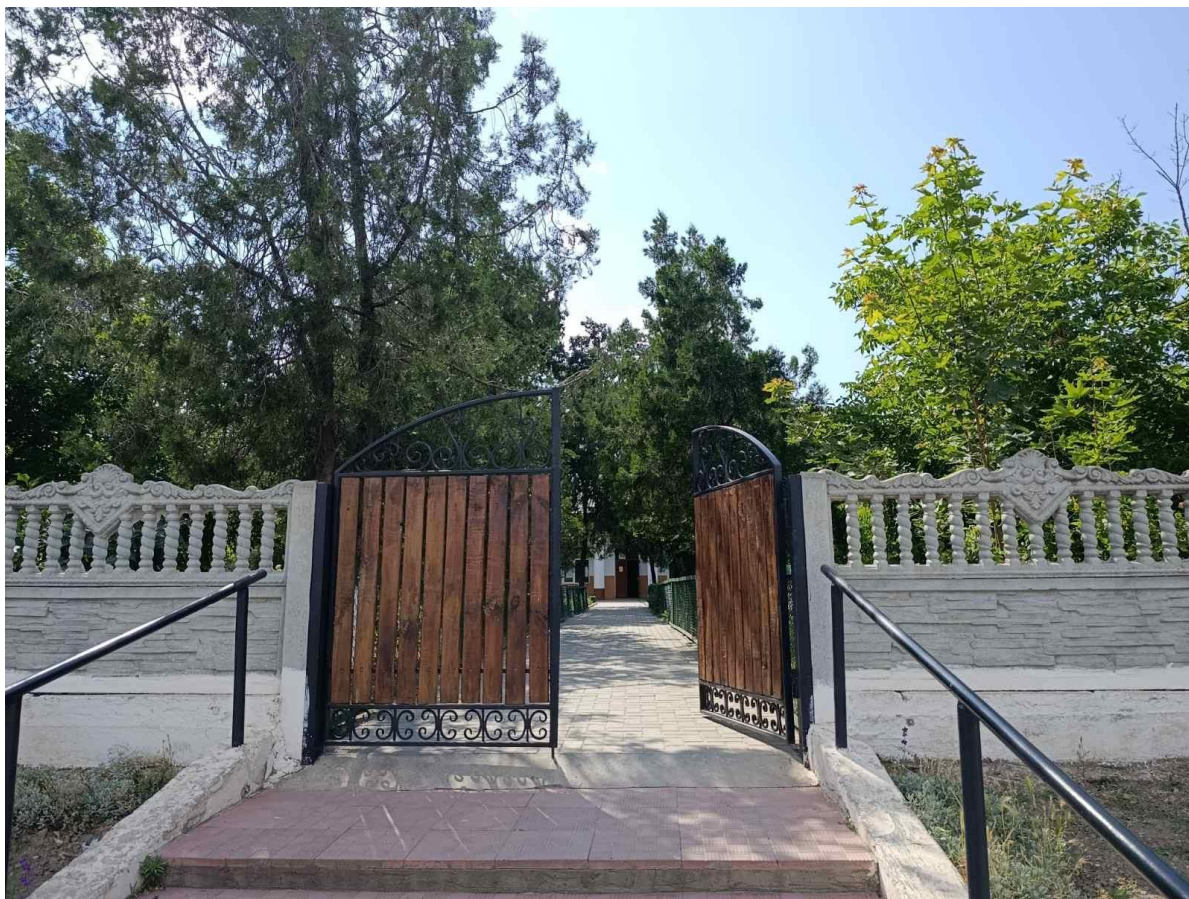
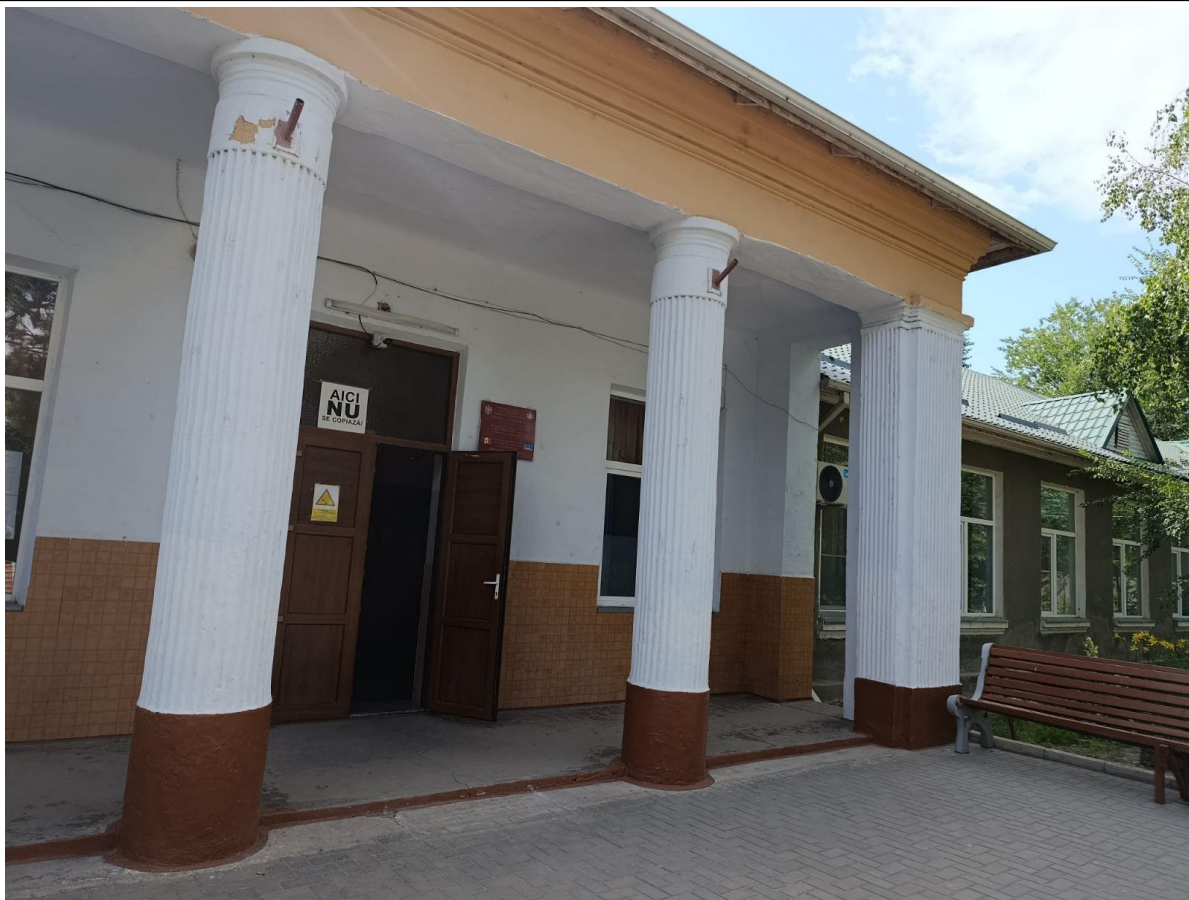
**Galerie - Intrare în clădire**

| Intrarea în clădire este la nivelul solului: | Nu |
| La intrare sunt trepte: | Da, 1 trepte , Înălțime totală a treptelor/scărilor (cm)5 cm |
| Dimensiunile pragului/spațiului din fața ușii de intrare în clădire: | 5 cm x 200 cm |
| Înălțimea pragului ușii (de la nivelul solului până la nivelul superior al pragului): | 8 cm<br>Standard: Se aplica regula de 1:10 |
| Dacă există trepte, sunt semnalate treptele cu elemente contrastante și/sau tactile: | Nu<br>Standard: prima și ultima treaptă trebuie semnalate în culori contrastante |
| Există rampă de acces: | Nu |

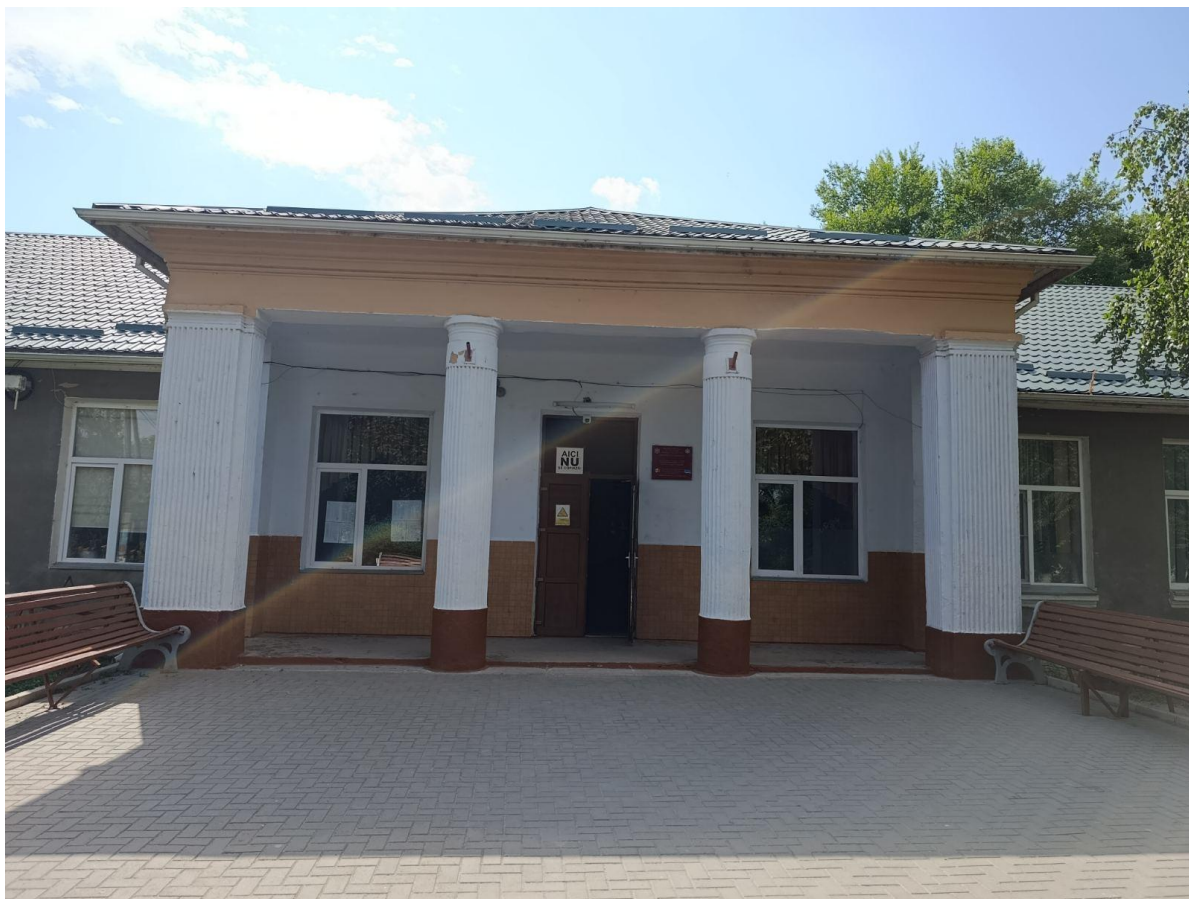
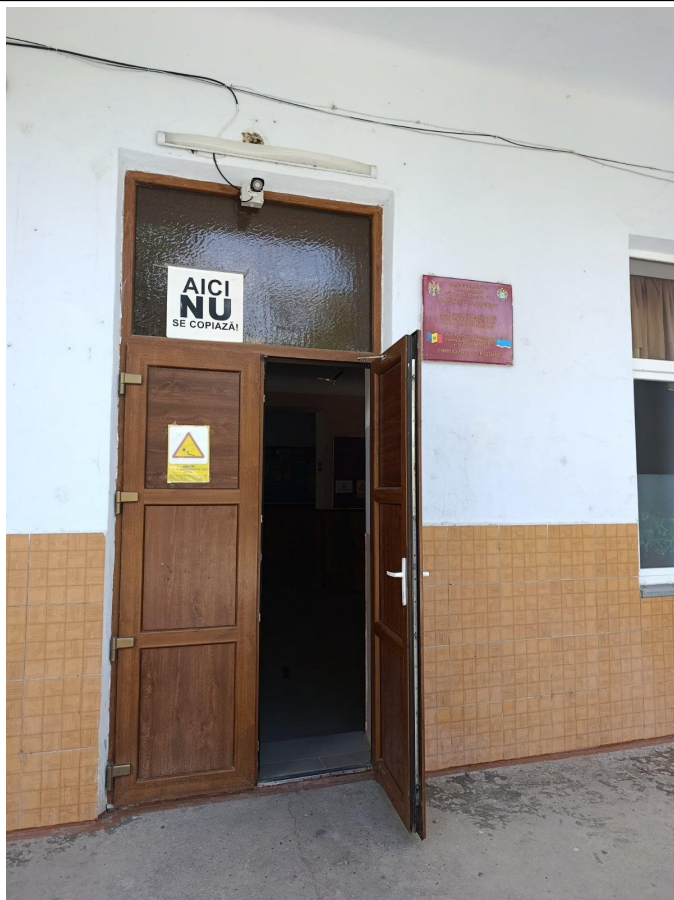
**Galerie - Uși**

| Categorii | Indicatori | Date colectate |
|---|---|---|
| | Dimensiuni ușă de intrare: | Dublă: 70 cm + 70 cm<br><b>Standard: lumina ușii duble trebuie să fie de minim 90 cm</b><br>Ușa mică din cea dublă se deschide |
| | Prag ușă de intrare: | Prag exterior și interior cu înălțimile: 3 + 6 cm<br><b>Standard: pragul trebuie să fie de maxim 2 cm</b> |
| | Ușile de la intrare și din interiorul clădirii sunt dotate/marcate corespunzător cu semne contrastante: | Nu<br><b>Standard: este o diferență de culoare contrastantă (culori închise / culori deschise) între perete și podea</b> |

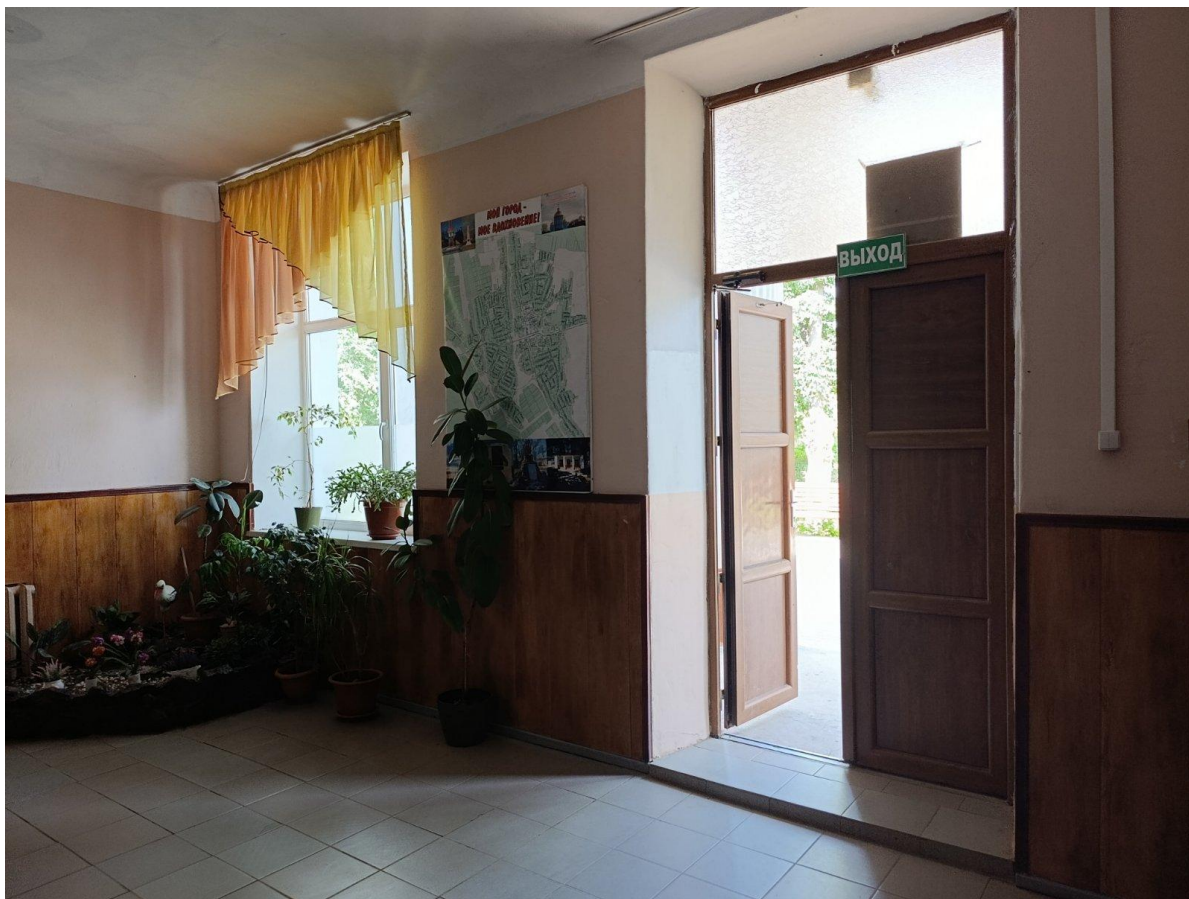
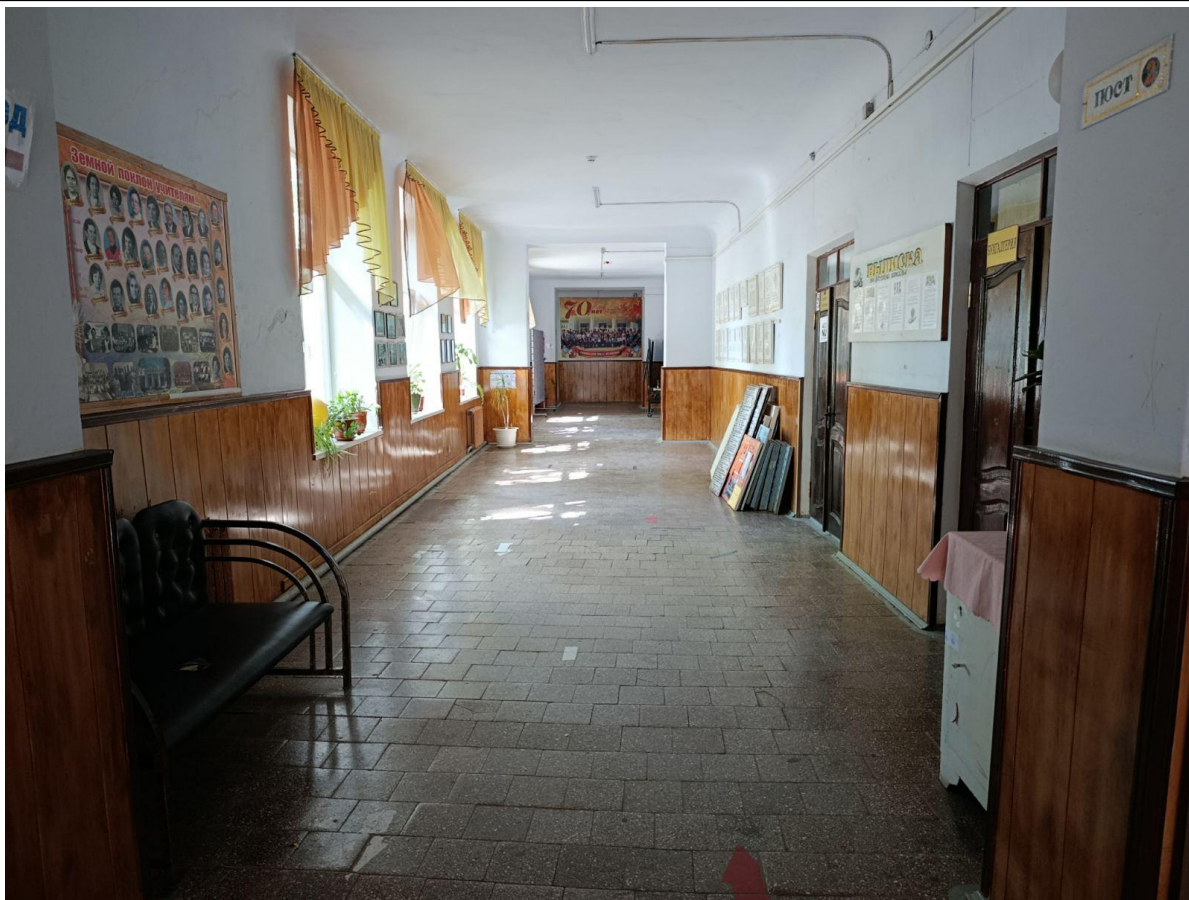
Galerie - Coridoare

| Lățimea coridorului (în cel mai îngust loc) este peste 150 cm? | Da |
| Suprafață alunecoasă: | Da |
| Culori contrastante (este o diferență de culoare contrastantă (culori închise / culori deschise) între perete și podea): | Da |
| Iluminare bună (lumină de zi și lumină artificială) pe hol și pe culoarele principale: | Parțial |

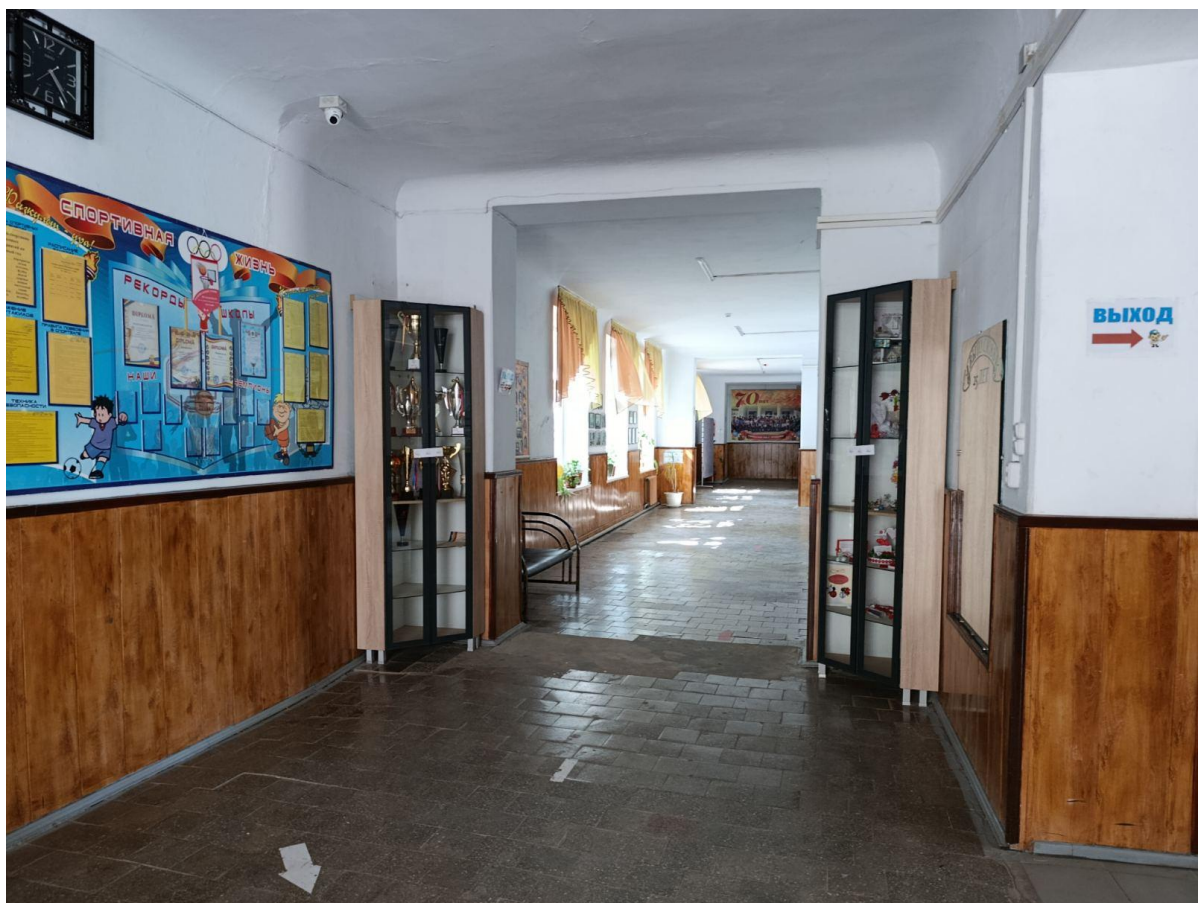
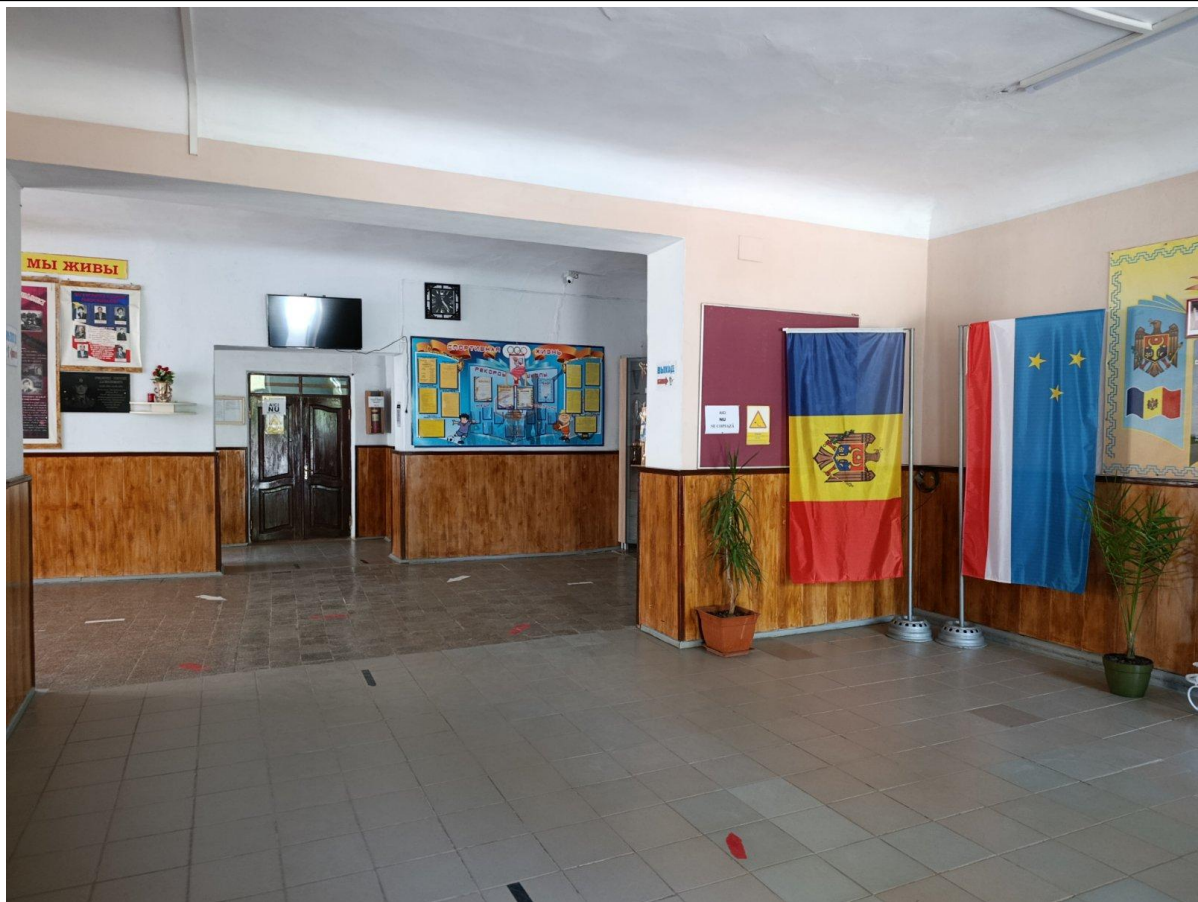
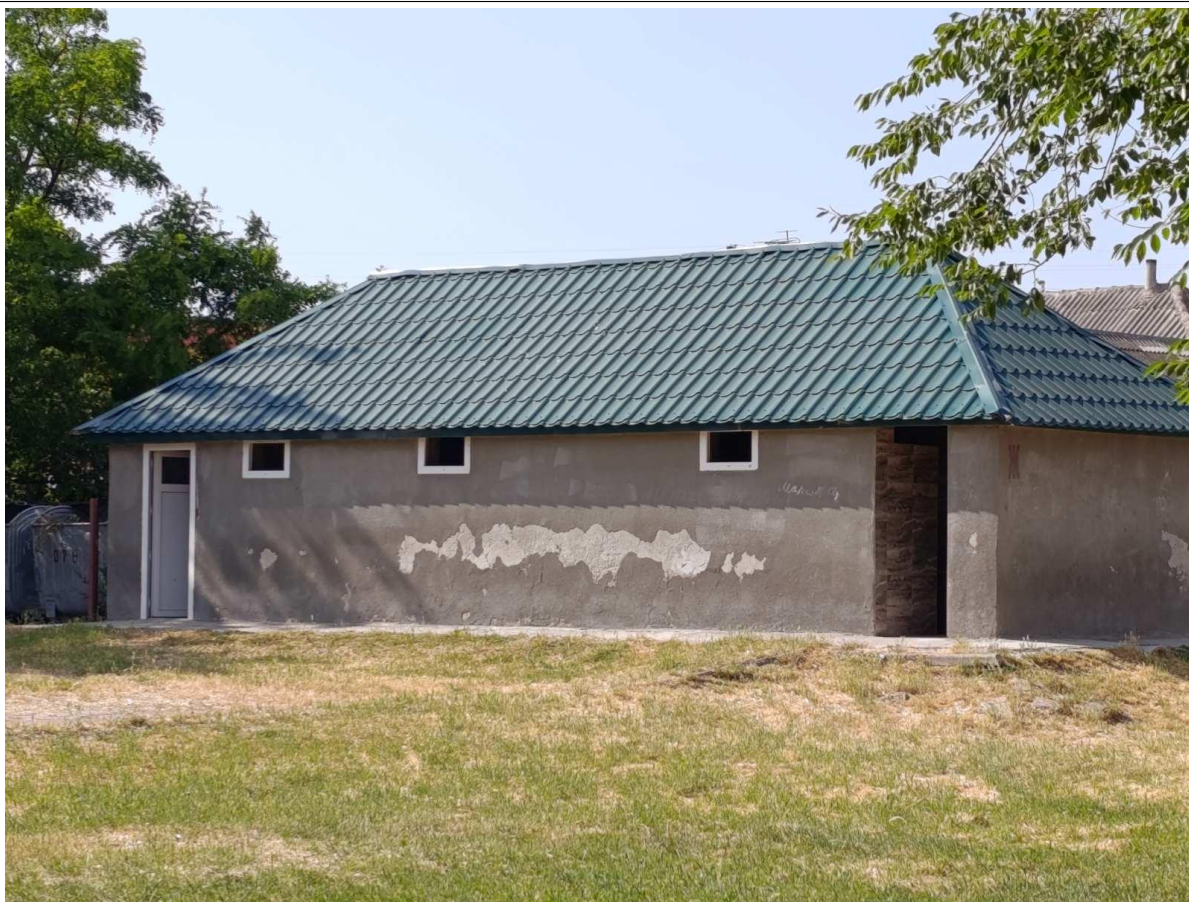
Galerie - Sala de prestare a serviciului

| Este la nivel de: | Parter |

| Categorii | Indicatori | Date colectate |
|---|---|---|
| | În sală este spațiu de manevră pentru un scaun rulant cu diagonala minimă de 140 cm: | Da |
| | Spațiul interior este suficient iluminat: | Da |
| | Culori contrastante pentru sală: | Da<br>Standard: este o diferență de culoare contrastantă (culori închise / culori deschise) între perete și podea |
