# Formular de evaluare a condițiilor de accesibilitate a clădirilor publice

| Categorii | Indicatori | Date colectate |
|---|---|---|
| Adresa, strada, nr.: | Feroviarilor 18A | |
| Instituția: | Gara Feroviară Bălți-Slobozia (BESV 2/50) | |

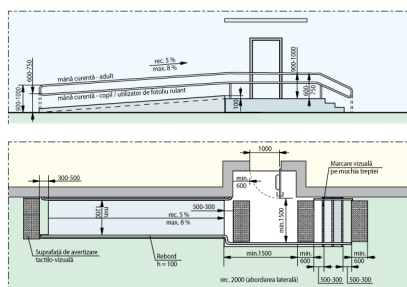
Fig. V.32.b: Rampă de acces paralelă cu intrare în clădire

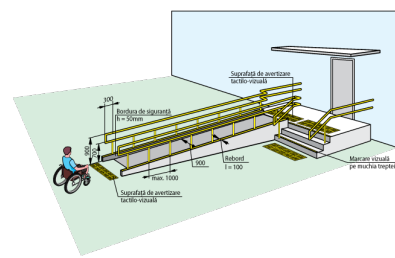
Fig. V.31.a: Rampă de acces perpendiculară pe intrare în clădire

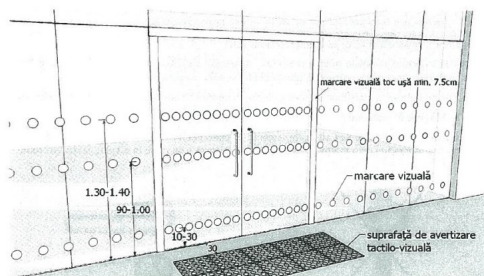
Fig. V.24. – Exemplu de conformare a suprafețelor vitrate în cadrul foi de ușă și realizarea contrastului vizual, atunci când ușa și suprafețele adiacente sunt vitrate

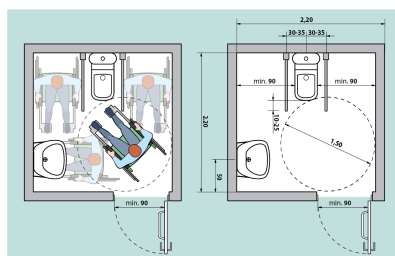
Fig. V.42.a Amenajarea unei cabine WC adaptate - tip A

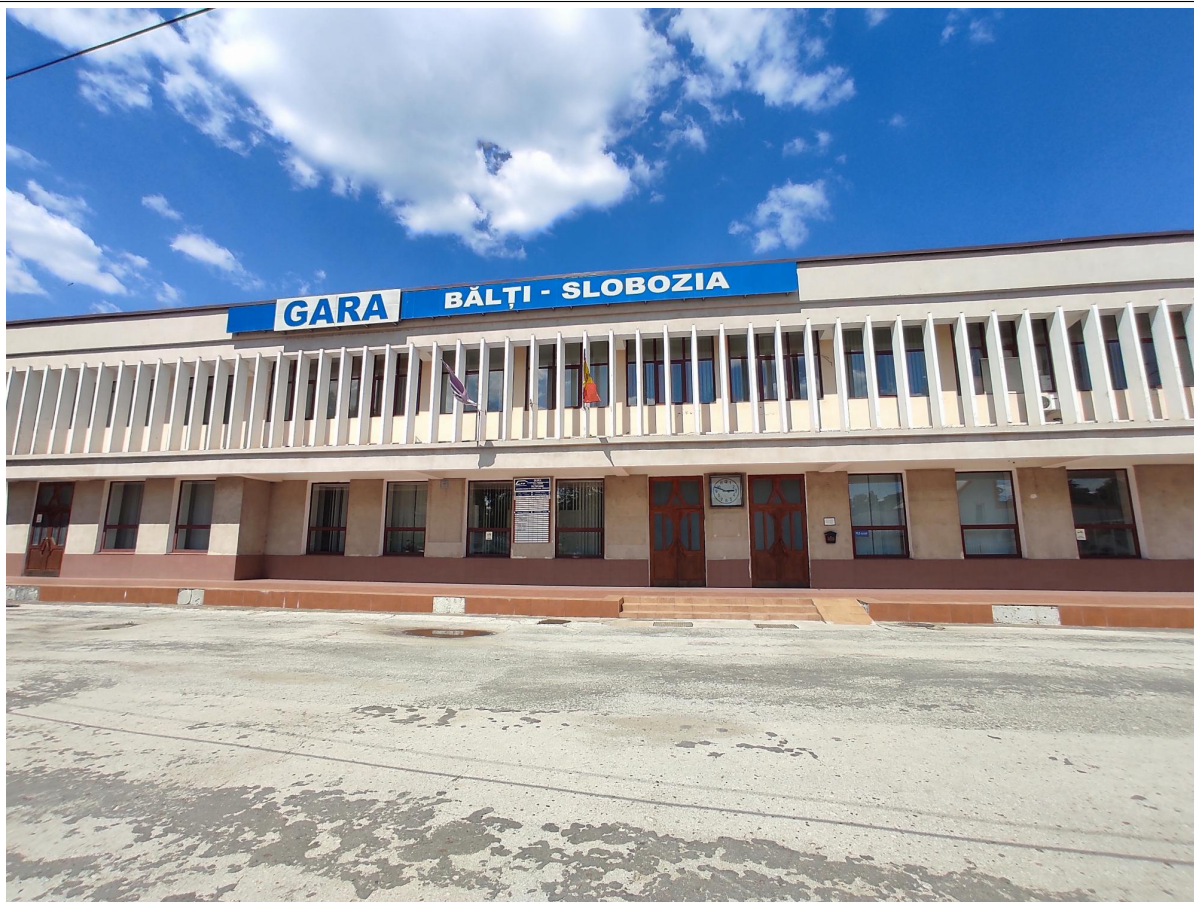
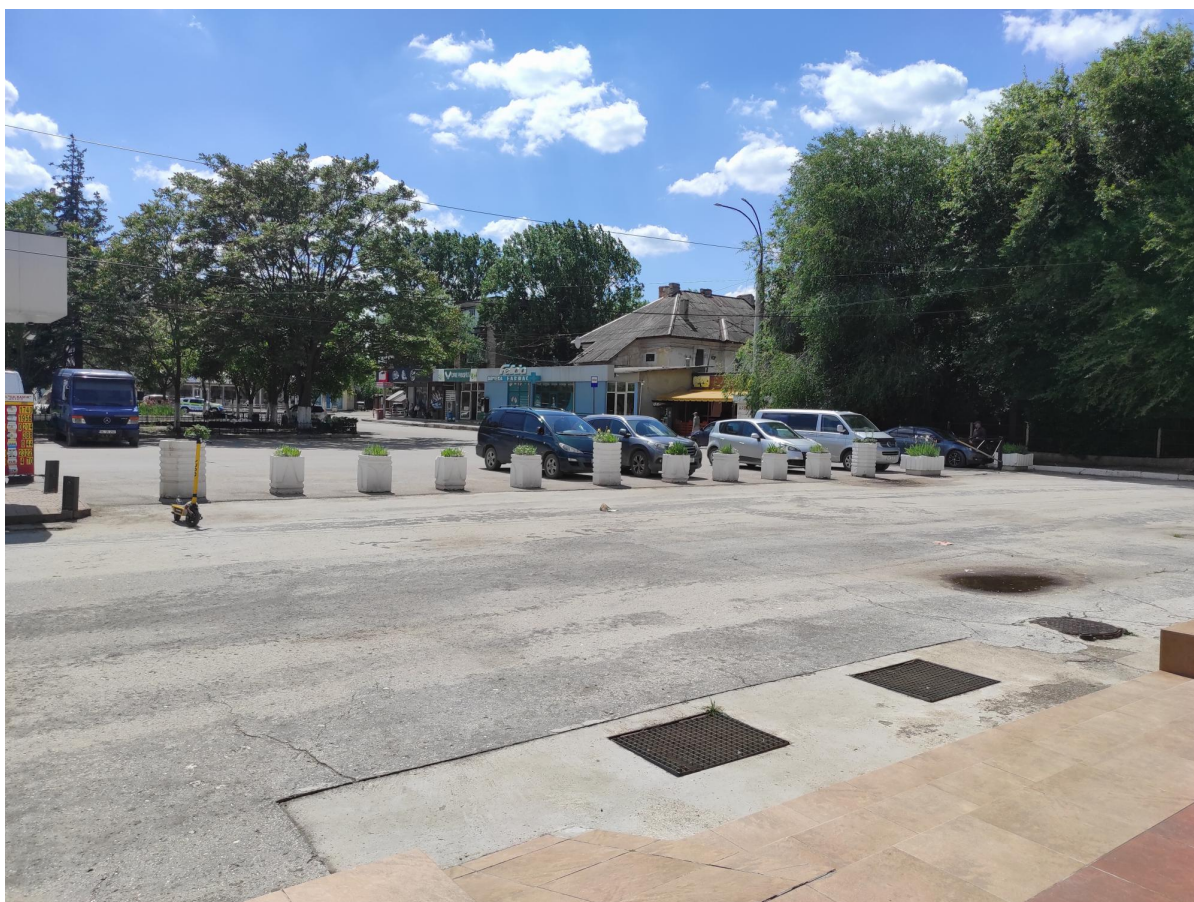
**Galerie - Loc de parcare**

| Parcare obișnuită: | Da |
| Locuri de parcare amenajate pentru persoanele cu dizabilități: | Nu |

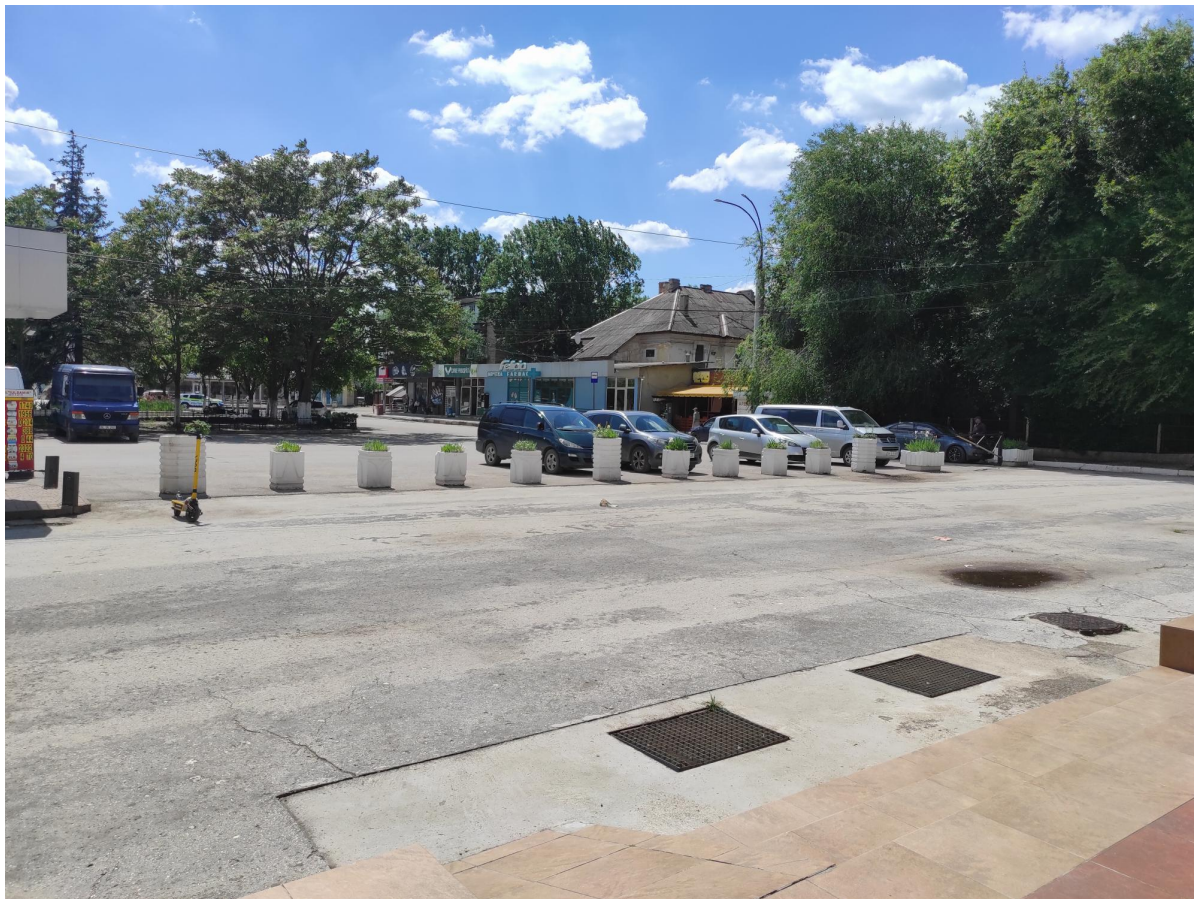
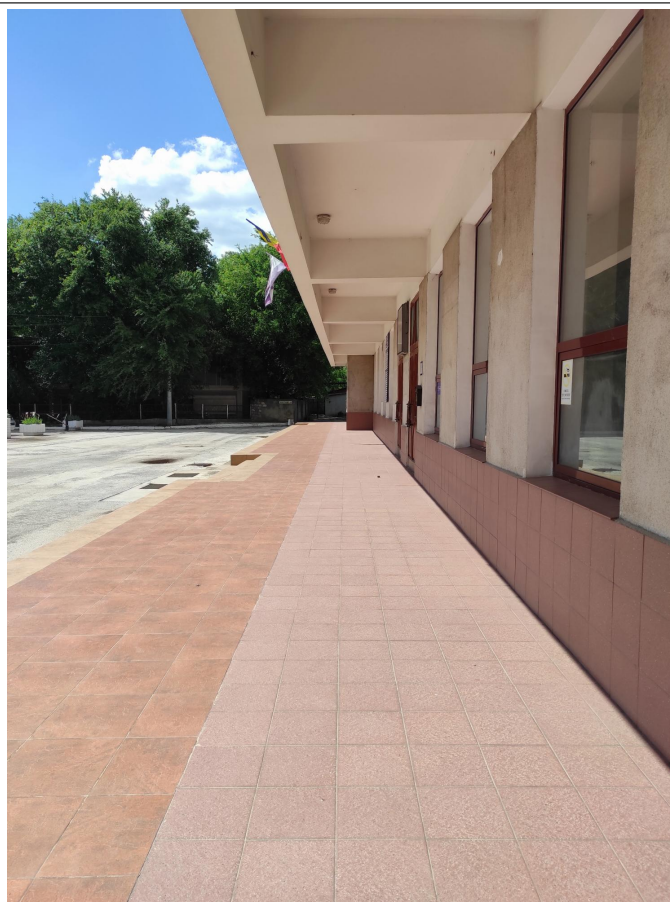
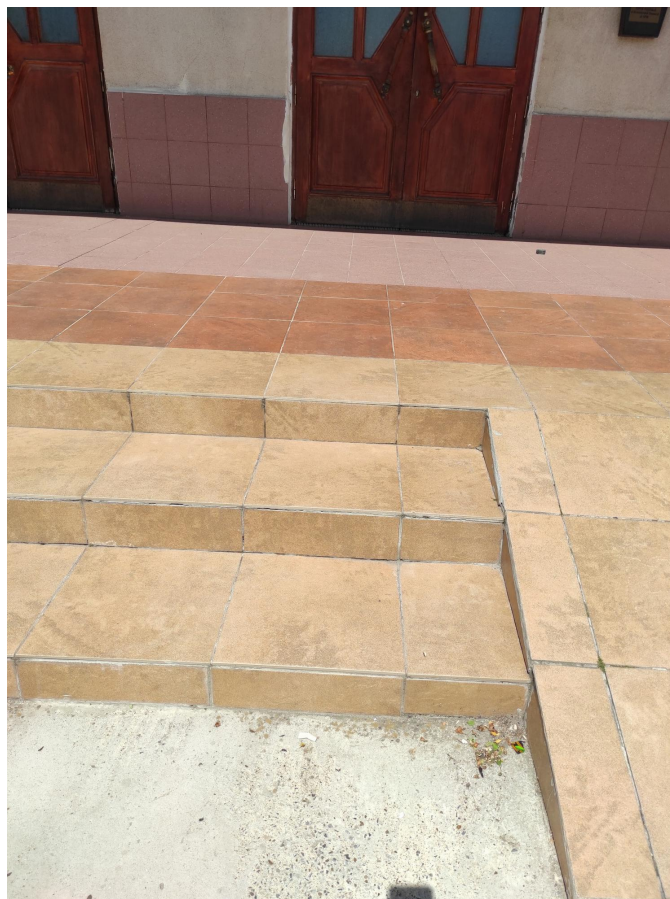
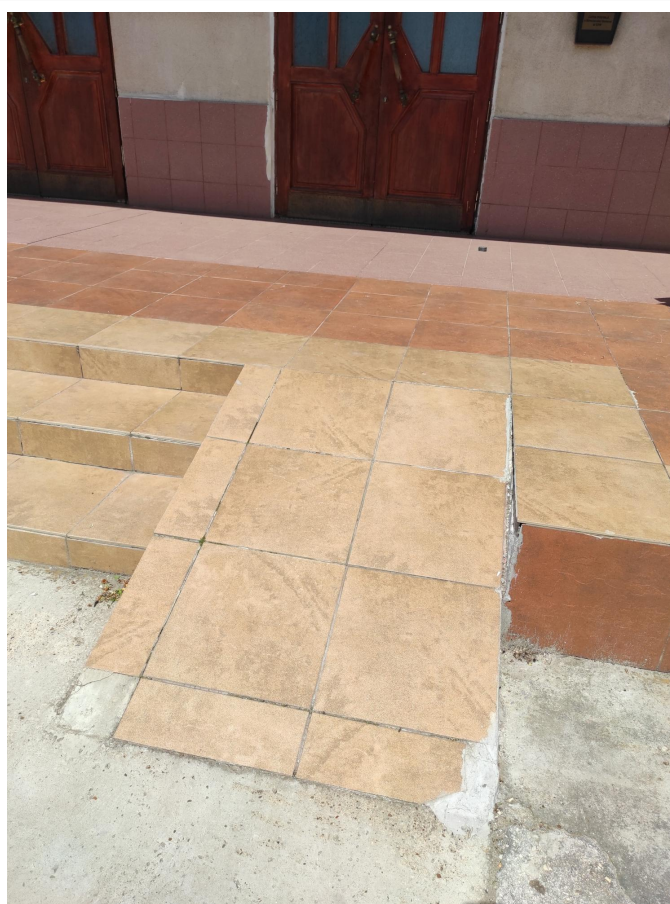
**Galerie - Intrare în clădire**

| Categorii | Indicatori | Date colectate |
|---|---|---|
| Intrare în clădire | Intrarea în clădire este la nivelul solului: | Nu |
| | La intrare sunt trepte: | Da, 3 trepte , Înălțime totală a treptelor/scărilor (cm)14 cm |
| | Înălțimea pragului ușii (de la nivelul solului până la nivelul superior al pragului): | 45 cm<br>Standard: Se aplica regula de 1:12 |
| | Dacă există trepte, sunt semnalate treptele cu elemente contrastante și/sau tactile: | Nu<br>Standard: prima și ultima treaptă trebuie semnalate în culori contrastante |
| | Există rampă de acces: | Da |
| | Lungimea rampei: | 142 cm |
| | Lățimea rampei: | 100 cm |
| | Rampa este din: | Gresie |
| | Suprafața rampei este antiderapantă (nealunecoasă): | Nu |
| | Sunt bare de suport: | Nu |
| | Rampa are bară de siguranță: (din țeavă sau beton, la H = 5-10 cm) | Nu |

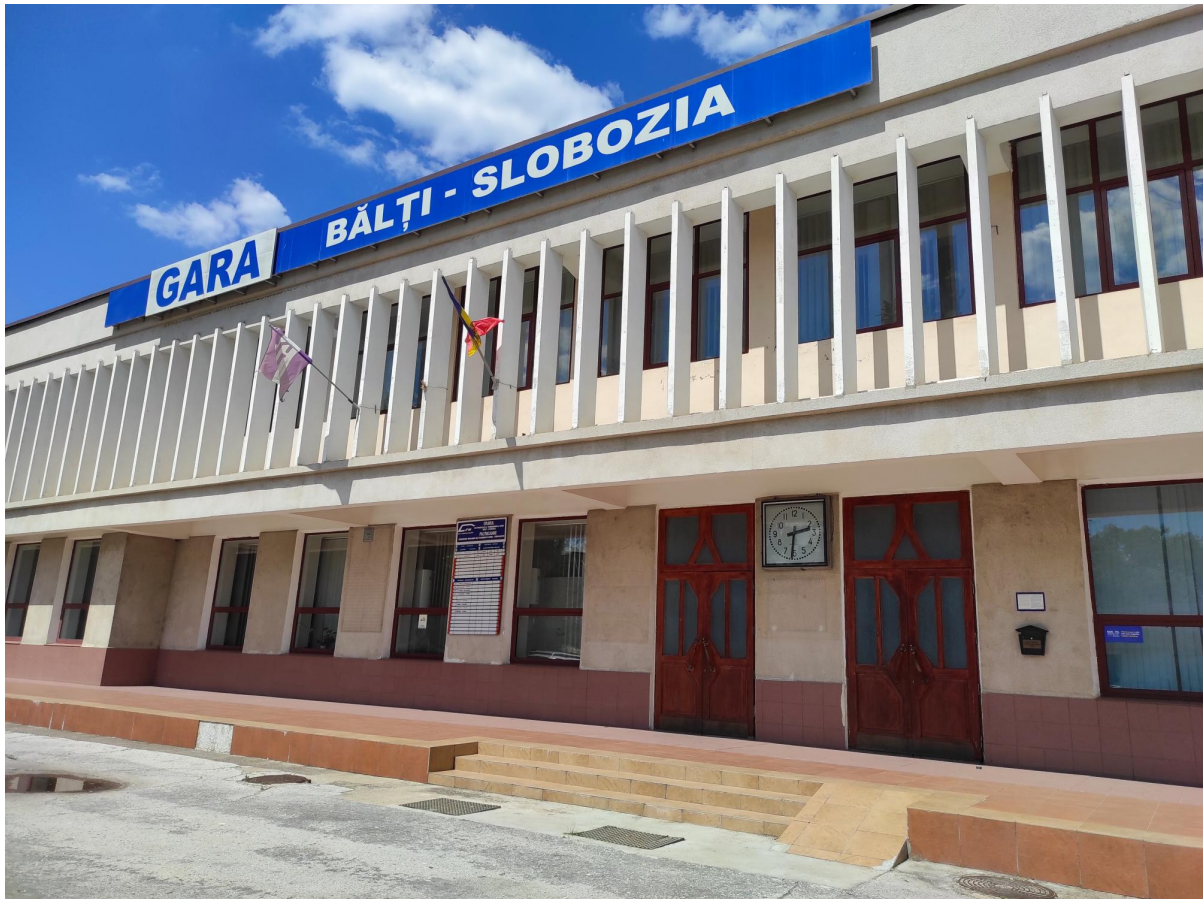
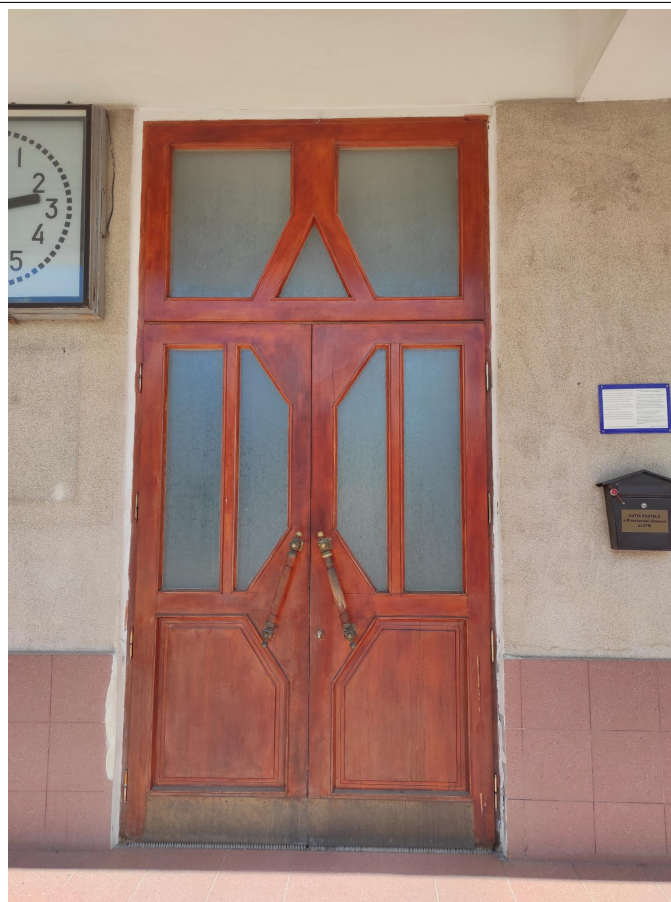
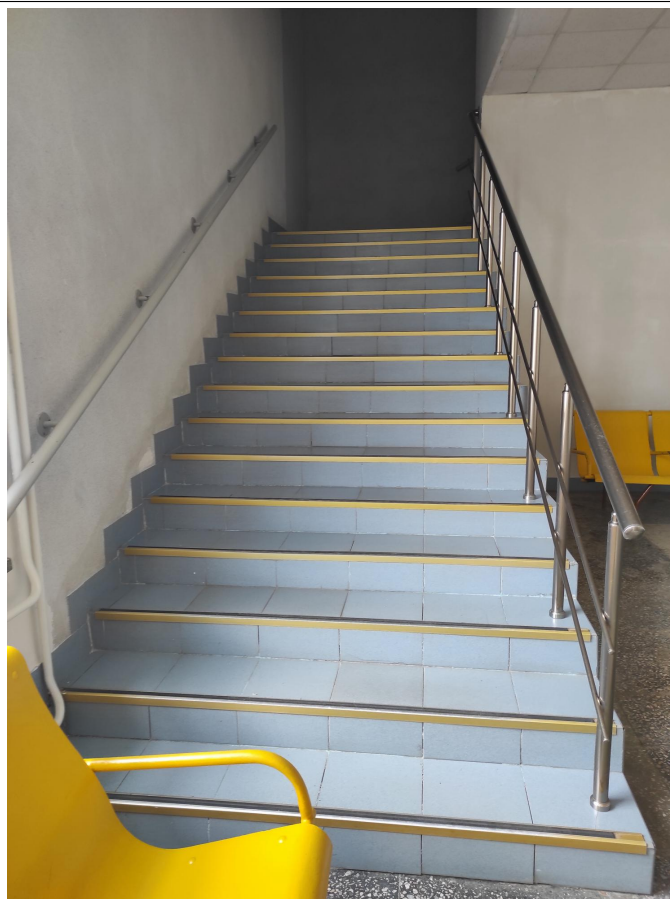
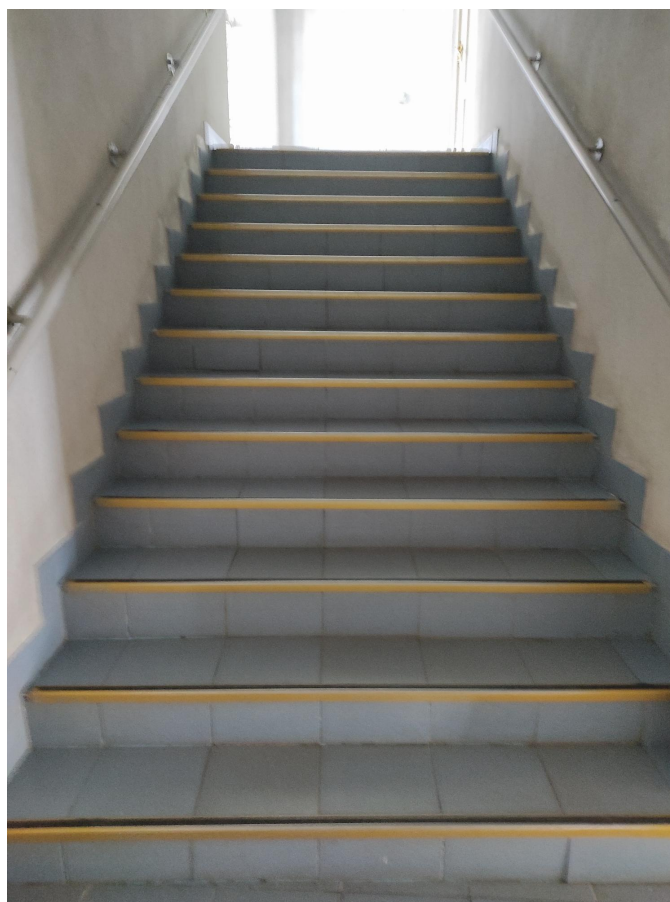
Galerie - Uși

| Deschiderea ușii este ușoară și necesită puțin efort (chiar dacă ușa este dotată cu amortizor): | Nu |
| Dimensiuni ușă de intrare: | Dublă: 80 cm + 80 cm<br>Standard: lumina ușii duble trebuie să fie de minim 90 cm |
| Ușile de la intrare și din interiorul clădirii sunt dotate/marcate corespunzător cu semne contrastante: | Nu<br>Standard: este o diferență de culoare contrastantă (culori închise / culori deschise) între perete și podea |

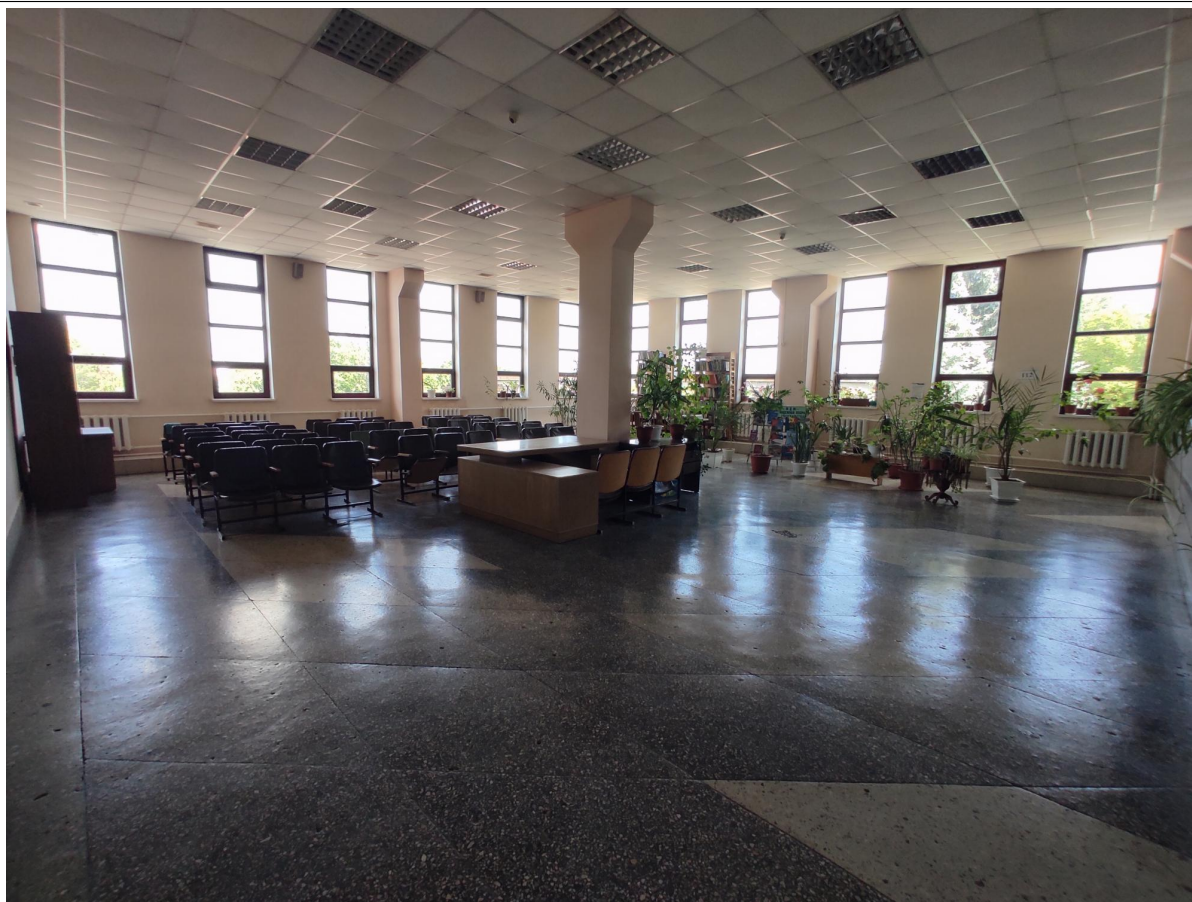
**Galerie - Sala de prestare a serviciului**

Etaj

Nu . Nu există opțiune alternativă pentru a urca la etaj

Da, 13+16 trepte , înălțimea:15 cm

Nu  
Standard: este o diferență de culoare contrastantă (culori închise / culori deschise) între perete și podea

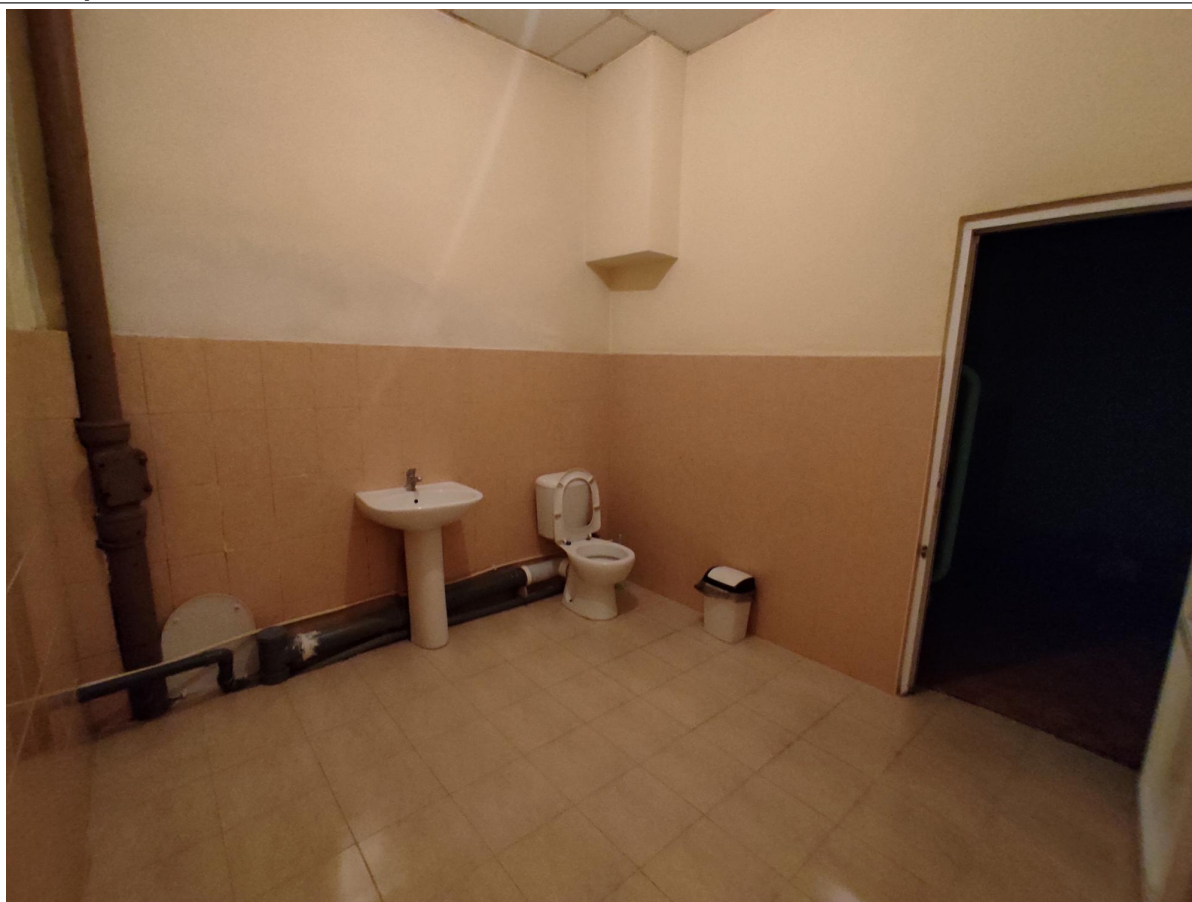
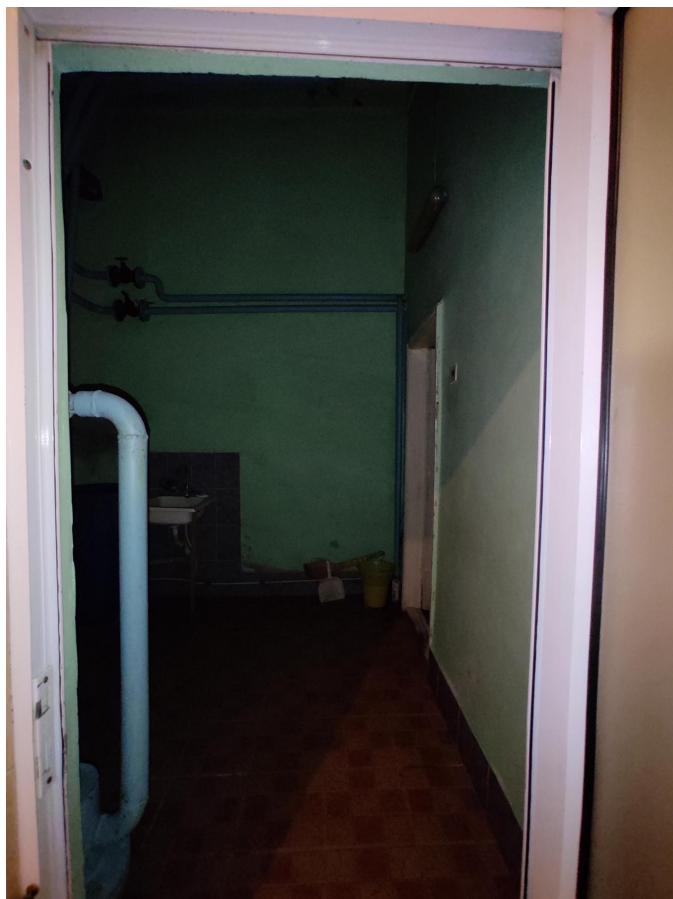
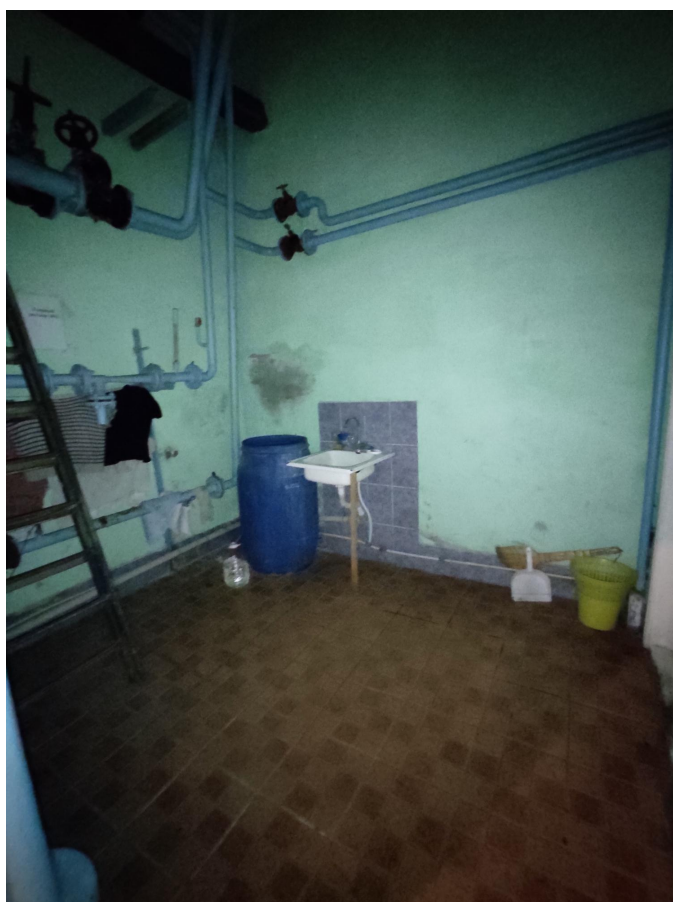
**Galerie - Grup sanitar**

Nu

80 cm  
Standard: ușa trebuie să fie de minim 90 cm

| Categorii | Indicatori | Date colectate |
|---|---|---|
| | Prag uşă de intrare: | Prag cu înălţimea: 6 cm<br>Standard: maxim 2 cm |
| | Uşa cabină WC, lăţime: | 80 cm<br>Standard: uşa trebuie să fie de minim 90 cm |
| | Uşa cabinei se deschide în : | Interior<br>Standard: exterior |
| | Vasul WC are bare de suport: | Nu |
| | Este spaţiu liber sub lavoar: | Nu |
| | Întrerupătoarele sunt poziţionate la o înălţime de 80 până la 110 cm de la podea: | Nu |
| | Toaleta este echipată cu sistem/buton de alarmă: | Nu |
| | Colacul de WC este de o culoare contrastantă cu vasul de WC: | Nu |
