# Formular de evaluare a condițiilor de accesibilitate a clădirilor publice

| Categorii | Indicatori | Date colectate |
|---|---|---|
| Adresa, strada, nr.: | Ștefan cel Mare 180 | |
| Instituția: | Moldelectrica (BESV 2/46) | |

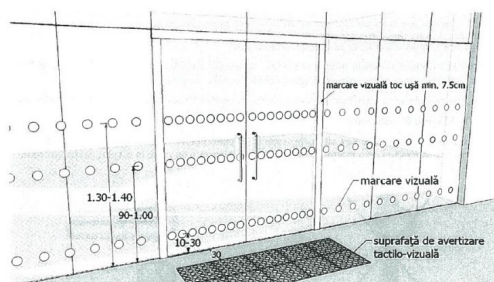
Fig. V.24. – Exemplu de conformare a suprafețelor vitrate în cadrul foii de ușă și realizarea contrastului vizual, atunci când ușa și suprafețele adiacente sunt vitrate

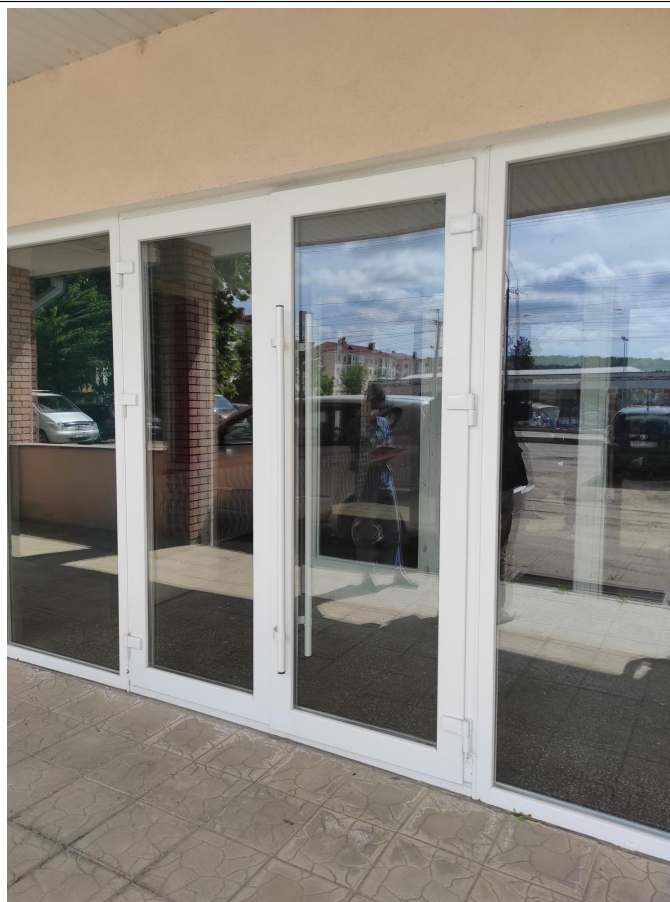
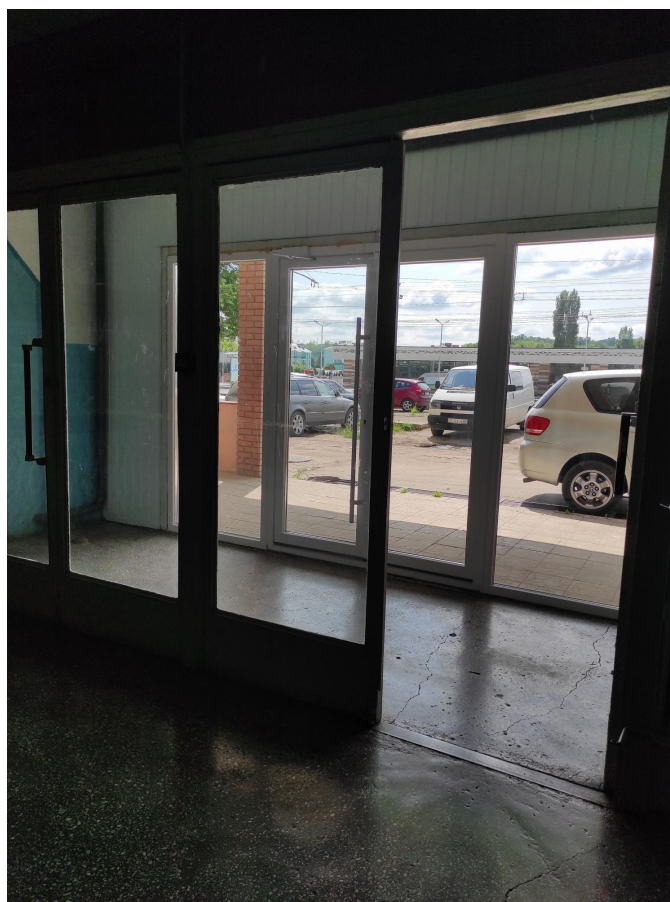
## **Galerie - Intrare în clădire**

| La intrare sunt trepte: | Da, 1 trepte , Înălțime totală a treptelor/scărilor (cm)10 cm |
| Înălțimea pragului ușii (de la nivelul solului până la nivelul superior al pragului): | 10 cm<br>Standard: Se aplica regula de 1:10 |
| Dacă există trepte, sunt semnalate treptele cu elemente contrastante și/sau tactile: | Nu<br>Standard: prima și ultima treaptă trebuie semnalate în culori contrastante |
| Nu există rampă, dar sunt șine metalice: | Da |

| Categorii | Indicatori | Date colectate |
|---|---|---|
| | Dimensiuni ușă de intrare: | Dublă: 80 cm + 80 cm<br>Standard: lumina ușii duble trebuie să fie de minim 90 cm<br>Ușa mică din cea dublă se deschide |
| | Prag ușă de intrare: | Un prag cu înălțimea: 7 cm<br>Standard: pragul trebuie să fie de maxim 2 cm |
