# Formular de evaluare a condițiilor de accesibilitate a clădirilor publice

Echipa de evaluare: Vandan Service SRL, Monitor de accesibilitate

| Categorii | Indicatori | Date colectate |
|---|---|---|
| Instituția: | BESV 29/52, Camin Cultural | |

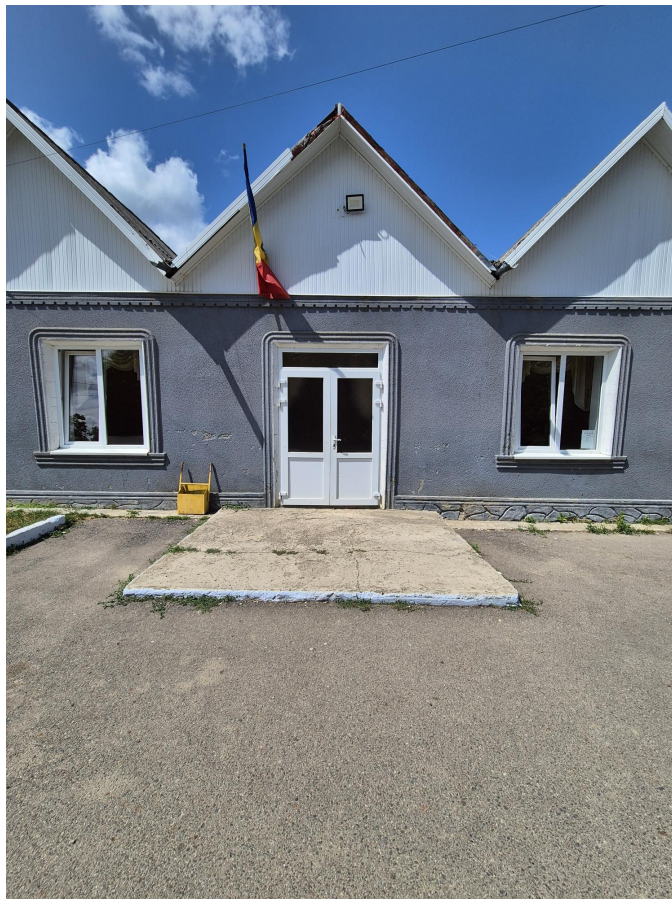
## Galerie - Intrare în clădire

| Categorii | Indicatori | Date colectate |
|---|---|---|
| | La intrare sunt trepte: | Da, 1 trepte , Înălțime totală a treptelor/scărilor (cm)8 cm |
| | Înălțimea pragului ușii (de la nivelul solului până la nivelul superior al pragului): | 8 cm<br>Standard: Se aplica regula de 1:10 |
| | Dacă există trepte, sunt semnalate treptele cu elemente contrastante și/sau tactile: | Nu<br>Standard: prima și ultima treaptă trebuie semnalate în culori contrastante |
| | Există rampă de acces: | Nu |

| Dimensiuni ușă de intrare: | Dublă: 75 cm + 75 cm<br>Standard: lumina ușii duble trebuie să fie de minim 90 cm<br>Ușa mică din cea dublă se deschide |
| Prag ușă de intrare: | Prag exterior și interior cu înălțimile: 5 + 5 cm<br>Standard: pragul trebuie să fie de maxim 2 cm |
| Ușile de la intrare și din interiorul clădirii sunt dotate/marcate corespunzător cu semne contrastante: | Nu<br>Standard: este o diferență de culoare contrastantă (culori închise / culori deschise) între perete și podea |

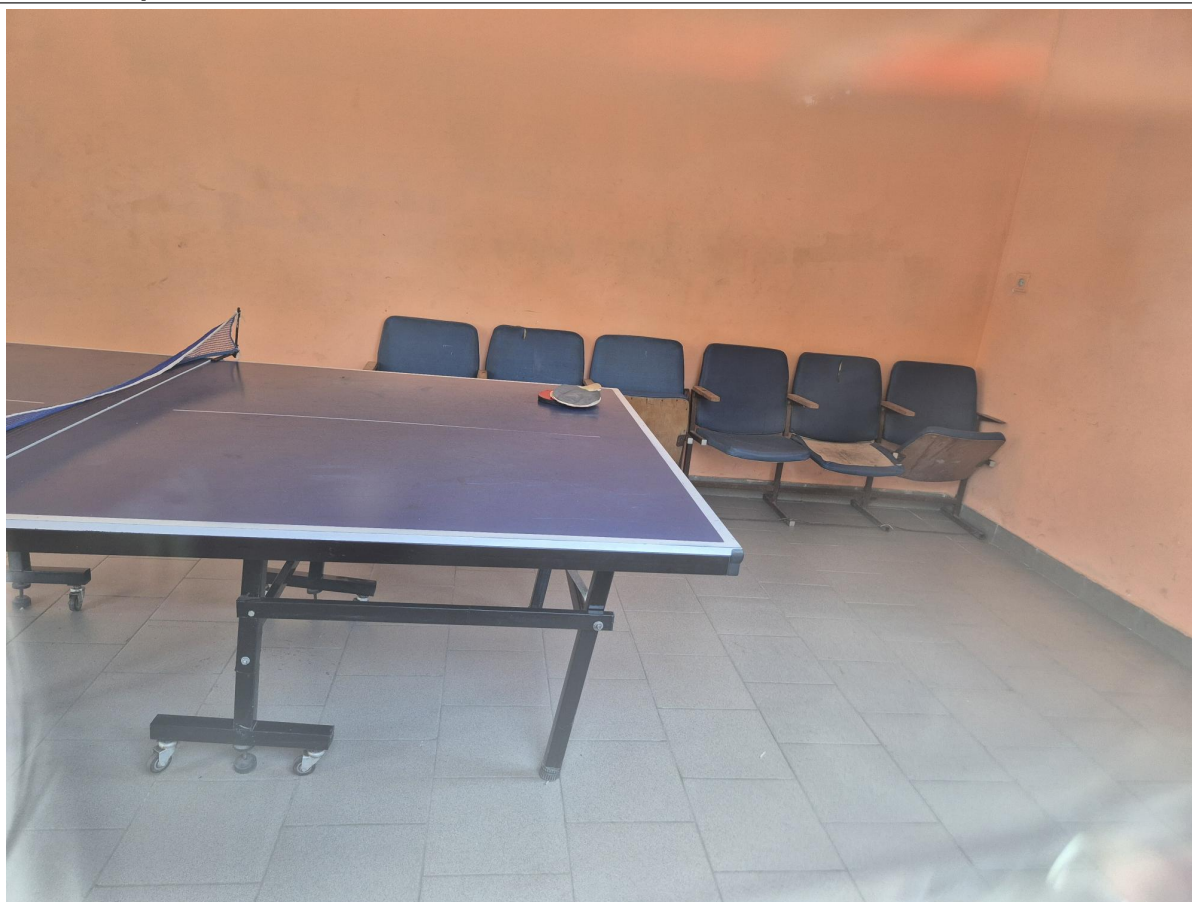
## Galerie - Sala de prestare a serviciului

În sală este spațiu de manevră pentru un scaun rulant cu diagonala minimă de 140 cm:

Da

Culori contrastante pentru sală:
