# Formular de evaluare a condițiilor de accesibilitate a clădirilor publice

| Categorii | Indicatori | Date colectate |
|---|---|---|
| Localitate, raion: | Niorcani (Soroca) | |
| Instituția: | BESV 29/61, Camin Cultural | |

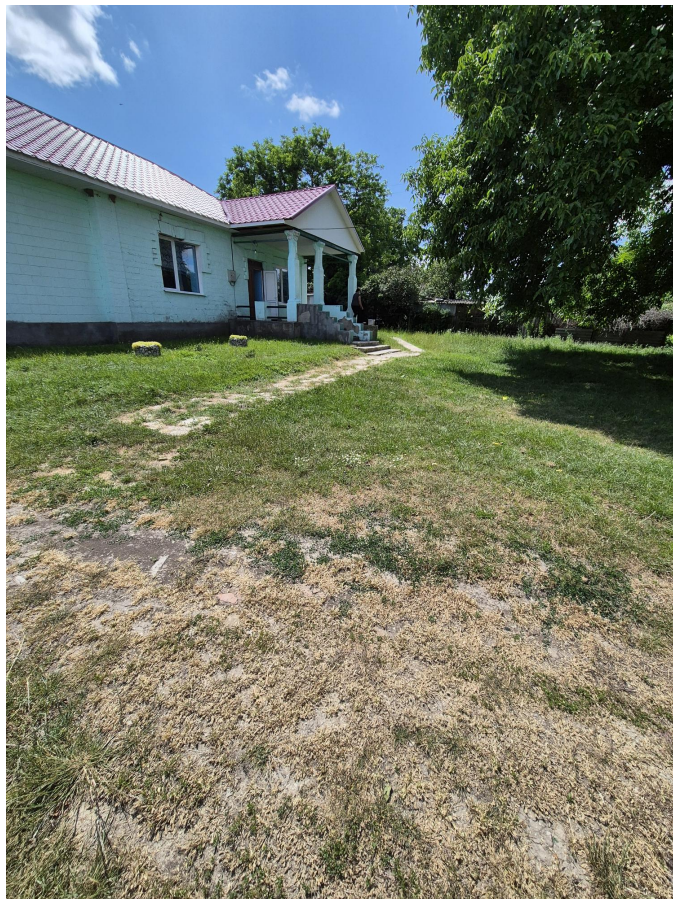
## Galerie - Căi de acces către clădire

| Tip înveliș: | Pământ tasat |
| Drumurile/Căile de acces sunt: | Deteriorate |
