# Formular de evaluare a condițiilor de accesibilitate a clădirilor publice

Echipa de evaluare: Vendan Service SRL, Monitor de accesibilitate

| Categorii | Indicatori | Date colectate |
|---|---|---|
| Instituția: | BESV 29/26, Gimnaziu | |

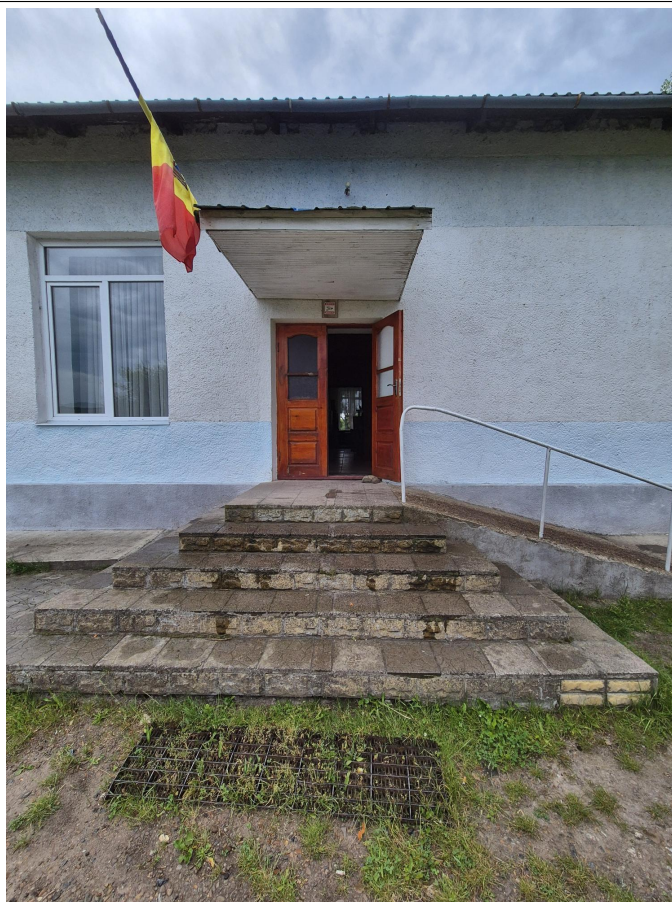
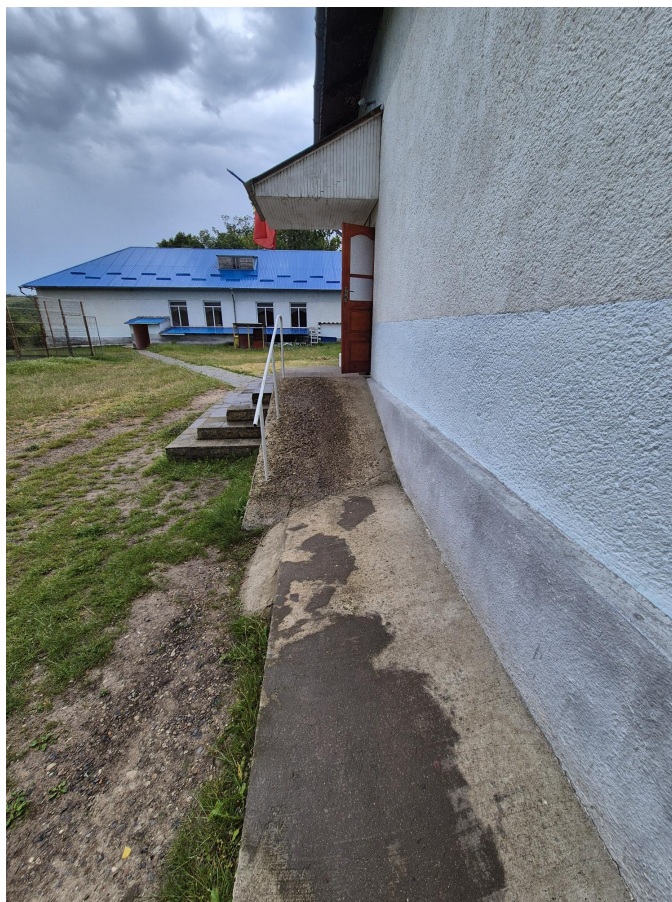
| La intrare sunt trepte: | Da, 5 trepte , Înălțime totală a treptelor/scărilor (cm)17 cm |
| Înălțimea pragului ușii (de la nivelul solului până la nivelul superior al pragului): | 85 cm<br>! Pentru h - până în 20 cm - se aplica regula de 1:10<br>! La fiecare 9 m de cm x 140 cm |
| Dacă există trepte, sunt semnalate treptele cu elemente contrastante și/sau tactile: | Nu<br>Standard: prima și ultima treaptă trebuie semnalate în culori contrastante |
| Lungimea rampei: | 325 cm |
| Lățimea rampei: | 140 cm |
| Sunt bare de suport: | Da<br>Barele au un rând. Înălțimea barele de sus: 90 . |
| Rampa are bară de siguranță: (din țevă sau beton, la H = 5-10 cm) | Nu |

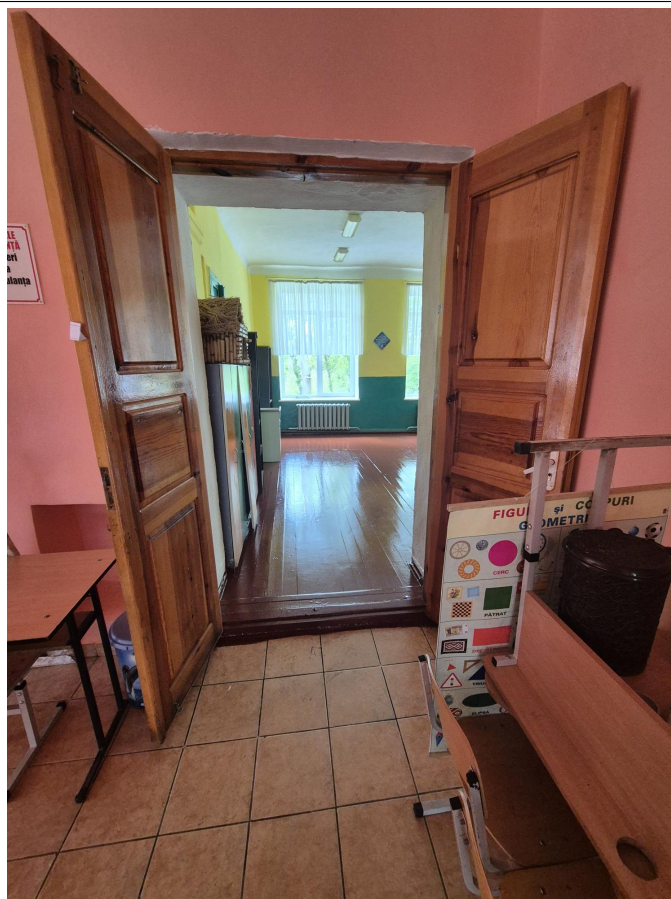
## Galerie - Uși

| Dimensiuni ușă de intrare: | Dublă: 65 cm + 65 cm<br>Standard: lumina ușii duble trebuie să fie de minim 90 cm<br>Ușa mică din cea dublă se deschide |
| Prag ușă de intrare: | Prag exterior și interior cu înălțimile: 3 + 3 cm<br>Standard: pragul trebuie să fie de maxim 2 cm |
| Praguri de la ușile de interior: | Prag 1 cu înălțimea: 3 cm<br>Standard: pragul trebuie să fie de maxim 2 cm |
| Ușile de la intrare și din interiorul clădirii sunt dotate/marcate corespunzător cu semne contrastante: | Nu<br>Standard: este o diferență de culoare contrastantă (culori închise / culori deschise) între perete și podea |

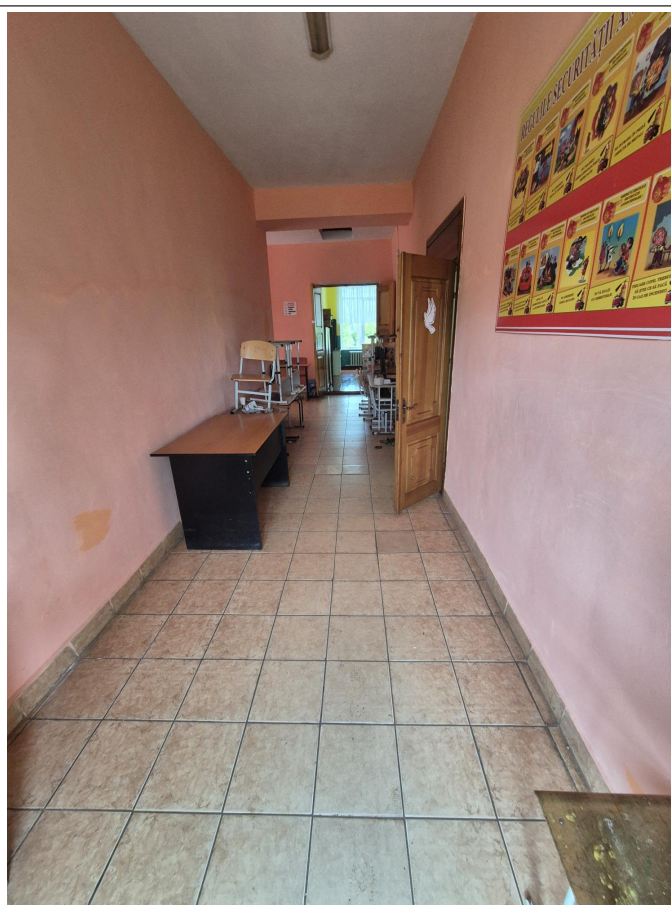
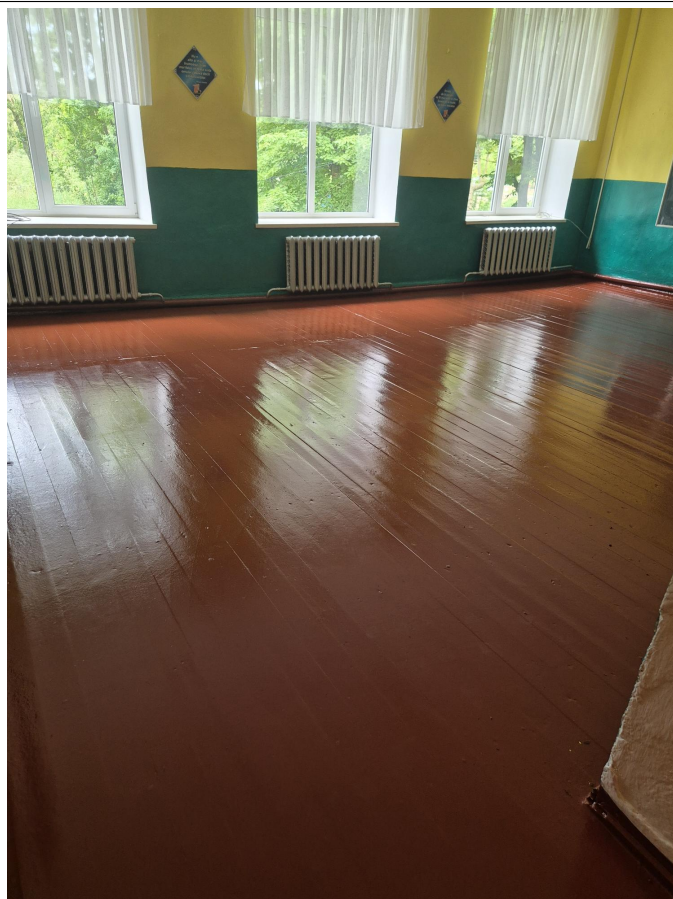
## Galerie - Coridoare

| Lățimea coridorului (în cel mai îngust loc) este peste 150 cm? | Da |
| Pardoseala/podeaua în coridor este suprafață accesibilă: | Da |

| Categorii | Indicatori | Date colectate |
|---|---|---|
| | Culori contrastante (este o diferență de culoare contrastantă (culori închise / culori deschise) între perete și podea): | Da |
| | Iluminare bună (lumină de zi și lumină artificială) pe hol și pe culoarele principale: | Da |
