# Formular de evaluare a condițiilor de accesibilitate a clădirilor publice

Data: 20-06-2025

Echipa de evaluare: AO VIVERE, Monitor de accesibilitate

| Categorii | Indicatori | Date colectate |
|---|---|---|
| Instituția: | Centru de cultura | |

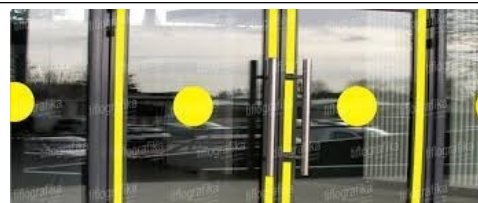
Fig. V.24. - Exemplu de conformare a suprafețelor vitrate în cadrul foii de ușă și realizarea contrastului vizual, atunci când ușa și suprafețele adiacente sunt vitrate

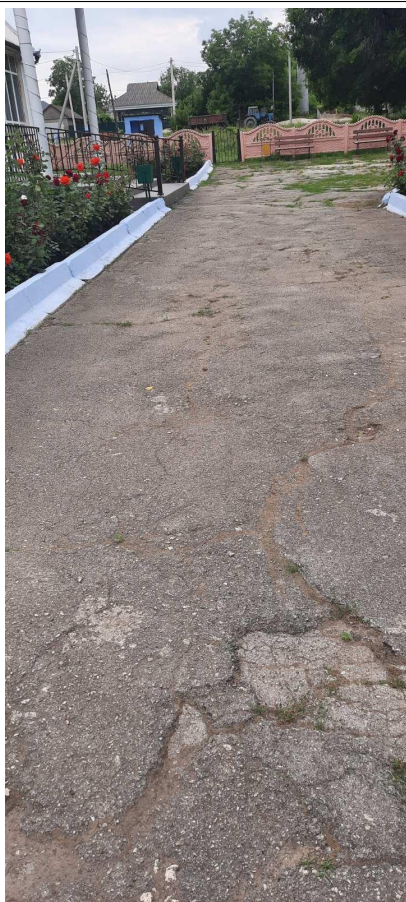
## **Galerie - Căi de acces către clădire**

| Drumurile/Căile de acces sunt: | Denivelate |
| Scări/Trepte: | Da, 4 scări/trepte , înălțimea:68 cm |

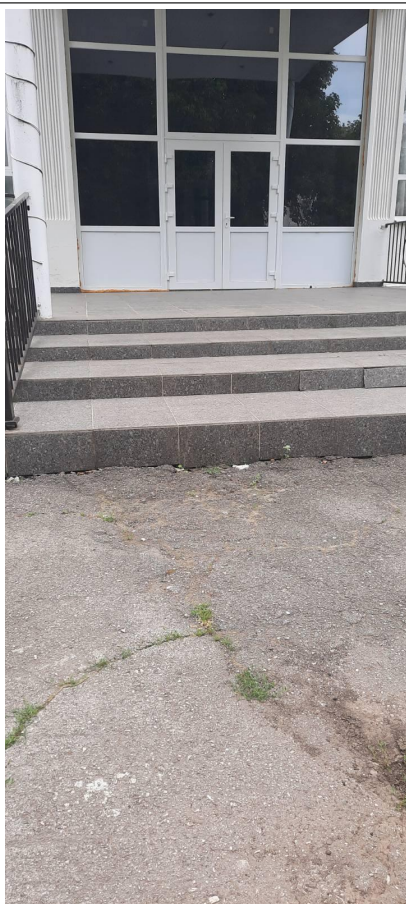
## **Galerie - Intrare în clădire**

| La intrare sunt trepte: | Da, 4 trepte , Înălțime totală a treptelor/scărilor (cm)50 cm |
| Dacă există trepte, sunt semnalate treptele cu elemente contrastante și/sau tactile: | Nu<br>Standard: prima și ultima treaptă trebuie semnalate în culori contrastante |
