# Formular de evaluare a condițiilor de accesibilitate a clădirilor publice

Echipa de evaluare: Vendan Service SRL, Monitor de accesibilitate

| Categorii | Indicatori | Date colectate |
|---|---|---|
| Instituția: | BESV 29/28, Camin Cultural | |

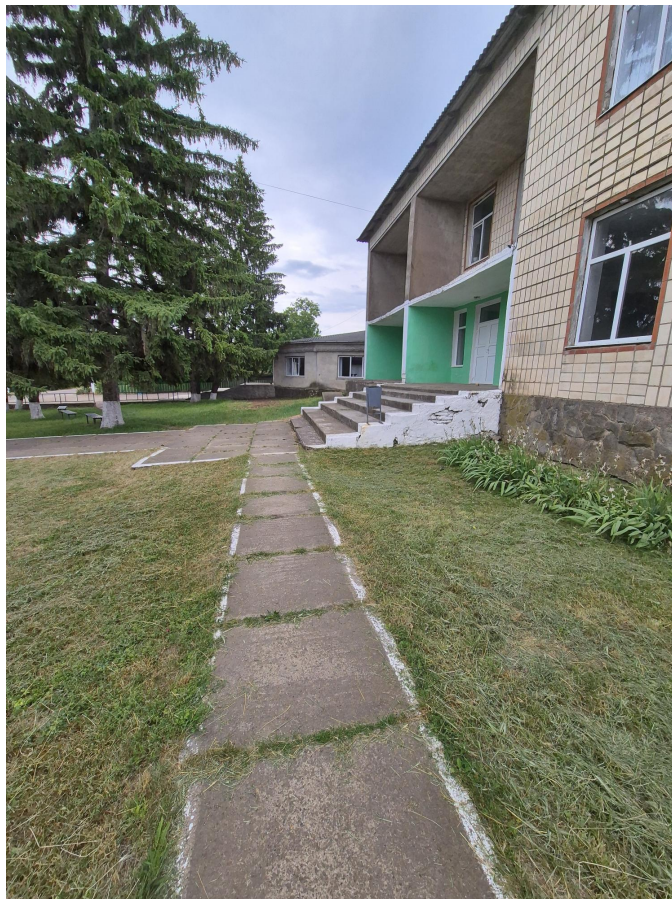
## **Galerie - Căi de acces către clădire**

| Tip înveliș: | Pavaj |
| Drumurile/Căile de acces sunt: | Deteriorate |

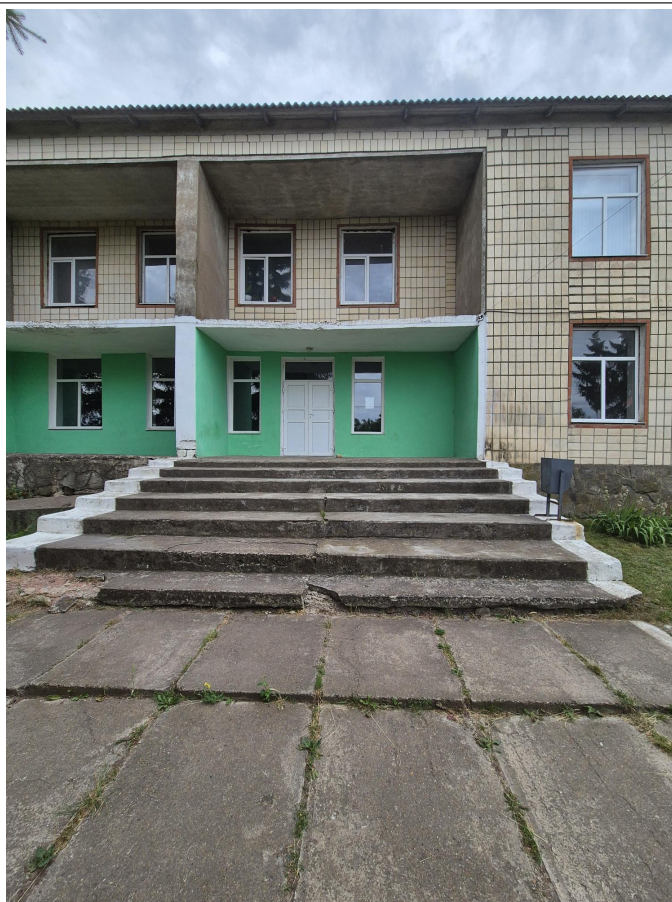
## **Galerie - Intrare în clădire**

| La intrare sunt trepte: | Da, 7 trepte, Înălțime totală a treptelor/scărilor (cm) 20 cm |
| Înălțimea pragului ușii (de la nivelul solului până la nivelul superior al pragului): | 140 cm<br>! Pentru h - până în 20 cm - se aplica regula de 1:10<br>! La fiecare 9 m de cm x 140 cm |
| Dacă există trepte, sunt semnalate treptele cu elemente contrastante și/sau tactile: | Nu<br>Standard: prima și ultima treaptă trebuie semnalate în culori contrastante |
| Există rampă de acces: | Nu |

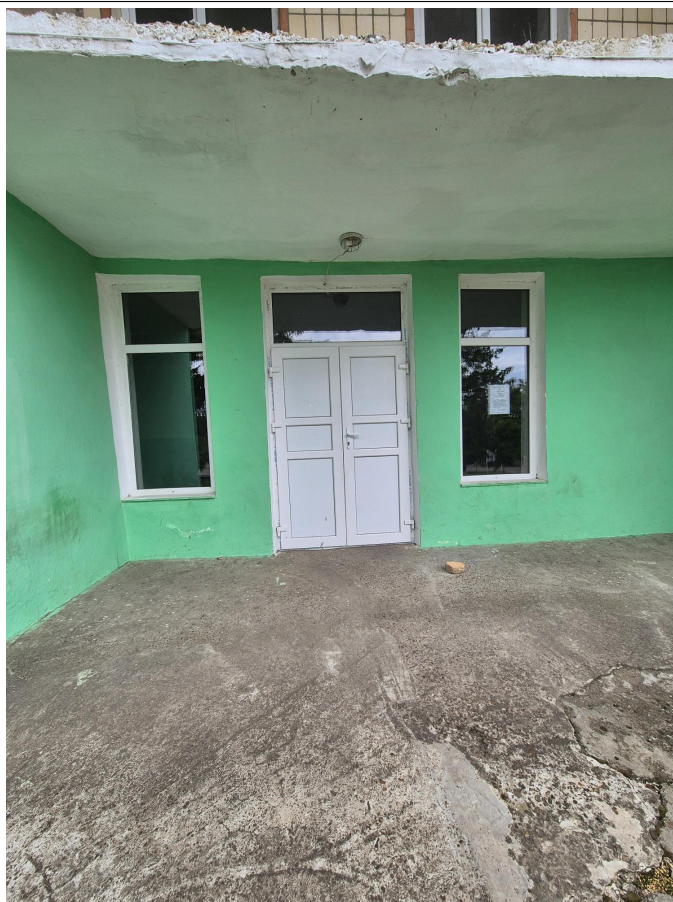
## **Galerie - Uși**

| Categorii | Indicatori | Date colectate |
|---|---|---|
| | Dimensiuni ușă de intrare: | Dublă: 65 cm + 65 cm<br>Standard: lumina ușii duble trebuie să fie de minim 90 cm<br>Ușa mică din cea dublă se deschide |
| | Prag ușă de intrare: | Prag exterior și interior cu înălțimile: 2 + 2 cm<br>Standard: pragul trebuie să fie de maxim 2 cm |
| | Ușile de la intrare și din interiorul clădirii sunt dotate/marcate corespunzător cu semne contrastante: | Nu<br>Standard: este o diferență de culoare contrastantă (culori închise / culori deschise) între perete și podea |

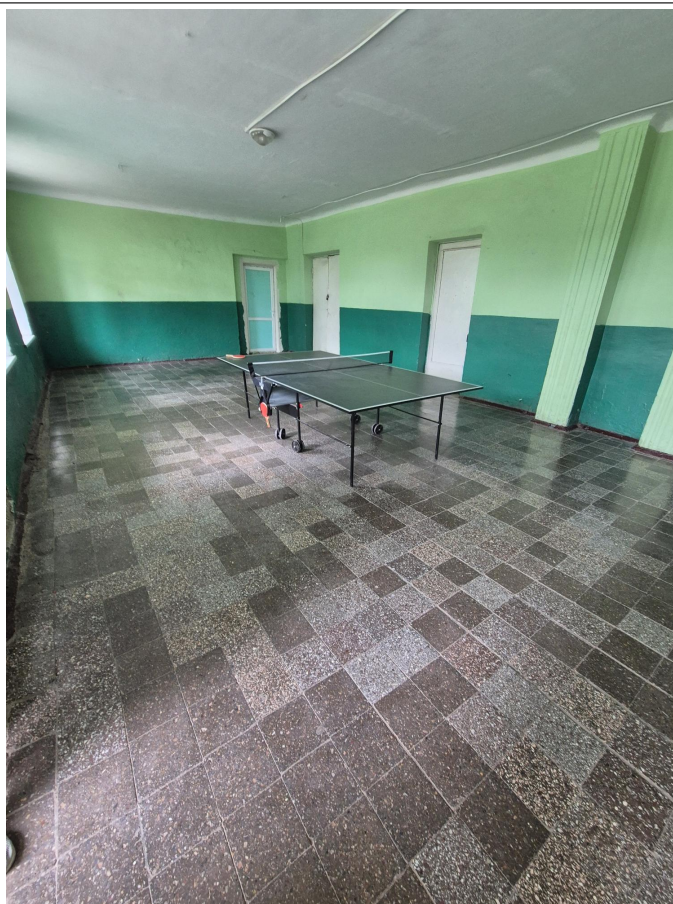
## **Galerie - Sala de prestare a serviciului**

Este la nivel de: Parter

În sală este spațiu de manevră pentru un scaun rulant cu diagonala minimă de 140 cm: Da

Culori contrastante pentru sală: Da  
Standard: este o diferență de culoare contrastantă (culori închise / culori deschise) între perete și podea
