# Formular de evaluare a condițiilor de accesibilitate a clădirilor publice

| Categorii | Indicatori | Date colectate |
|---|---|---|
| Localitate, raion: | Grigorauca (Soroca) | |
| Instituția: | BESV 29/16, Camin Cultural | |

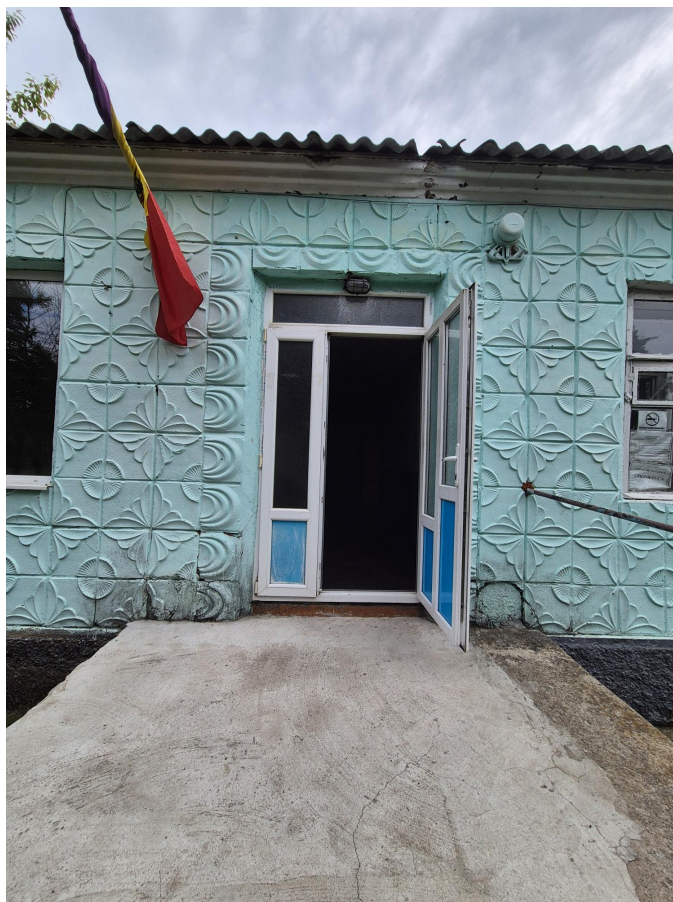
## Galerie - Intrare în clădire

| La intrare sunt trepte: | Da, 4 trepte , Înălțime totală a treptelor/scărilor (cm)12 cm |
| Înălțimea pragului ușii (de la nivelul solului până la nivelul superior al pragului): | 48 cm<br>Standard: Se aplica regula de 1:12 |
| Dacă există trepte, sunt semnalate treptele cu elemente contrastante și/sau tactile: | Nu<br>Standard: prima și ultima treaptă trebuie semnalate în culori contrastante |

| Dimensiuni ușă de intrare: | Dublă: 70 cm + 35 cm<br>Standard: lumina ușii duble trebuie să fie de minim 90 cm<br>Ușa mică din cea dublă se deschide |
| Prag ușă de intrare: | Prag exterior și interior cu înălțimile: 15 + 4 cm<br>Standard: pragul trebuie să fie de maxim 2 cm |
