# Formular de evaluare a condițiilor de accesibilitate a clădirilor publice

Data: 26-06-2025

Echipa de evaluare: Vendan Service SRL, Monitor de accesibilitate

| Categorii | Indicatori | Date colectate |
|---|---|---|
| Instituția: | BESV 29/14, Camin Cultural | |

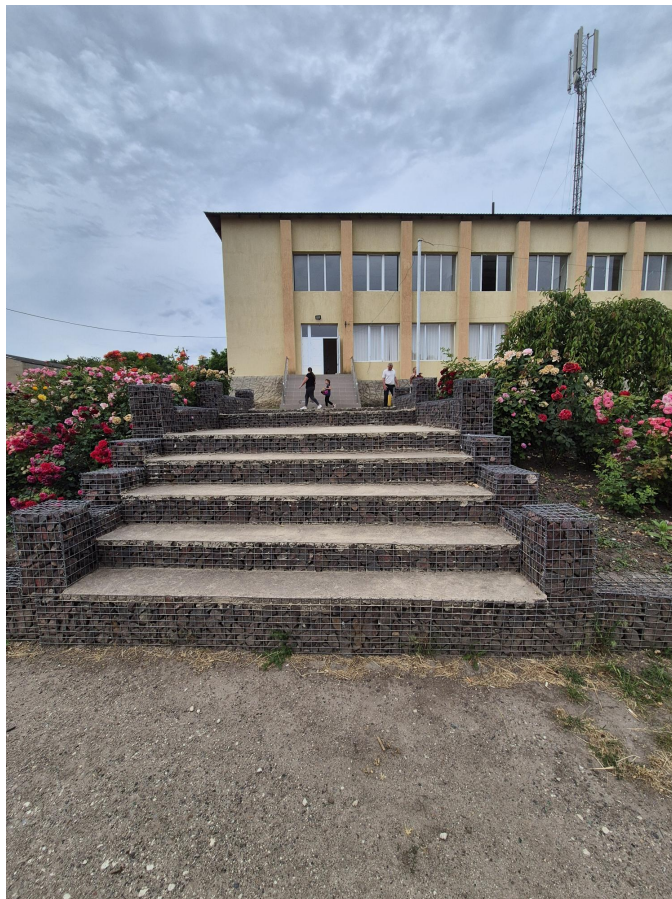
## **Galerie - Căi de acces către clădire**

| Tip înveliș: | Asfalt |
| Drumurile/Căile de acces sunt: | Calitative |
| Trotuare: | Nu |
| Scări/Trepte: | Nu |
| Nivel: | Orizontal |

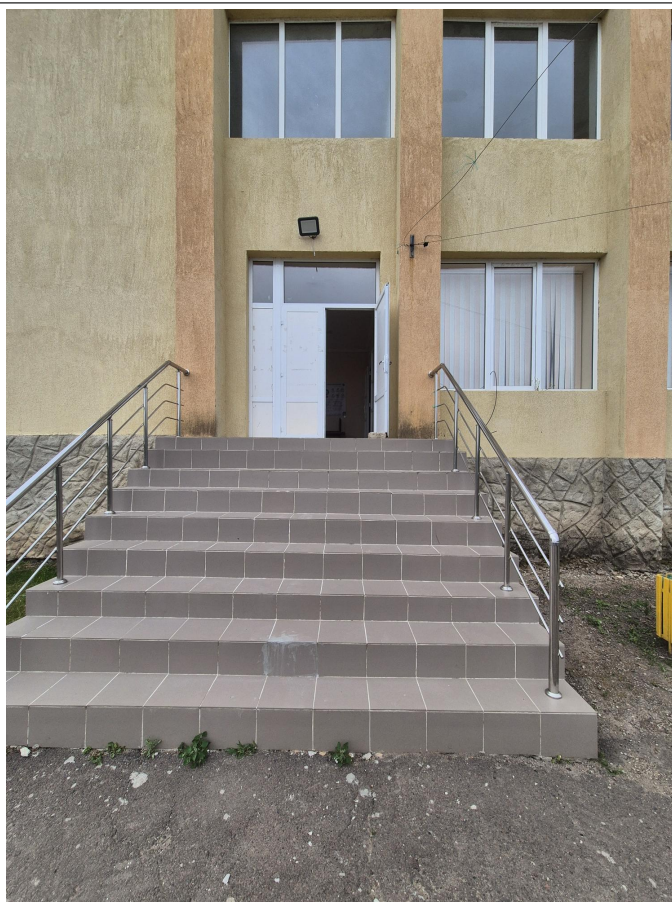
## **Galerie - Intrare în clădire**

| Categorii | Indicatori | Date colectate |
|---|---|---|
| Intrare în clădire | Intrarea în clădire este la nivelul solului: | Nu |
| | La intrare sunt trepte: | Da, 9 trepte , Înălțime totală a treptelor/scărilor (cm)21 cm |
| | Înălțimea pragului ușii (de la nivelul solului până la nivelul superior al pragului): | 189 cm<br>! Pentru h - până în 20 cm - se aplica regula de 1:10<br>! La fiecare 9 m de cm x 140 cm |
| | Dacă există trepte, sunt semnalate treptele cu elemente contrastante și/sau tactile: | Nu<br>Standard: prima și ultima treaptă trebuie semnalate în culori contrastante |
| | Există rampă de acces: | Nu |

| Dimensiuni ușă de intrare: | Dublă: 80 cm + 80 cm<br>Standard: lumina ușii duble trebuie să fie de minim 90 cm<br>Ușa mică din cea dublă se deschide |
| Prag ușă de intrare: | Prag exterior și interior cu înălțimile: 3 + 3 cm<br>Standard: pragul trebuie să fie de maxim 2 cm |

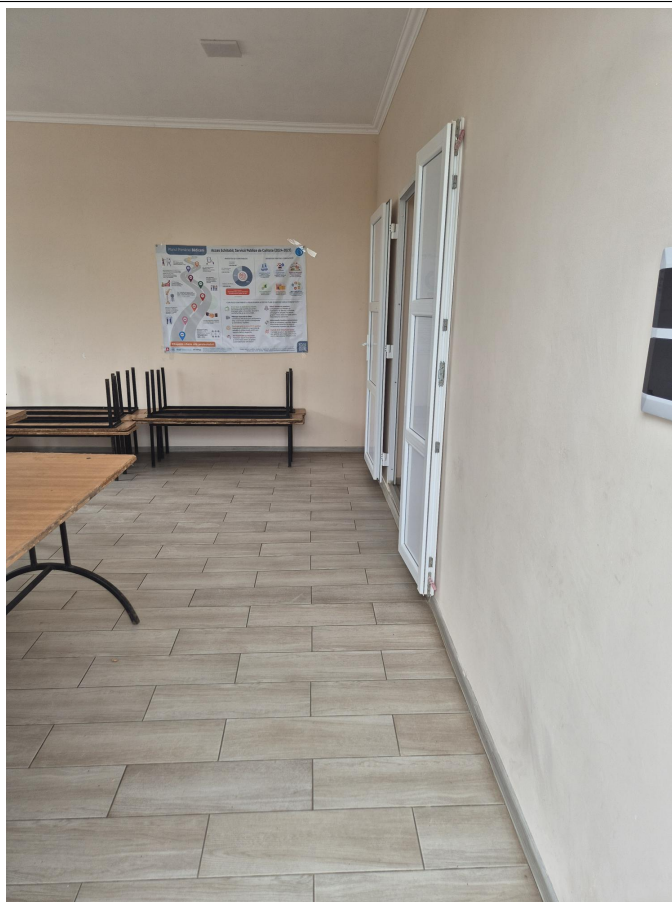
## **Galerie - Coridoare**

| Coridoare: | Da |
| Lățimea coridorului (în cel mai îngust loc) este peste 150 cm? | Da |
| Pardoseala/podeaua în coridor este suprafață accesibilă: | Da |
| Culori contrastante (este o diferență de culoare contrastantă (culori închise / culori deschise) între perete și podea): | Da |
| Iluminare bună (lumină de zi și lumină artificială) pe hol și pe culoarele principale: | Da |

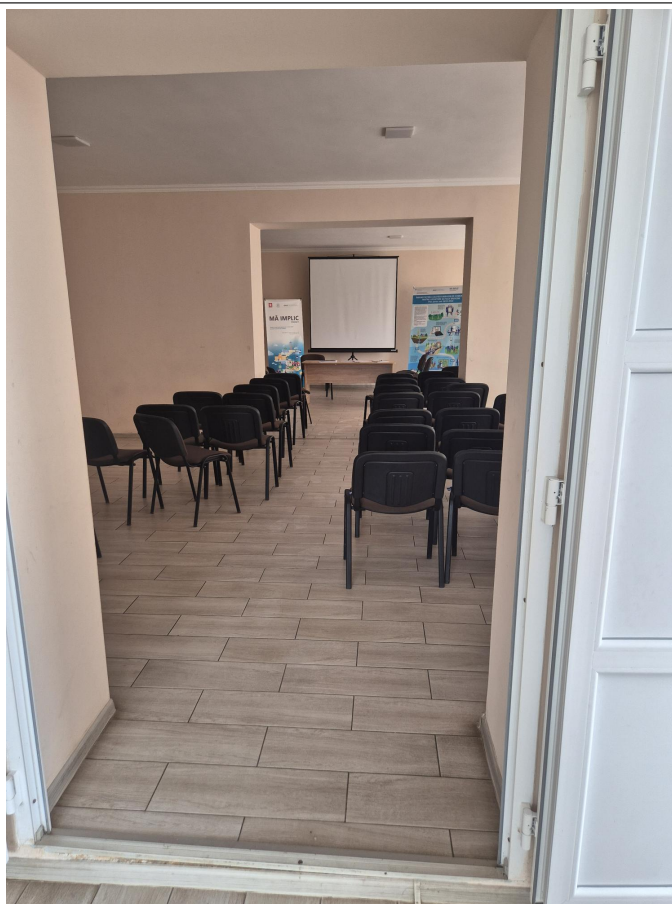
## **Galerie - Sala de prestare a serviciului**

| Este la nivel de: | Parter |
| În sală este spațiu de manevră pentru un scaun rulant cu diagonala minimă de 140 cm: | Da |
| Spațiul interior este suficient iluminat: | Da |
| Culori contrastante pentru sală: | Da<br>Standard: este o diferență de culoare contrastantă (culori închise / culori deschise) între perete și podea |
