# Formular de evaluare a condițiilor de accesibilitate a clădirilor publice

Data: 26-06-2025

| Categorii | Indicatori | Date colectate |
|---|---|---|
| Instituția: | BESV 29/15, Primaria | |

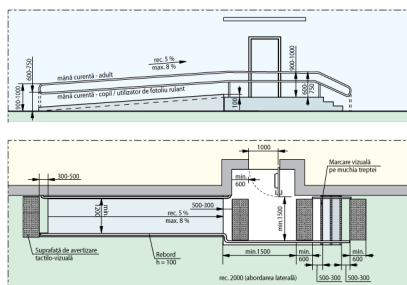
Fig. V.32.b Rampă de acces paralelă cu intrarea în clădire

| Categorii | Indicatori | Date colectate |
|---|---|---|
| | Lungimea rampei: | 230 cm |
| | Lățimea rampei: | 98 cm |
| | Sunt bare de suport: | Nu |
| | Rampa are bară de siguranță: (din țeavă sau beton, la H = 5-10 cm) | Nu |
