# Formular de evaluare a condițiilor de accesibilitate a clădirilor publice

| Categorii | Indicatori | Date colectate |
|---|---|---|
| Adresa, strada, nr.: | or. Cupcini, str. Mateevcici, nr.12 | |
| Instituția: | BESV 16/10 (Gimnaziul "M.Sadoveanu") | |

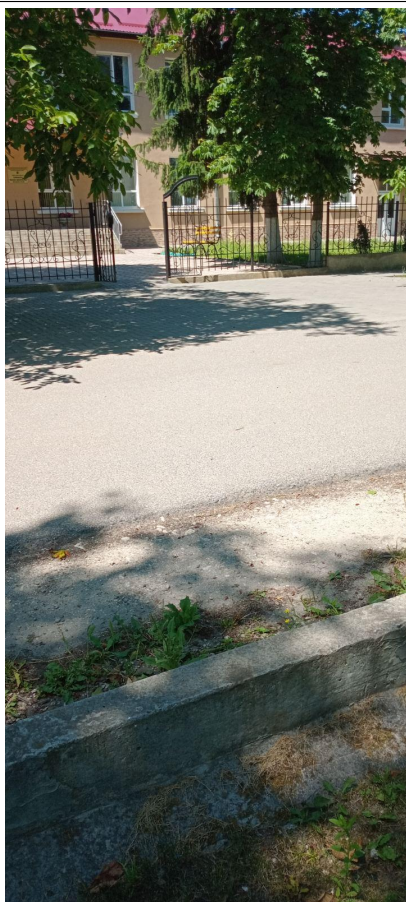
## **Galerie - Căi de acces către clădire**

| Tip înveliș: | Asfalt |
| Drumurile/Căile de acces sunt: | Calitative |
| Trotuare: | Nu |
| Poartă intrare: | Da, are lățimea: 100 cm |

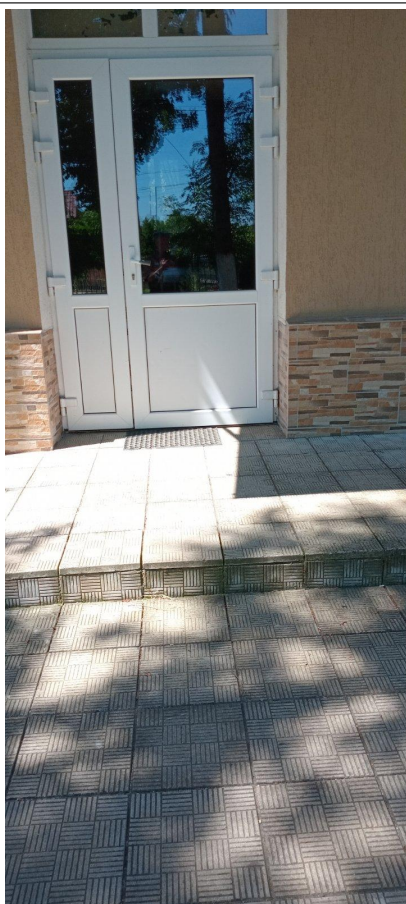
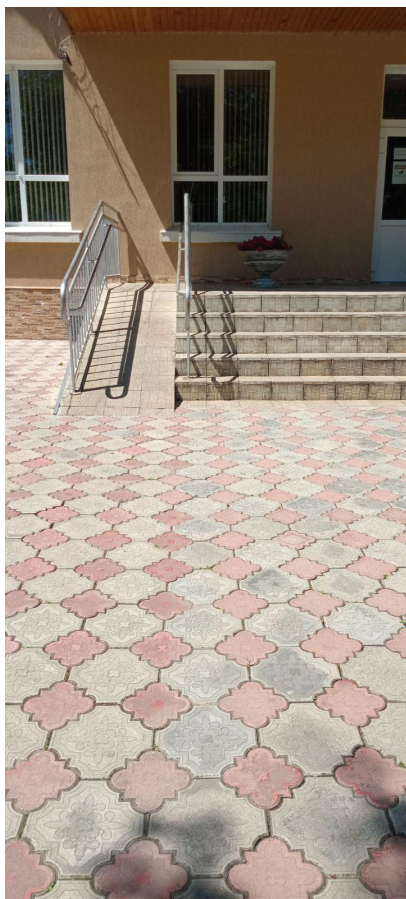
## **Galerie - Intrare în clădire**

| La intrare sunt trepte: | Da, 5 trepte , Înălțime totală a treptelor/scărilor (cm)50 cm |
| Dacă există trepte, sunt semnalate treptele cu elemente contrastante și/sau tactile: | Nu<br>Standard: prima și ultima treaptă trebuie semnalate în culori contrastante |
| Există rampă de acces: | Da |
| Lungimea rampei: | 280 cm |
| Lățimea rampei: | 110 cm |
| Sunt bare de suport: | Nu |
| Rampa are bară de siguranță: (din țevă sau beton, la H = 5-10 cm) | Nu |

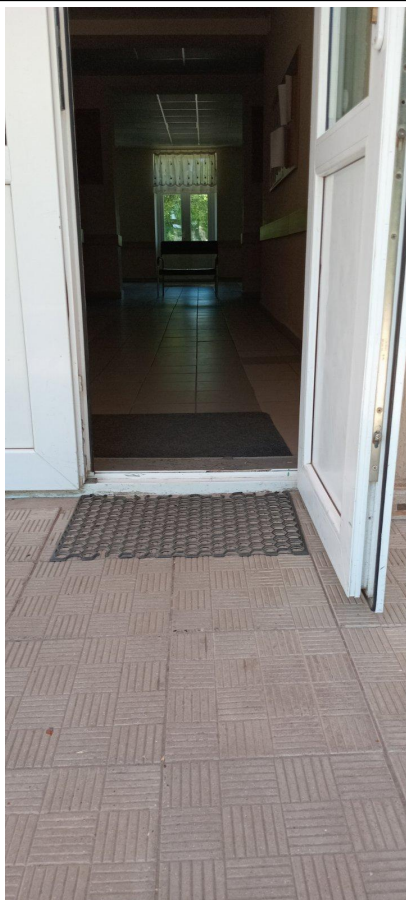
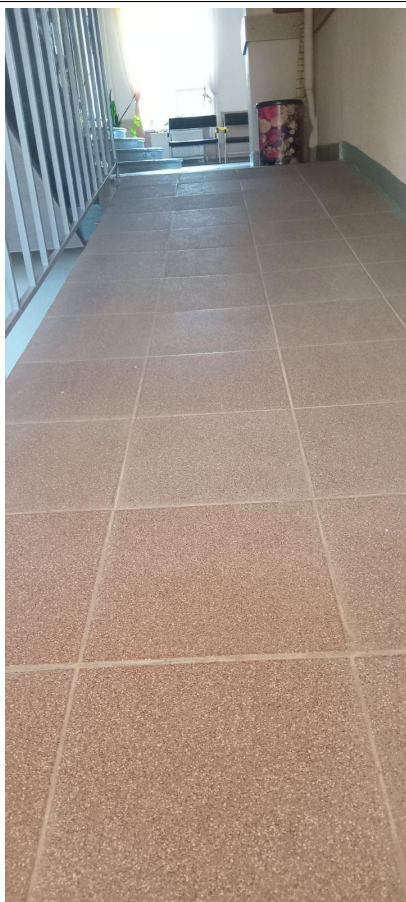
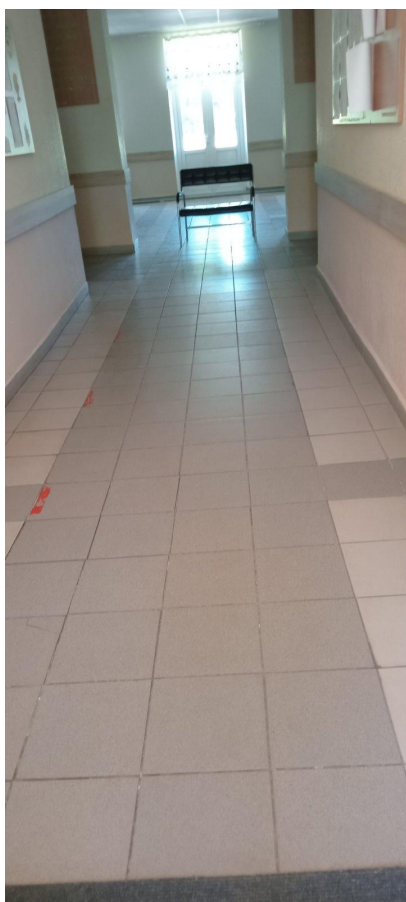
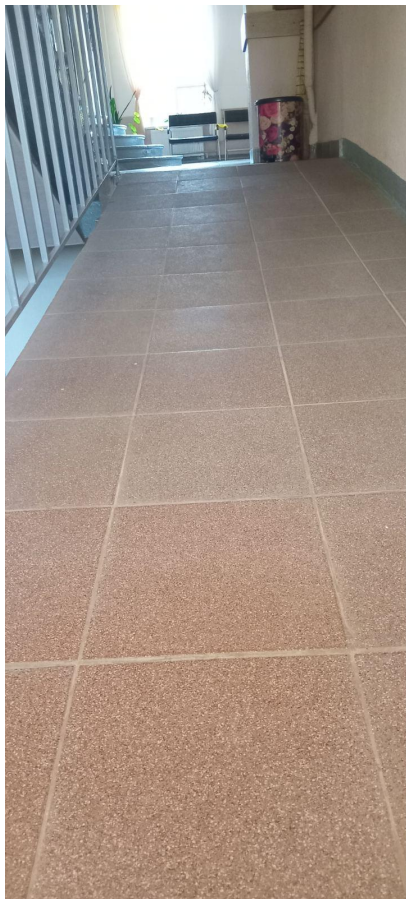
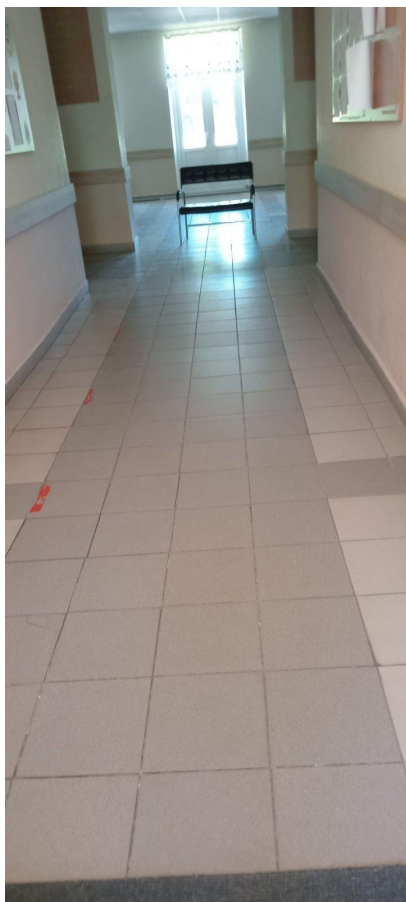
**Galerie - Uși**

| Categorii | Indicatori | Date colectate |
|---|---|---|
| | Dimensiuni ușă de intrare: | Dublă: 70 cm + 70 cm<br>Standard: lumina ușii duble trebuie să fie de minim 90 cm<br>Ușa mică din cea dublă este blocată |
| | Prag ușă de intrare: | Un prag cu înălțimea: 5 cm<br>Standard: pragul trebuie să fie de maxim 2 cm |
| | Ușile de la intrare și din interiorul clădirii sunt dotate/marcate corespunzător cu semne contrastante: | Nu<br>Standard: este o diferență de culoare contrastantă (culori închise / culori deschise) între perete și podea |
