# Formular de evaluare a condițiilor de accesibilitate a clădirilor publice

Data: 06-06-2025

| Categorii | Indicatori | Date colectate |
|---|---|---|
| Adresa, strada, nr.: | Bulevardul Larisa 3 | |
| Instituția: | LT M. Gorki (BESV 2/15) | |

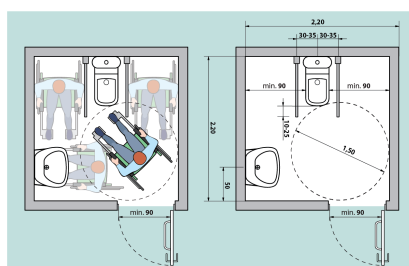
Fig. V.42.a Amenajarea unei cabine WC adaptate - tip A

Ușa de intrare WC interior, lățime:

70 cm

Standard: ușa trebuie să fie de minim 90 cm

Prag cu înălțimea: 3 cm

Standard: maxim 2 cm

Nu
