# Formular de evaluare a condițiilor de accesibilitate a clădirilor publice

Data: 20-06-2025

| Categorii | Indicatori | Date colectate |
|---|---|---|
| Instituția: | BESV 16/51 (Biblioteca) | |

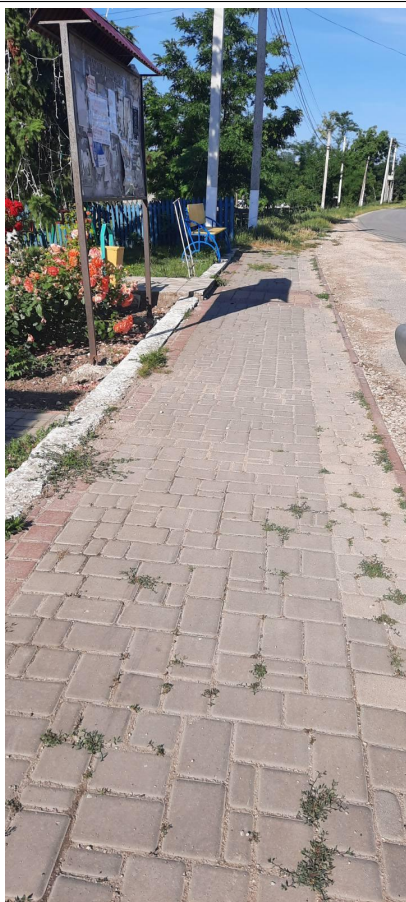
## **Galerie - Căi de acces către clădire**

| Trecerea de pe carosabil spre trotuar/clădire: | Abruptă |
| Borduri: | Da, 1 borduri , înălțimea:20 cm |
