# Formular de evaluare a condițiilor de accesibilitate a clădirilor publice

| Categorii | Indicatori | Date colectate |
|---|---|---|
| Localitate, raion: | Fintina alba (Edinet) | |
| Instituția: | BESV 16/41 (Casa de Cultura) | |

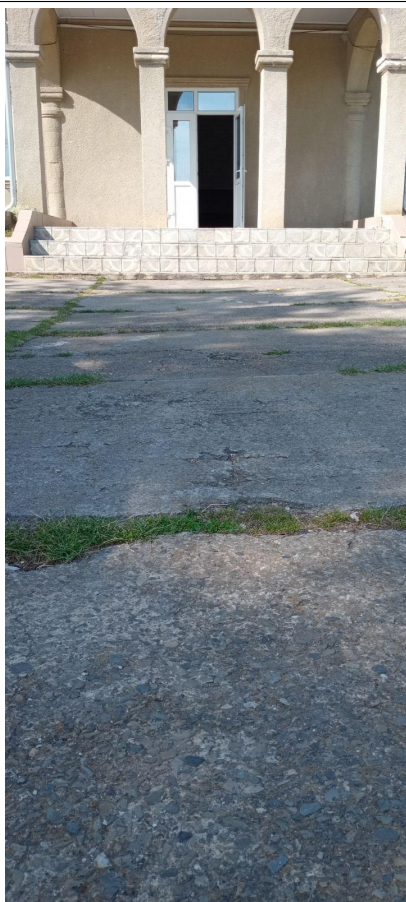
## **Galerie - Intrare în clădire**

| La intrare sunt trepte: | Da, 3 trepte, înălțime totală a treptelor/scărilor (cm) 60 cm |

| Categorii | Indicatori | Date colectate |
|---|---|---|
| | Dimensiuni ușă de intrare: | Dublă: 65 cm + 65 cm<br>Standard: lumina ușii duble trebuie să fie de minim 90 cm<br>Ușa mică din cea dublă se deschide |
| | Prag ușă de intrare: | Un prag cu înălțimea: 4 cm<br>Standard: pragul trebuie să fie de maxim 2 cm |
