# Formular de evaluare a condițiilor de accesibilitate a clădirilor publice

Data: 24-06-2025

| Categorii | Indicatori | Date colectate |
|---|---|---|
| Instituția: | BESV 16/14(Gimnaziul Chiurt) | |

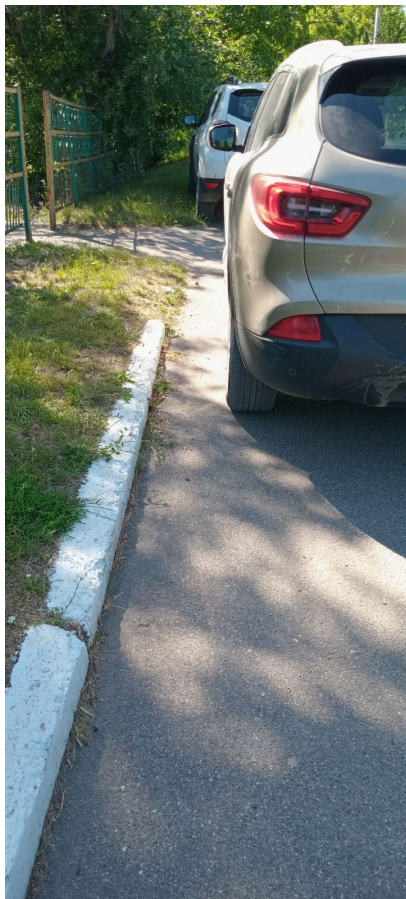
## **Galerie - Căi de acces către clădire**

| Tip înveliș: | Asfalt |
| Drumurile/Căile de acces sunt: | Calitative |
| Poartă intrare: | Da, are lățimea: 100 cm |

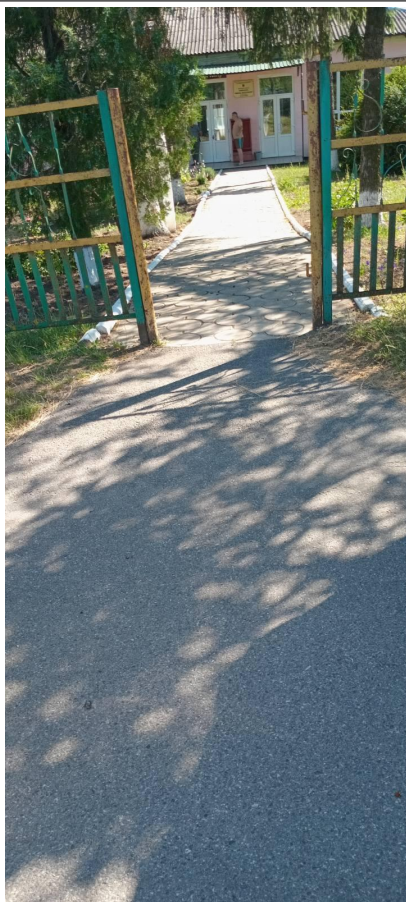
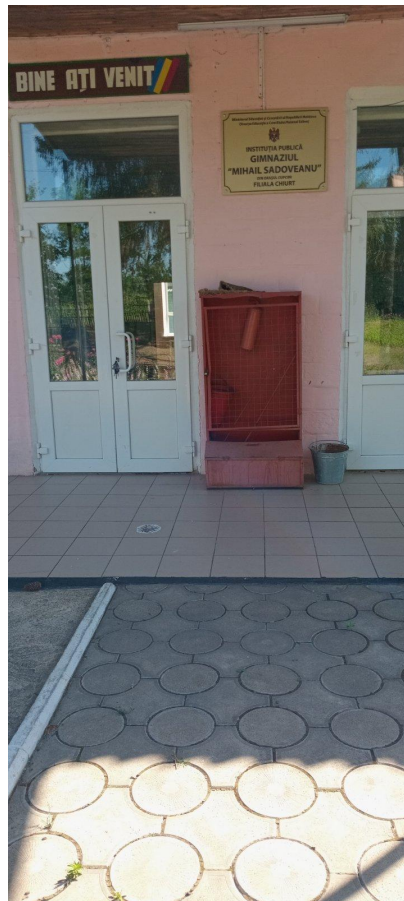
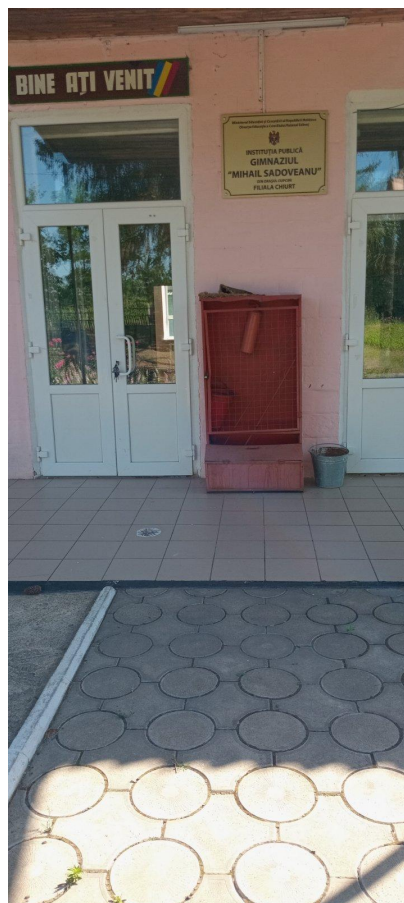
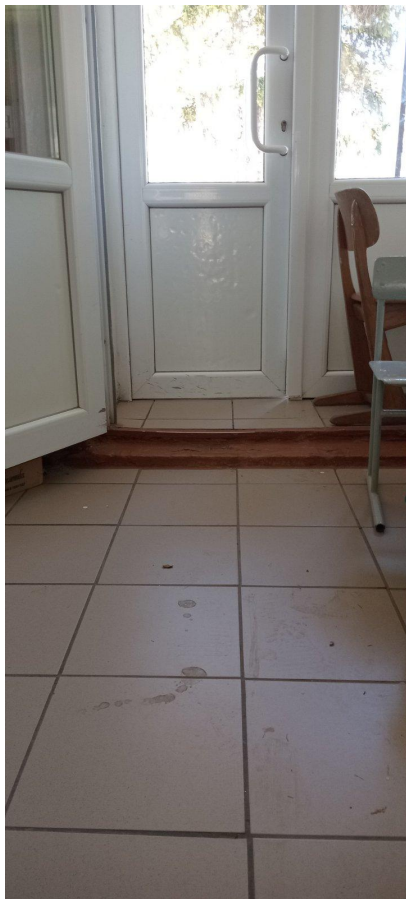
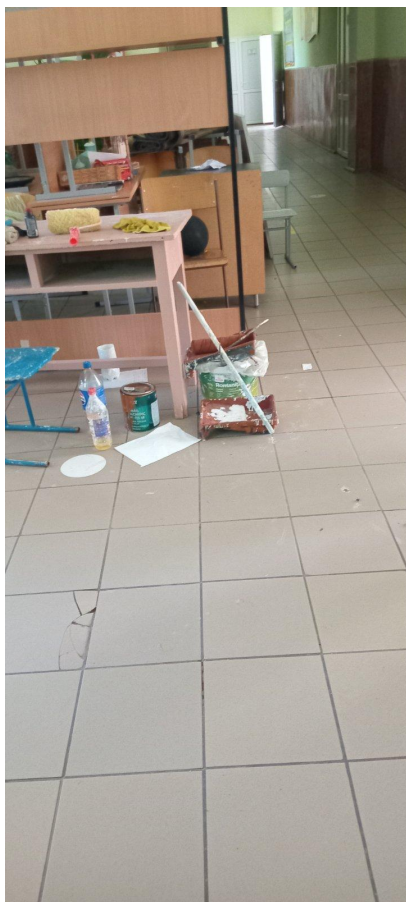
## **Galerie - Intrare în clădire**

| Intrarea în clădire este la nivelul solului: | Da |
| Ușa se deschide în interior sau exterior: | Exterior |

| Dimensiuni ușă de intrare: | Dublă: 60 cm + 60 cm<br>Standard: lumina ușii duble trebuie să fie de minim 90 cm<br>Ușa mică din cea dublă se deschide |
| Prag ușă de intrare: | Un prag cu înălțimea: 3 cm<br>Standard: pragul trebuie să fie de maxim 2 cm |
