# Formular de evaluare a condițiilor de accesibilitate a clădirilor publice

Data: **21-06-2025**

| Categorii | Indicatori | Date colectate |
|---|---|---|
| Instituția: | BESV 16/27 (Scoala Primara) | |

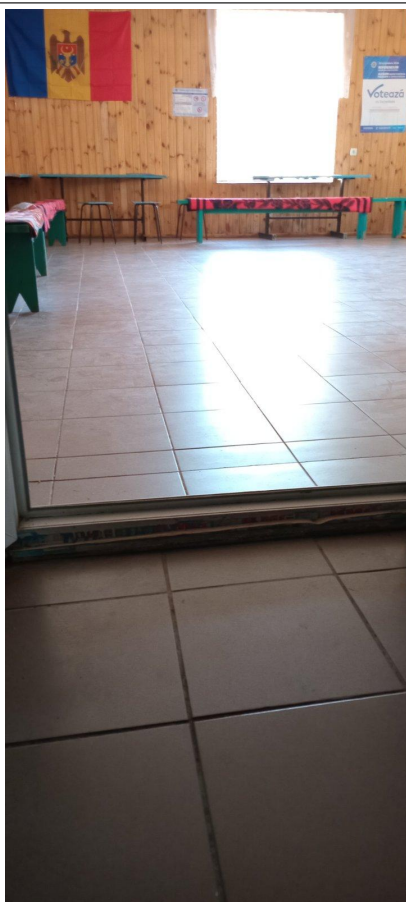
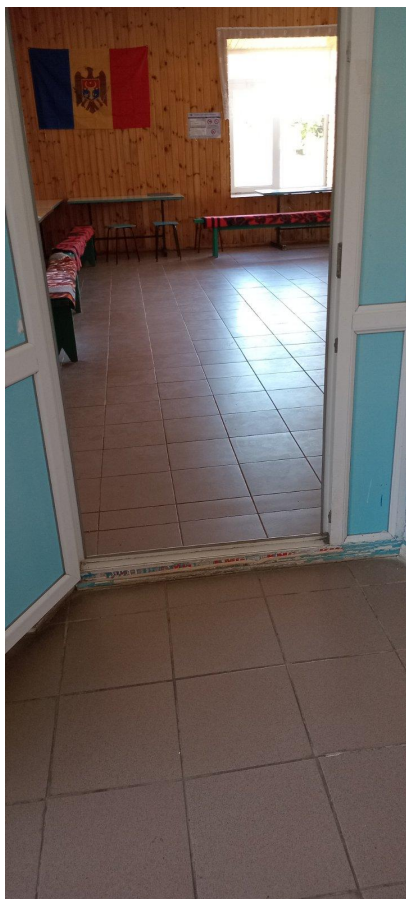
## **Galerie - Sala de prestare a serviciului**

Da . De tipul: Scaune, Mese

Nu

Nu  
Standard: este o diferență de culoare contrastantă (culori închise / culori deschise) între perete și podea
