# Formular de evaluare a condițiilor de accesibilitate a clădirilor publice

Echipa de evaluare: Vendan Service SRL, Monitor de accesibilitate

| Categorii | Indicatori | Date colectate |
|---|---|---|
| Instituția: | BESV 1/117, Academia de Stiinta a RM, or.Chisinau | |

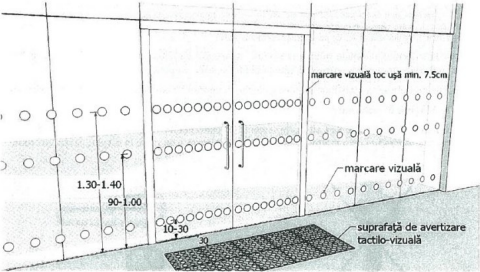
Fig. V.24. — Exemplu de conformare a suprafețelor vitrate în cadrul foii de ușă și realizarea contrastului vizual, atunci când ușa și suprafețele adiacente sunt vitrate

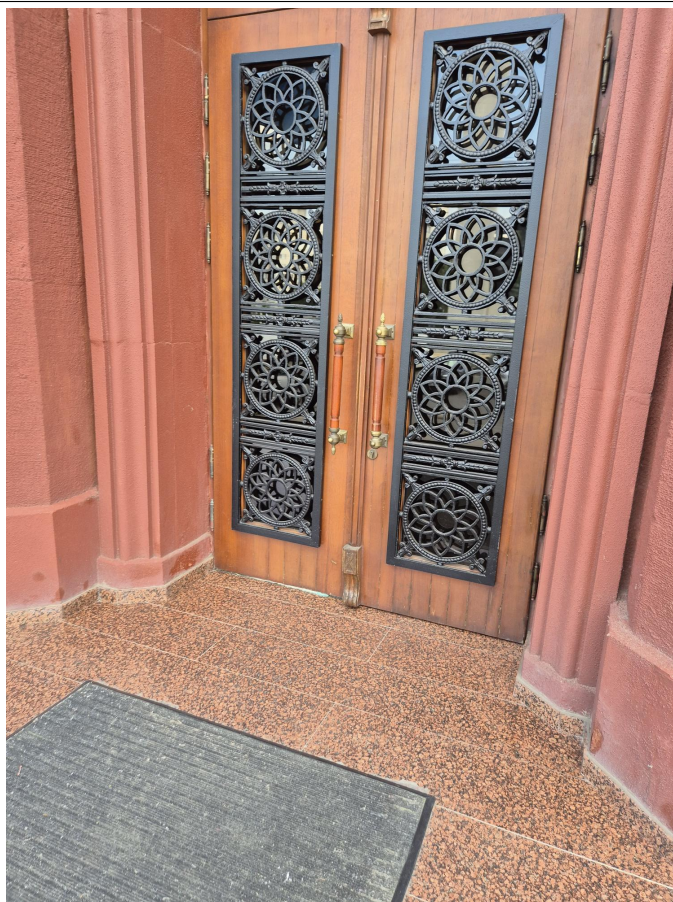
## **Galerie - Uși**

| Dimensiuni ușă de intrare: | Dublă: 80 cm + 80 cm<br>Standard: lumina ușii duble trebuie să fie de minim 90 cm<br>Ușa mică din cea dublă se deschide |
| Prag ușă de intrare: | Prag exterior și interior cu înălțimile: 2 + 2 cm<br>Standard: pragul trebuie să fie de maxim 2 cm |
| Ușile de la intrare și din interiorul clădirii sunt dotate/marcate corespunzător cu semne contrastante: | Nu<br>Standard: este o diferență de culoare contrastantă (culori închise / culori deschise) între perete și podea |

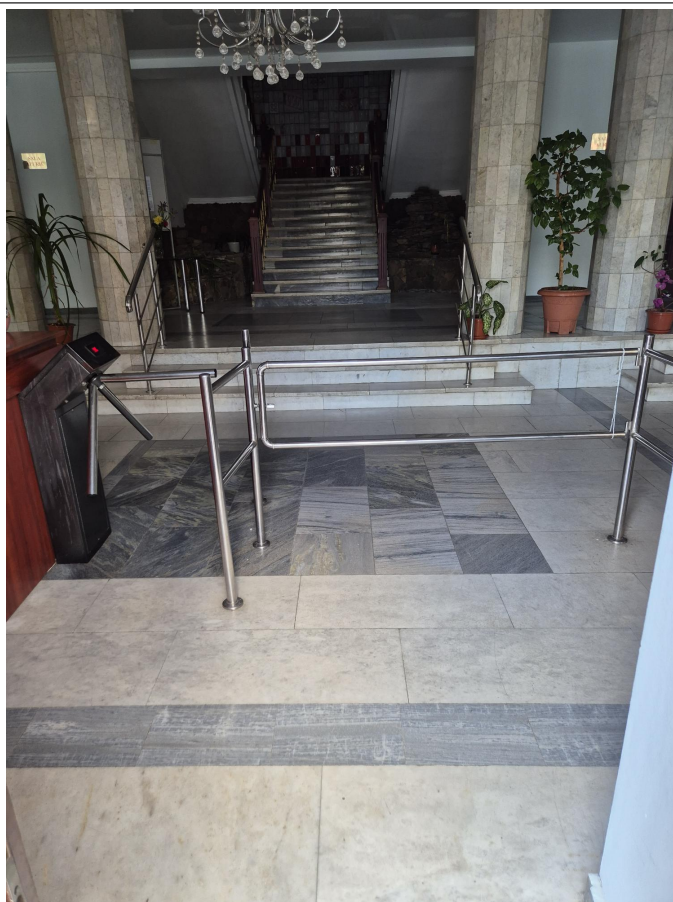
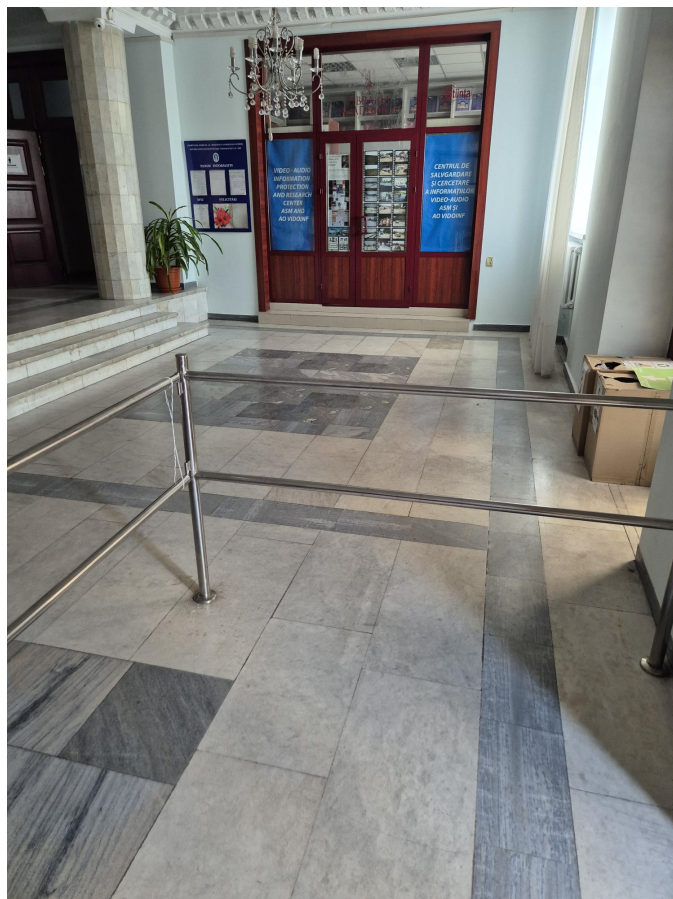
## **Galerie - Sala de prestare a serviciului**

| Categorii | Indicatori | Date colectate |
|---|---|---|
| Trepte: | | Da, 3 trepte , înălțimea:17 cm |
| Culori contrastante pentru trepte: | | Da<br>Standard: prima și ultima treaptă trebuie semnalate în culori contrastante |
| Bariere/obstacole: | | Da . De tipul: piloni |
