# Formular de evaluare a condițiilor de accesibilitate a clădirilor publice

| Categorii | Indicatori | Date colectate |
|---|---|---|
| Adresa, strada, nr.: | Victoriei 7A | |
| Instituția: | Instituție Publică Viața cu Speranța (BESV 2/23) | |

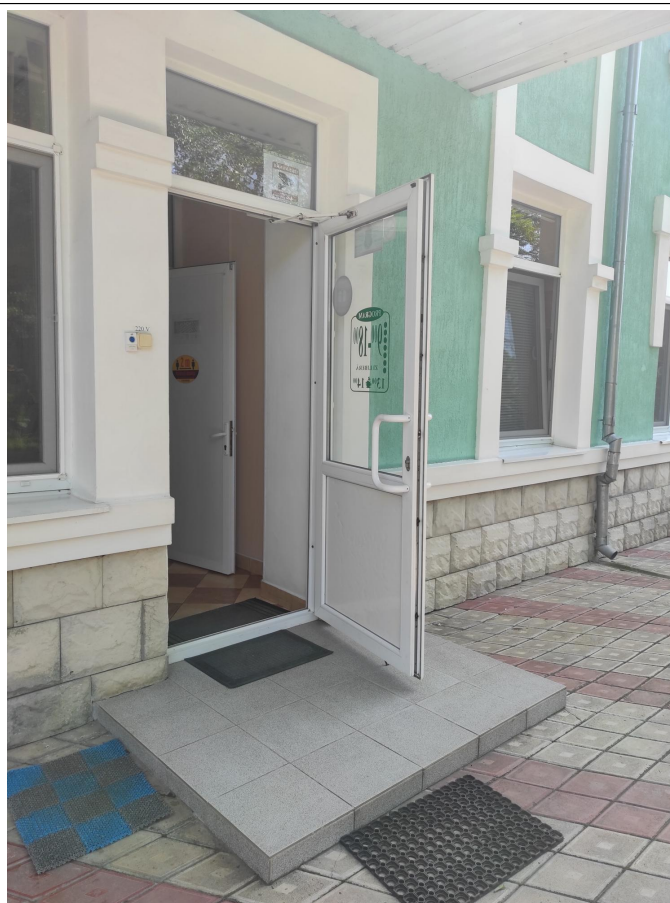
**Galerie - Intrare în clădire**

| Intrarea în clădire este la nivelul solului: | Nu |
| La intrare sunt trepte: | Da, 1 trepte , Înălțime totală a treptelor/scărilor (cm)9 cm |
| Înălțimea pragului ușii (de la nivelul solului până la nivelul superior al pragului): | 9 cm<br>Standard: Se aplica regula de 1:10 |
| Dacă există trepte, sunt semnalate treptele cu elemente contrastante și/sau tactile: | Nu<br>Standard: prima și ultima treaptă trebuie semnalate în culori contrastante |
| Există rampă de acces: | Nu |

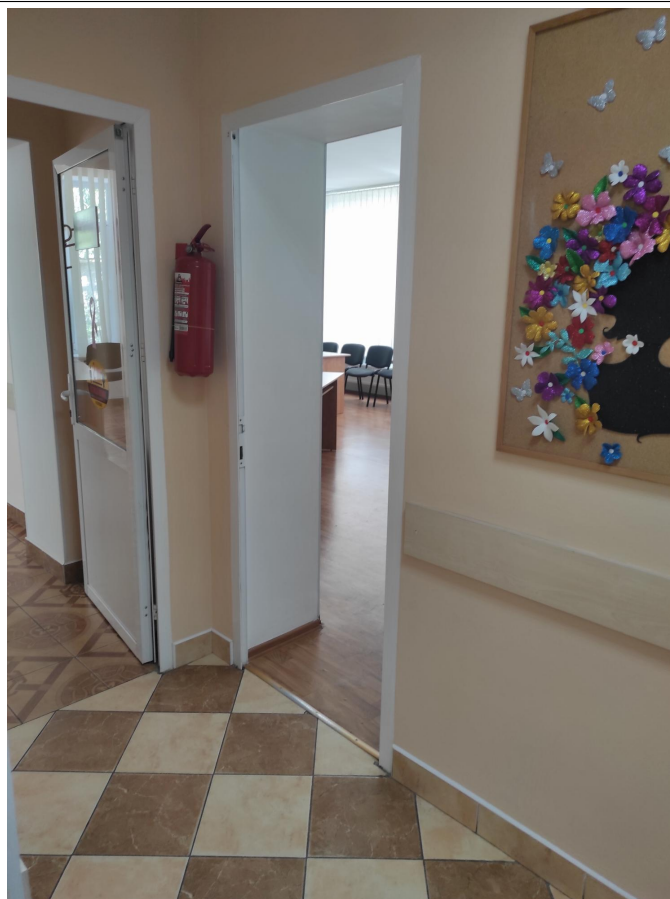
## Galerie - Uși

| Categorii | Indicatori | Date colectate |
|---|---|---|
| | Dimensiuni ușă de intrare: | Simplă: 84 cm<br>Standard: trebuie să fie de minim 90 cm |
| | Prag ușă de intrare: | Un prag cu înălțimea: 7 cm<br>Standard: pragul trebuie să fie de maxim 2 cm |
| | Uși în interior: | Lățimea: 85 cm , 74 cm |
| | Ușile de la intrare și din interiorul clădirii sunt dotate/marcate corespunzător cu semne contrastante: | Nu<br>Standard: este o diferență de culoare contrastantă (culori închise / culori deschise) între perete și podea |

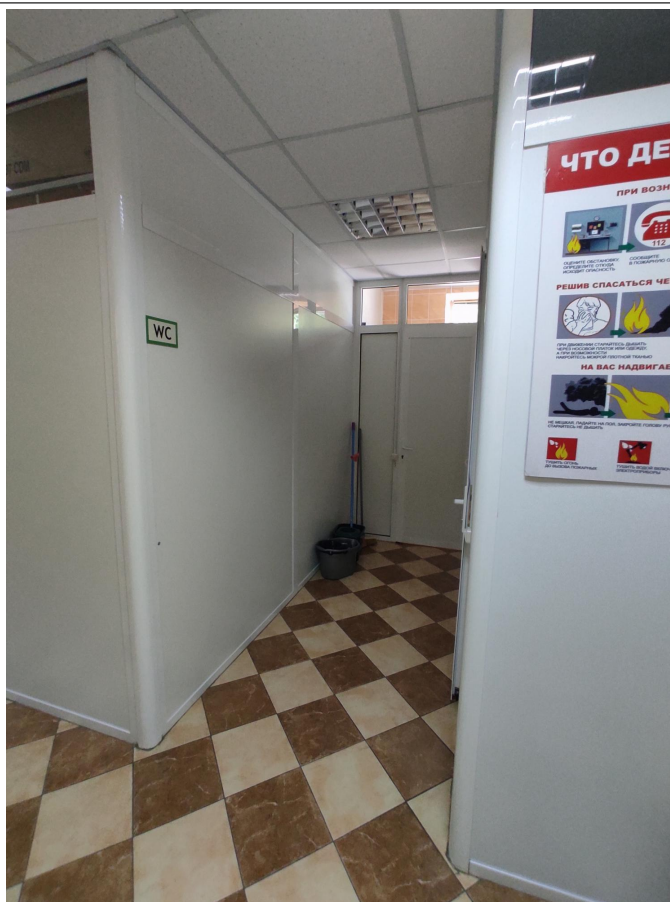
## Galerie - Coridoare

| Coridoare: | Da |
| Lățimea coridorului (în cel mai îngust loc) este peste 150 cm? | Da |
| Culori contrastante (este o diferență de culoare contrastantă (culori închise / culori deschise) între perete și podea): | Da |
| Iluminare bună (lumină de zi și lumină artificială) pe hol și pe culoarele principale: | Da |

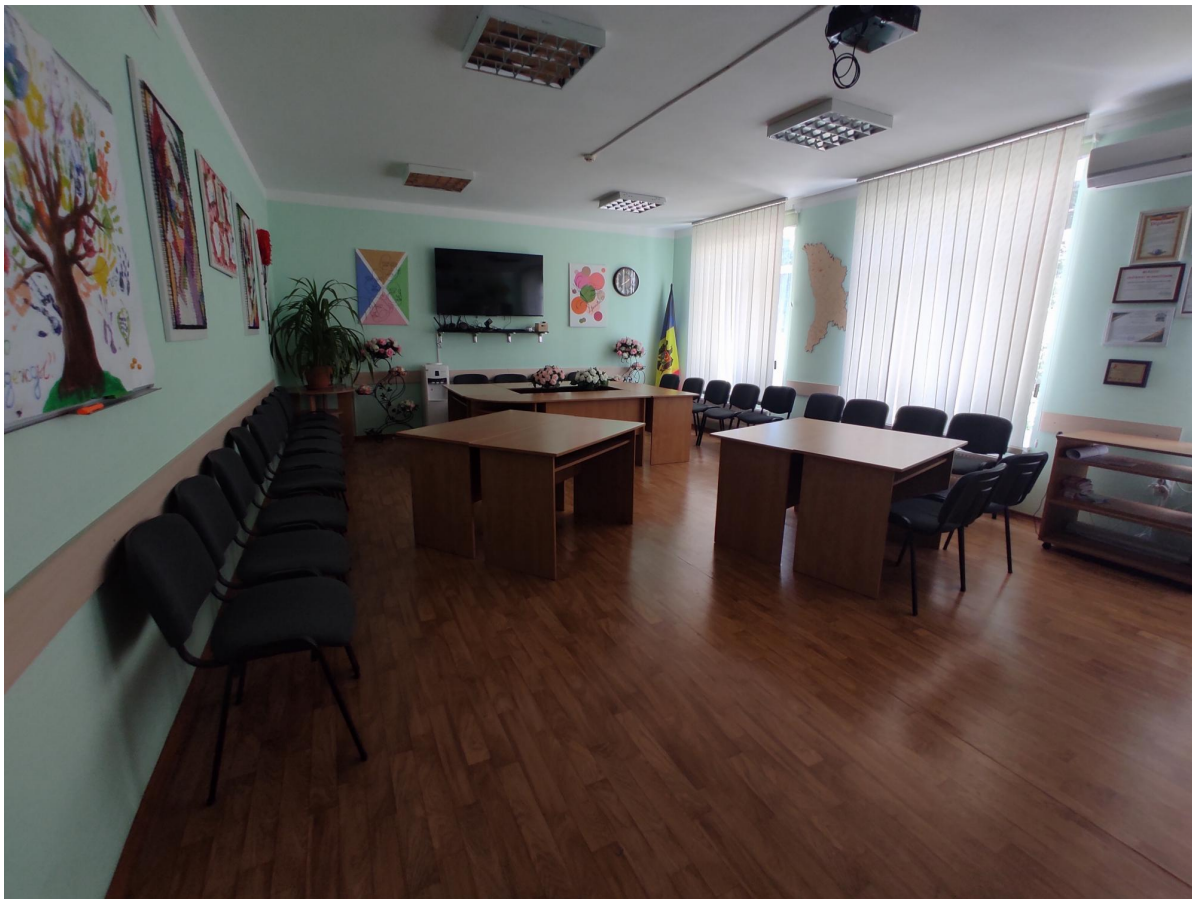
## Galerie - Sala de prestare a serviciului

| Este la nivel de: | Parter |
| În sală este spațiu de manevră pentru un scaun rulant cu diagonala minimă de 140 cm: | Da |

| Categorii | Indicatori | Date colectate |
|---|---|---|
| | Culori contrastante pentru sală: | Da<br>Standard: este o diferență de culoare contrastantă (culori închise / culori deschise) între perete și podea |

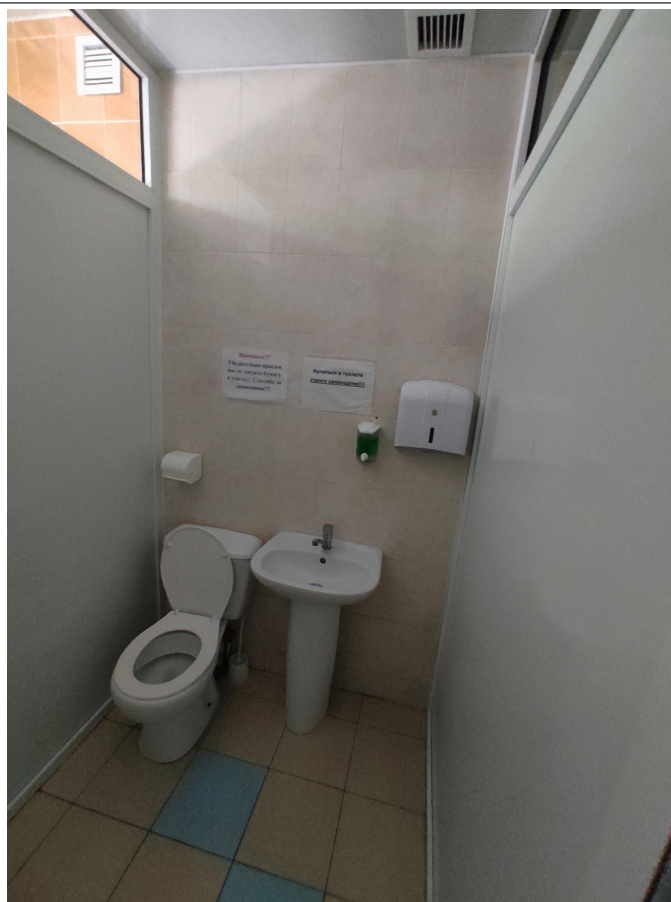
## Galerie - Grup sanitar

| Ușa de intrare WC interior, lățime: | 67 cm<br>Standard: ușa trebuie să fie de minim 90 cm |
| Dimensiuni grup sanitar: | 140 cm x 136 cm<br>Standard: minim 160 x 180 cm |
| Vasul WC are bare de suport: | Nu |
| Lavoar/chiuveță: | Da , înălțimea de: 80 cm<br>Standard: h - 85 cm |
| Este spațiu liber sub lavoar: | Nu |
| Este uscător de mâini: | Da , se află lângă lavoar , la înălțimea de: 127 cm<br>Standard: maxim 100 cm |
| Toaleta este echipată cu sistem/buton de alarmă: | Nu |
