# Formular de evaluare a condițiilor de accesibilitate a clădirilor publice

| Categorii | Indicatori | Date colectate |
|---|---|---|
| Adresa, strada, nr.: | Calea Ieșilor 28 | |
| Instituția: | ICS „Selecția” (BESV 2/44) | |

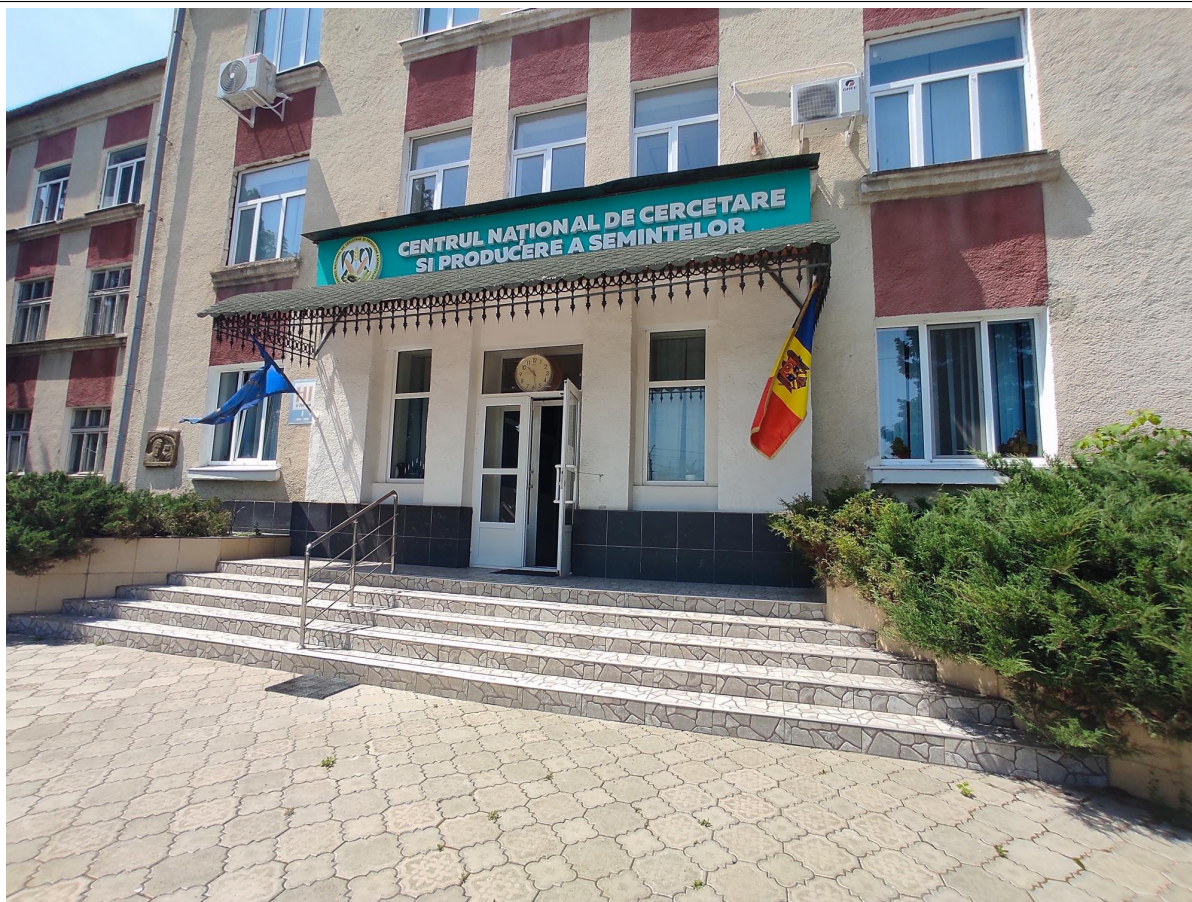
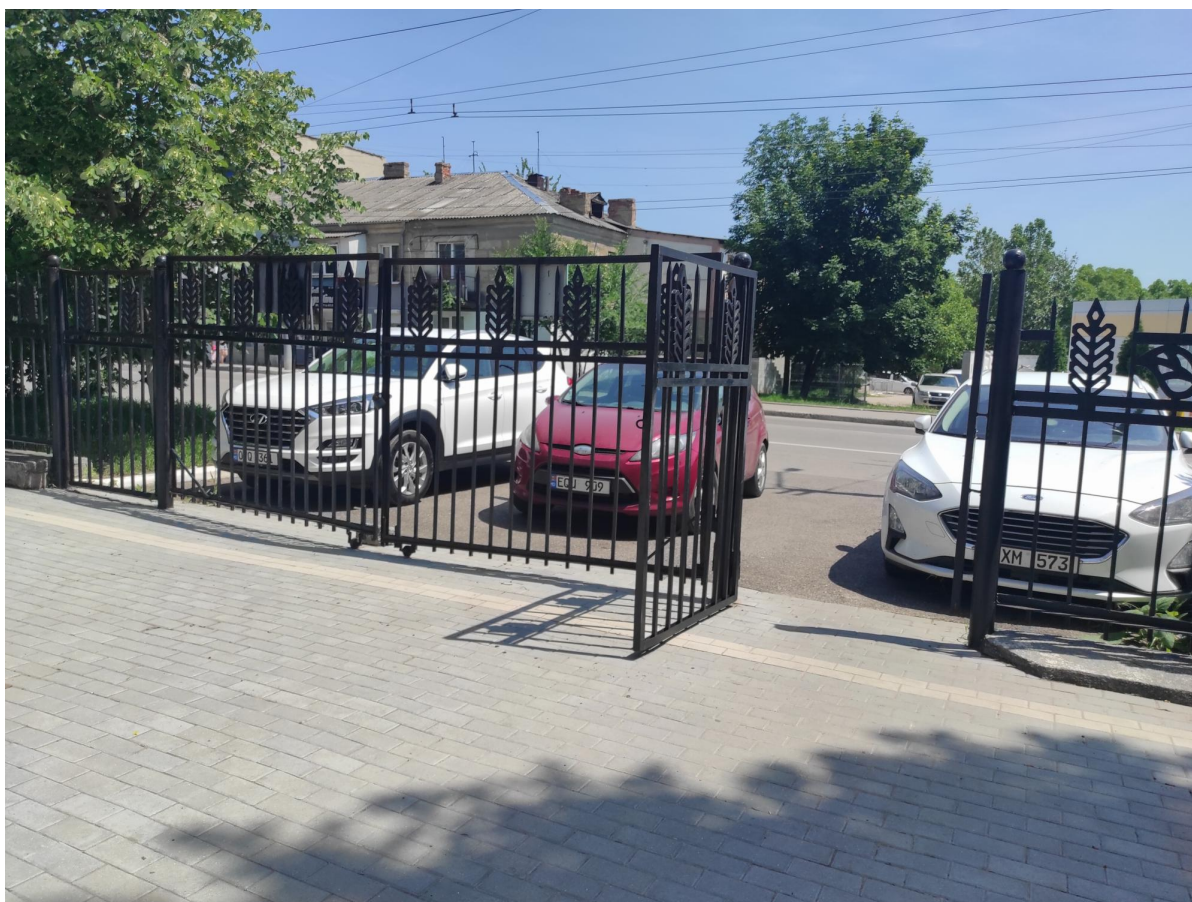
## Galerie - Intrare în clădire

| Categorii | Indicatori | Date colectate |
|---|---|---|
| Intrare în clădire | Intrarea în clădire este la nivelul solului: | Nu |
| | La intrare sunt trepte: | Da, 5 trepte , Înălțime totală a treptelor/scărilor (cm)15 cm |
| | Înălțimea pragului ușii (de la nivelul solului până la nivelul superior al pragului): | 75 cm<br>Standard: Se aplica regula de 1:12 |
| | Dacă există trepte, sunt semnalate treptele cu elemente contrastante și/sau tactile: | Nu<br>Standard: prima și ultima treaptă trebuie semnalate în culori contrastante |
| | Există rampă de acces: | Nu |

| Dimensiuni ușă de intrare: | Dublă: 68 cm + 75 cm<br>Standard: lumina ușii duble trebuie să fie de minim 90 cm<br>Ușa mică din cea dublă se deschide |

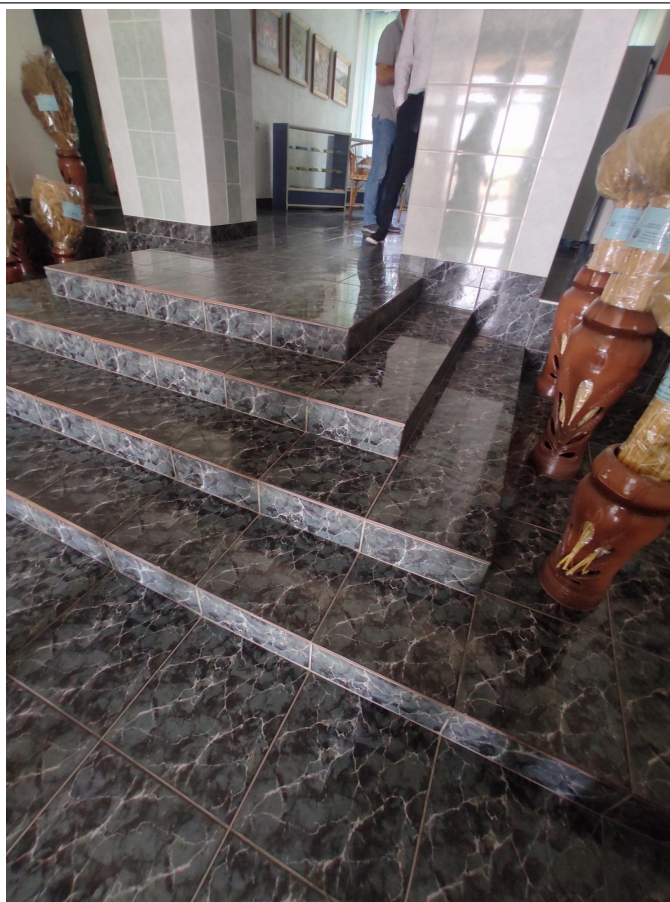
## Galerie - Sala de prestare a serviciului

Parter

Da, 4 trepte , înălțimea:14 cm

Nu  
Standard: prima și ultima treaptă trebuie semnalate în culori contrastante

Nu
