# Formular de evaluare a condițiilor de accesibilitate a clădirilor publice

| Categorii | Indicatori | Date colectate |
|---|---|---|
| Adresa, strada, nr.: | Decebal 13A | |
| Instituția: | Casa de Cultură Polivalentă (BESV 2/25) | |

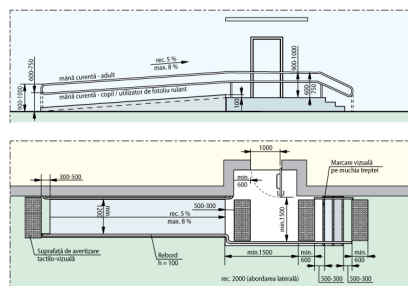
Fig. V.32.b Rampă de acces paralelă cu intrarea în clădire

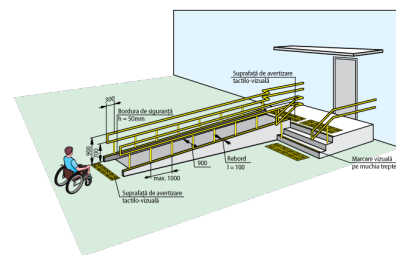
Fig. V.31.a Rampă de acces perpendiculară pe intrarea în clădire

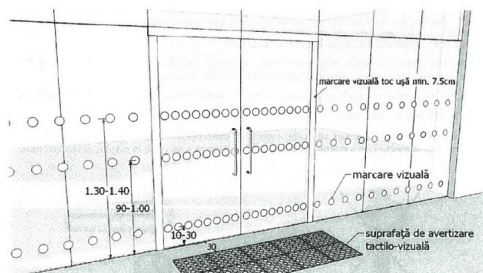
Fig. V.24. – Exemplu de conformare a suprafețelor vitrate în cadrul foi de ușă și realizarea contrastului vizual, atunci când ușa și suprafețele adiacente sunt vitrate

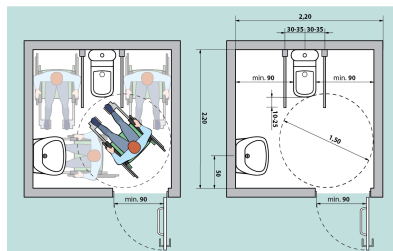
Fig. V.42.a Amenajarea unei cabine WC adaptate - tip A

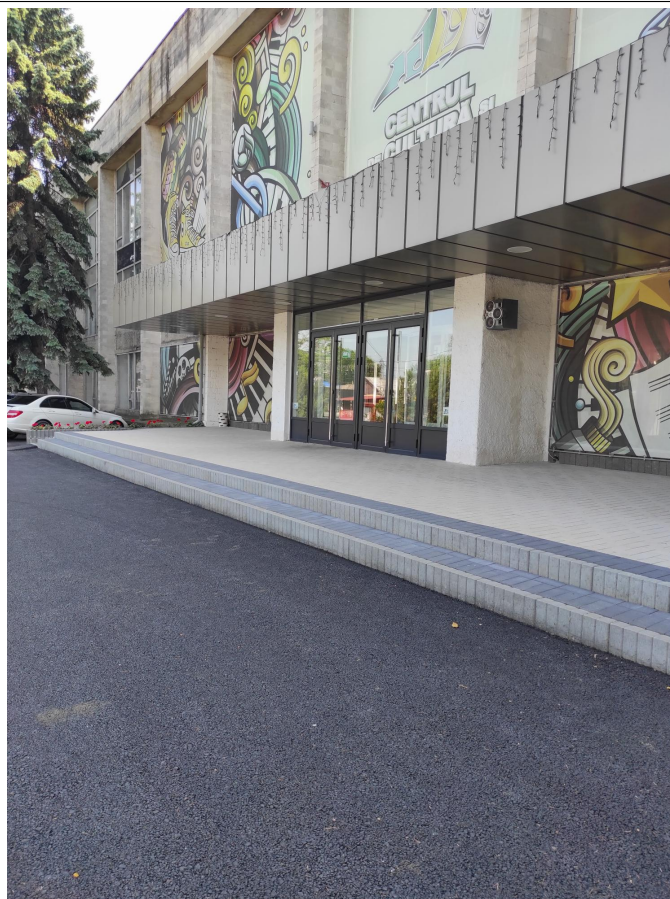
## **Galerie - Căi de acces către clădire**

| Tip înveliș: | Asfalt |
| Drumurile/Căile de acces sunt: | Calitative |
| Nivel: | Orizontal |

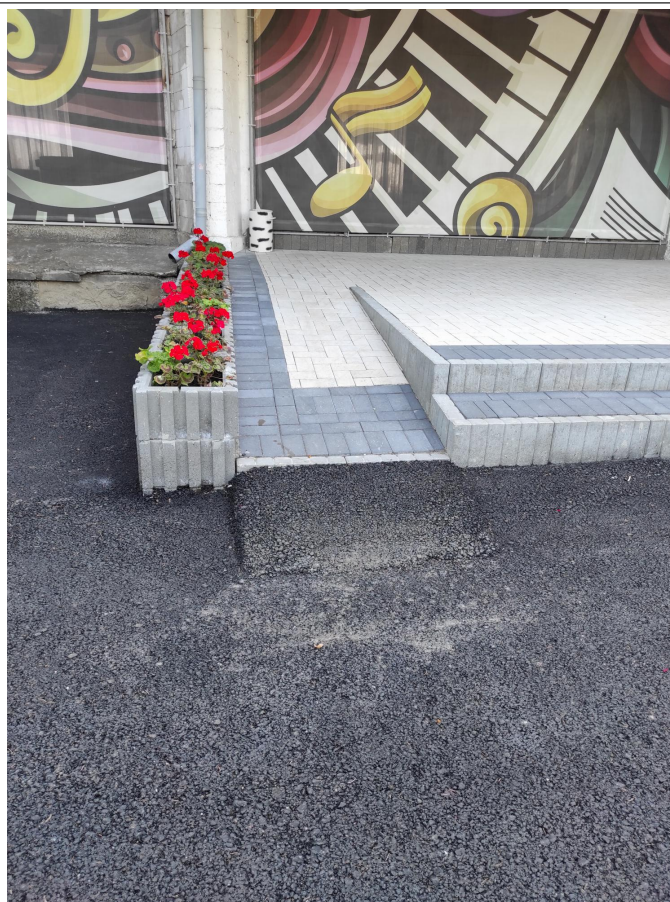
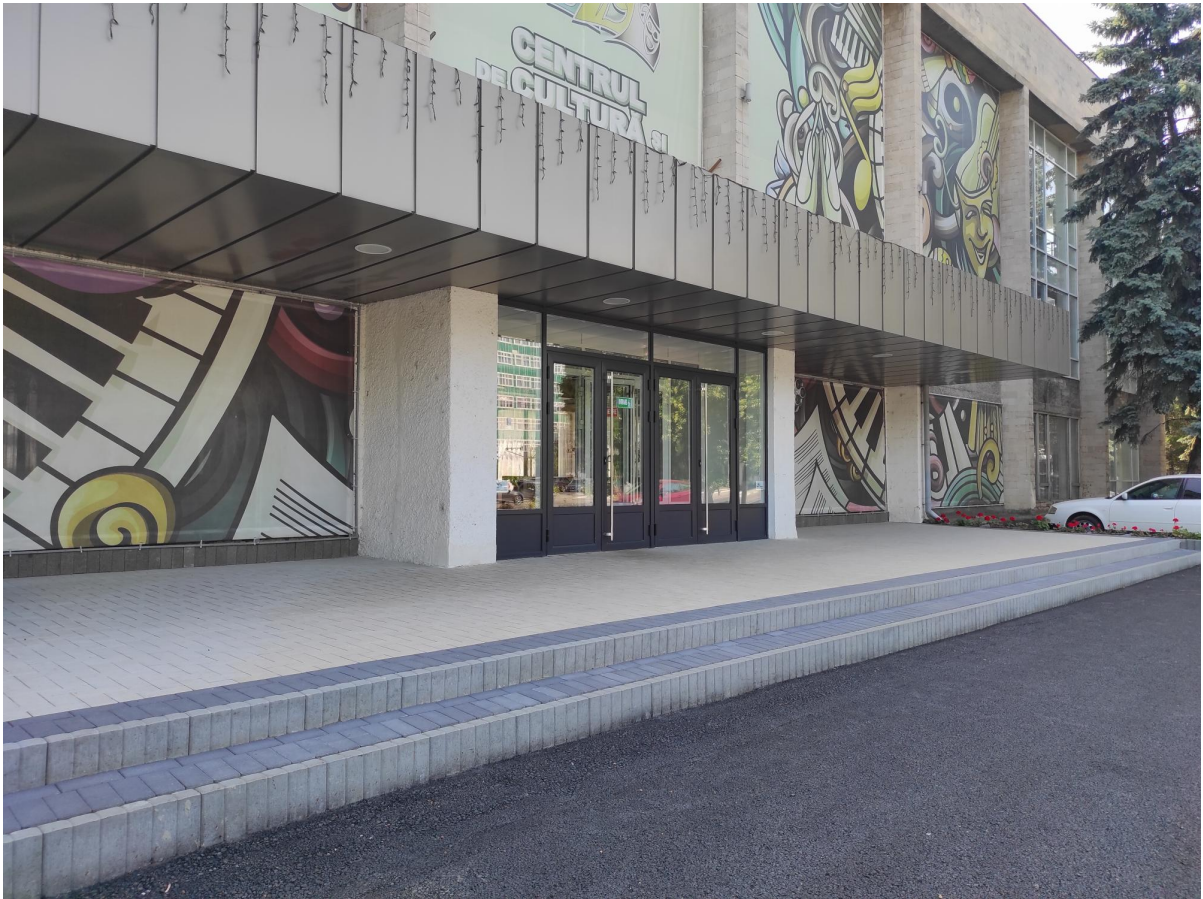
## **Galerie - Intrare în clădire**

| Categorii | Indicatori | Date colectate |
|---|---|---|
| | La intrare sunt trepte: | Da, 2 trepte , Înălțime totală a treptelor/scărilor (cm)19 cm |
| | Înălțimea pragului ușii (de la nivelul solului până la nivelul superior al pragului): | 54 cm<br><b>Standard: Se aplica regula de 1:12</b> |
| | Dacă există trepte, sunt semnalate treptele cu elemente contrastante și/sau tactile: | Nu<br><b>Standard: prima și ultima treaptă trebuie semnalate în culori contrastante</b> |
| | Lungimea rampei: | 350 cm |
| | Lățimea rampei: | 94 cm |
| | Sunt bare de suport: | Nu |

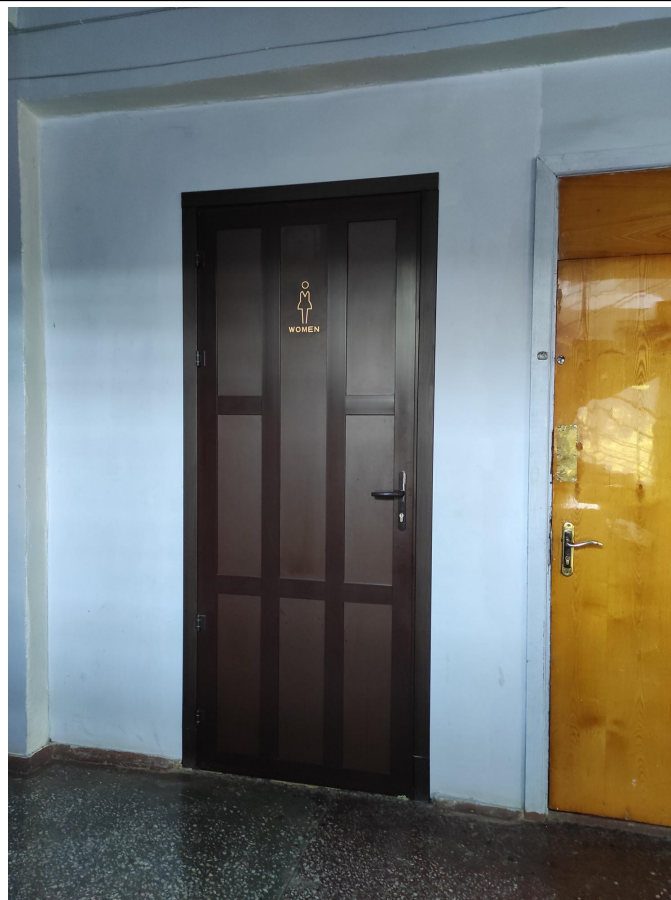
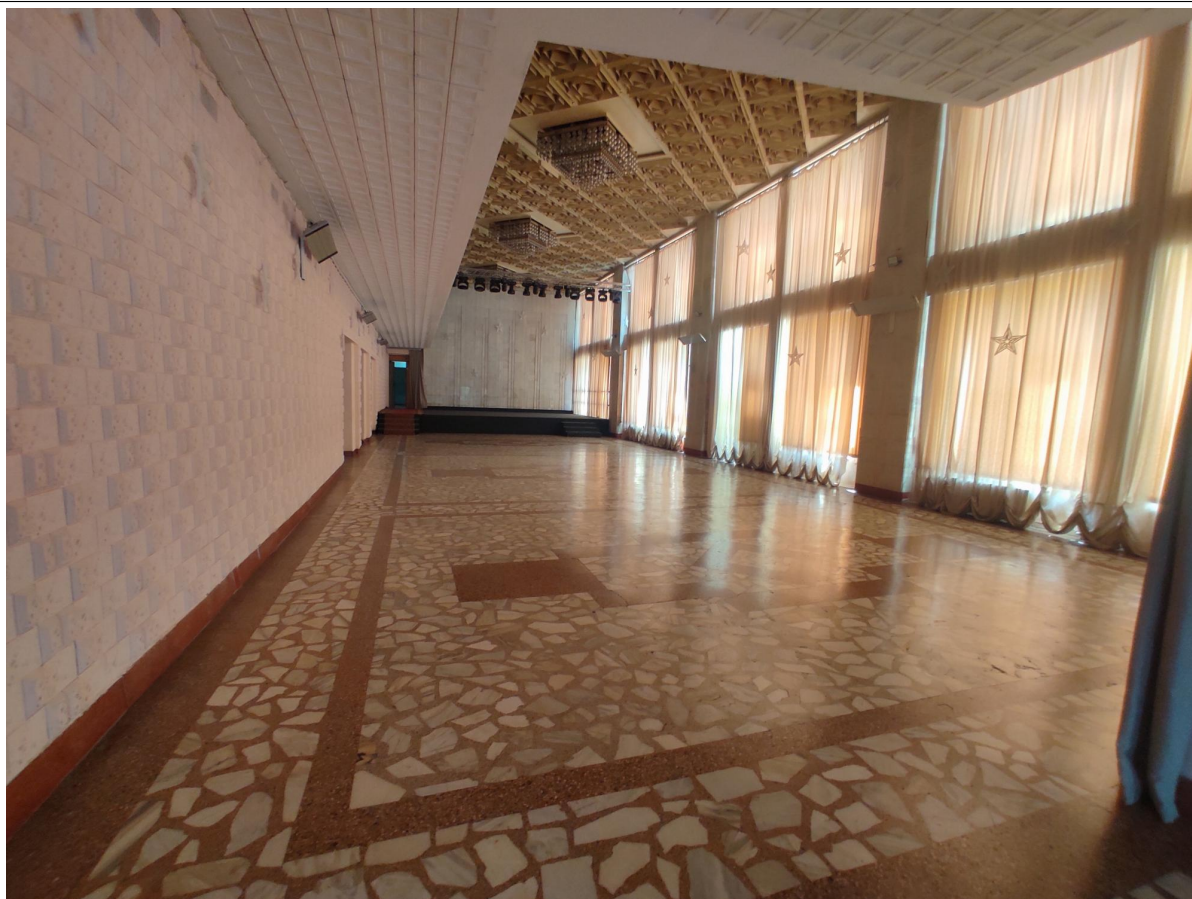
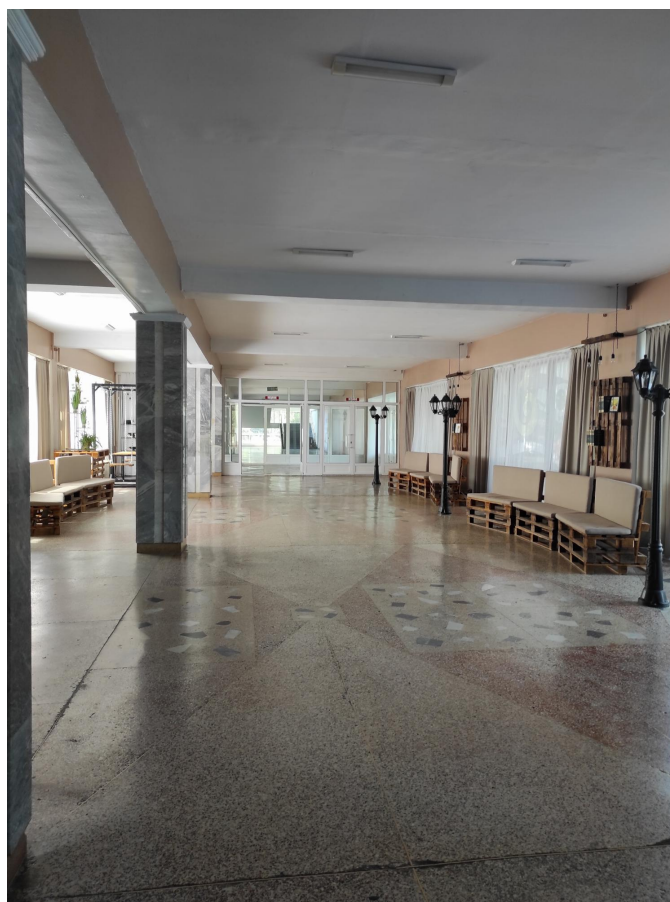
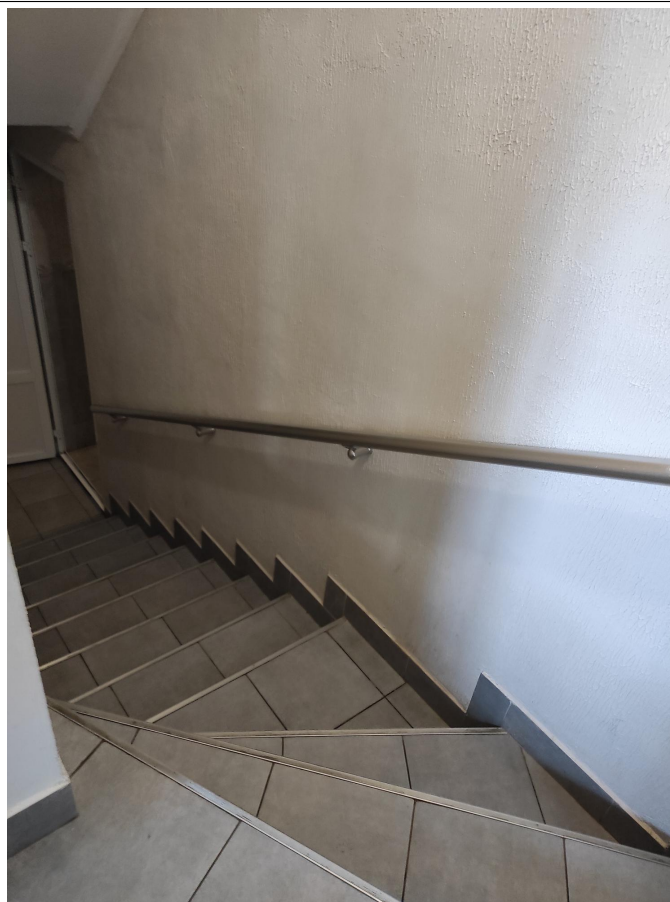
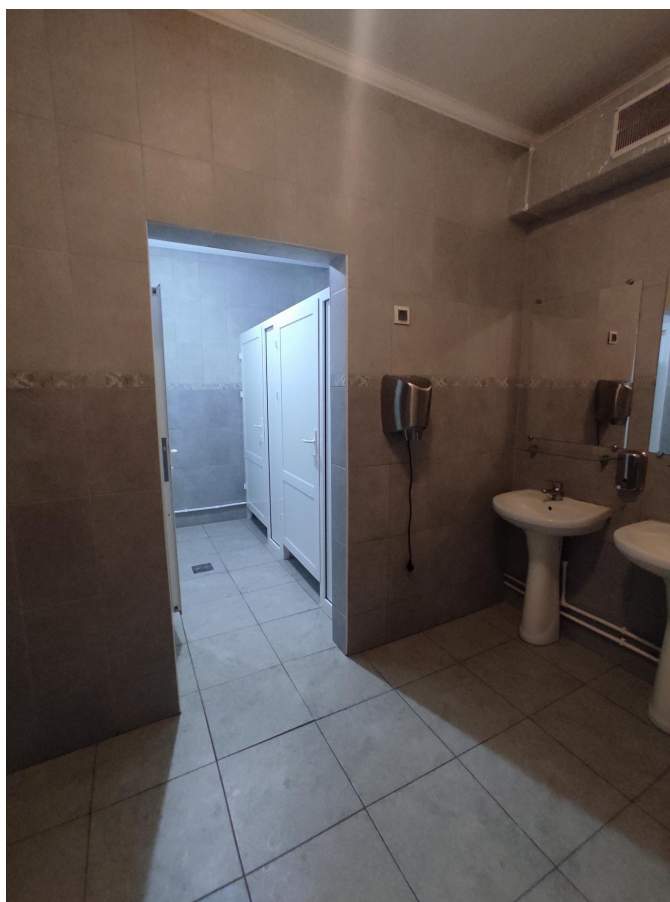
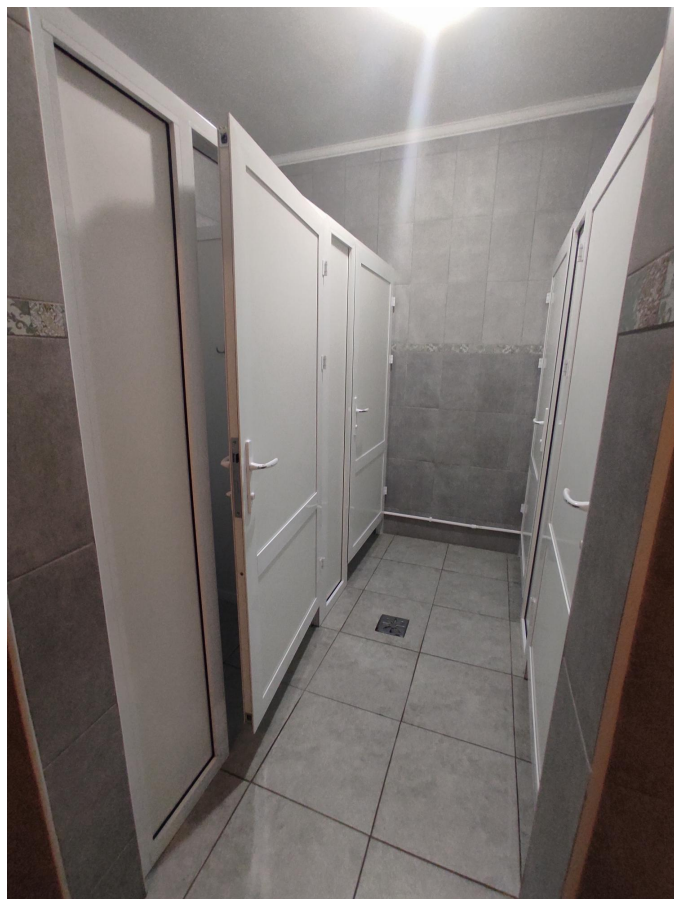
**Galerie - Uși**

| Dimensiuni ușă de intrare: | Dublă: 77 cm + 87 cm<br><b>Standard: lumina ușii duble trebuie să fie de minim 90 cm</b><br>Ușa mică din cea dublă se deschide |
| Prag ușă de intrare: | Un prag cu înălțimea: 2 cm<br><b>Standard: pragul trebuie să fie de maxim 2 cm</b> |
| Praguri de la ușile de interior: | Prag 1 cu înălțimea: 3 cm<br><b>Standard: pragul trebuie să fie de maxim 2 cm</b> |
| Ușile de la intrare și din interiorul clădirii sunt dotate/marcate corespunzător cu semne contrastante: | Nu<br><b>Standard: este o diferență de culoare contrastantă (culori închise / culori deschise) între perete și podea</b> |
