# Formular de evaluare a condițiilor de accesibilitate a clădirilor publice

Data: **18-06-2025**

| Categorii | Indicatori | Date colectate |
|---|---|---|
| Adresa, strada, nr.: | Ostrovski 17 | |
| Instituția: | LT Ștefan cel Mare (BESV 2/22) | |

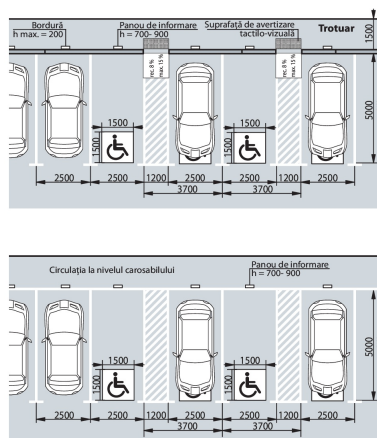
Fig. IV.18 Parcare pe o direcție perpendiculară față de carosabil

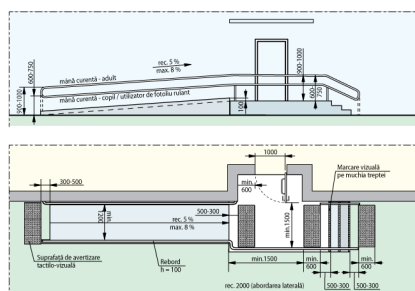
Fig. V.32.b Rampă de acces paralelă cu intrare în clădire

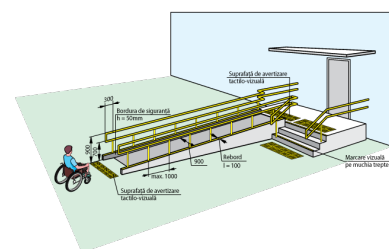
Fig. V.31.a Rampă de acces perpendiculară pe intrarea în clădire

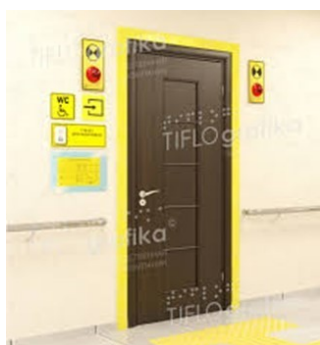
Fig. V.23. – Exemplu de conformare a suprafețelor vitrate în cadrul foii de ușă și realizarea contrastului vizual

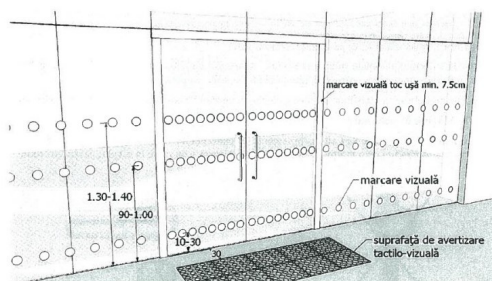
Fig. V.24. – Exemplu de conformare a suprafețelor vitrate în cadrul foii de ușă și realizarea contrastului vizual, atunci când ușa și suprafețele adiacente sunt vitrate

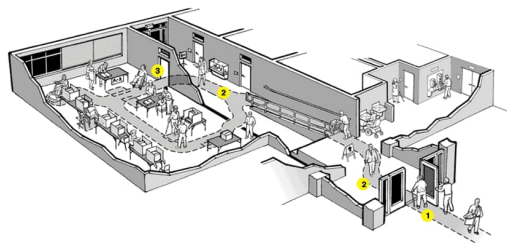
Este la nivel de:

Parter

Trepte:

Da, 4 trepte , înălțimea:15 cm

Culori contrastante pentru trepte:

Da  
Standard: prima și ultima treaptă trebuie semnalate în culori contrastante

În sală este spațiu de manevră pentru un scaun rulant cu diagonala minimă de 140 cm:

Da

Culori contrastante pentru sală:

Da  
Standard: este o diferență de culoare contrastantă (culori închise / culori deschise) între perete și podea

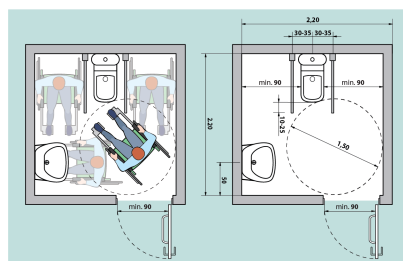
Fig. V.42.a Amenajarea unei cabine WC adaptate - tip A

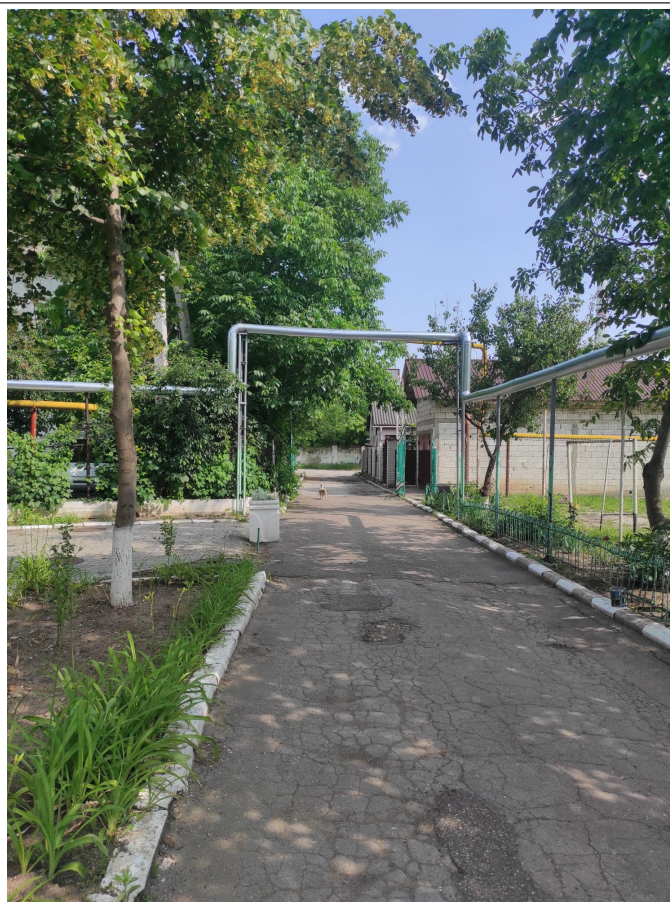
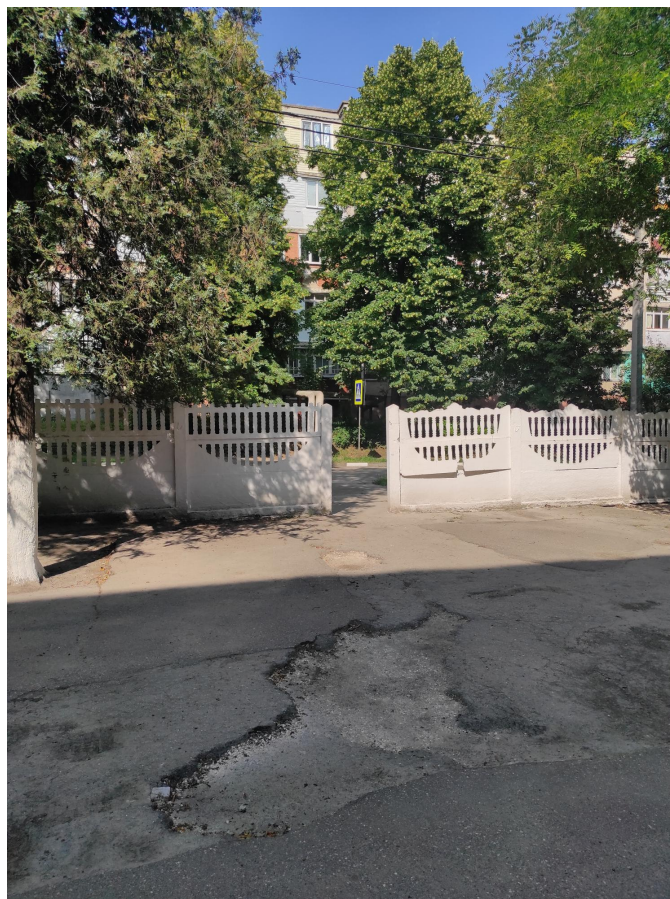
## Galerie - Căi de acces către clădire

| Tip înveliș: | Asfalt |
| Drumurile/Căile de acces sunt: | Deteriorate |
| Există pavaj tactil sau marcaj contrastant la ieșirea de pe carosabil pe trotuar: | Nu |
| Trotuarul are pavaj tactil sau marcaj contrastant: | Nu |

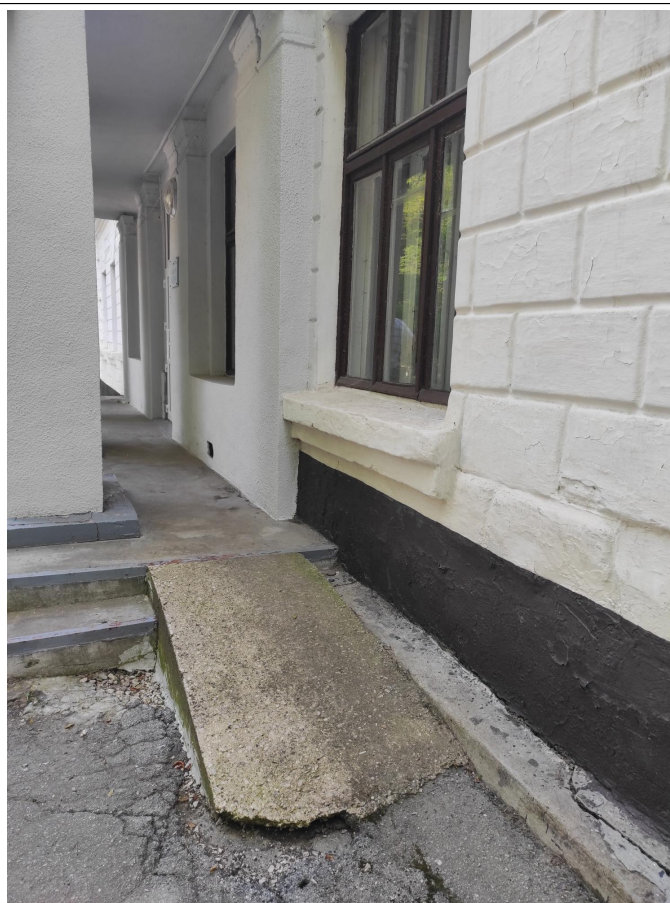
**Galerie - Intrare în clădire**

| La intrare sunt trepte: | Da, 2 trepte , Înălțime totală a treptelor/scărilor (cm)17 cm |
| Înălțimea pragului ușii (de la nivelul solului până la nivelul superior al pragului): | 35 cm<br>Standard: Se aplica regula de 1:12 |
| Dacă există trepte, sunt semnalate treptele cu elemente contrastante și/sau tactile: | Nu<br>Standard: prima și ultima treaptă trebuie semnalate în culori contrastante |
| Lungimea rampei: | 165 cm |
| Lățimea rampei: | 80 cm |
| Sunt bare de suport: | Nu |
| Rampa are bară de siguranță: (din țevă sau beton, la H = 5-10 cm) | Nu |
| Bariere/obstacole | Da piloni |

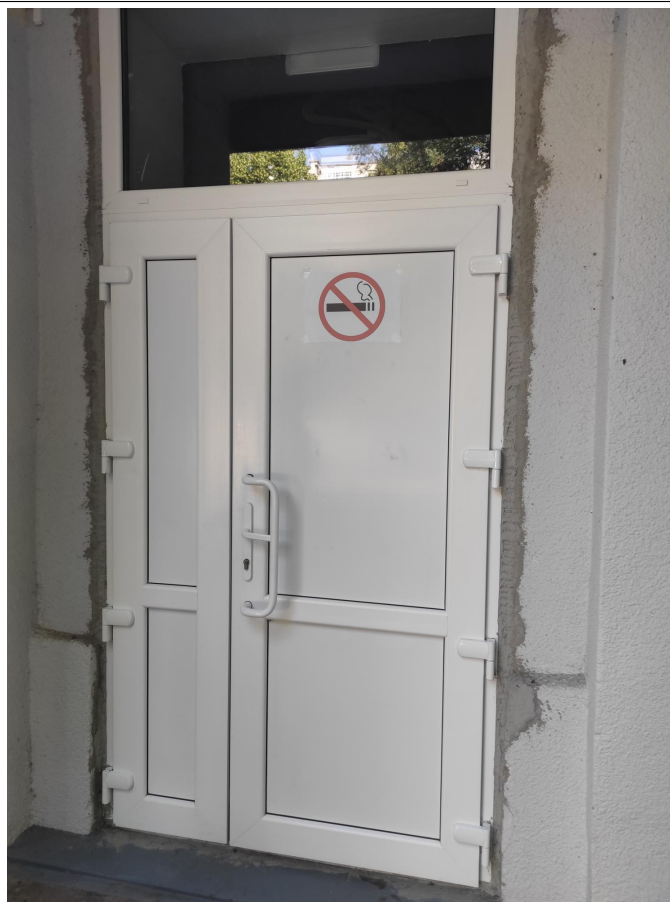
## Galerie - Uși

| Categorii | Indicatori | Date colectate |
|---|---|---|
| | Dimensiuni ușă de intrare: | Dublă: 78 cm + 39 cm<br>Standard: lumina ușii duble trebuie să fie de minim 90 cm<br>Ușa mică din cea dublă se deschide |
| | Prag ușă de intrare: | Un prag cu înălțimea: 3 cm<br>Standard: pragul trebuie să fie de maxim 2 cm |
| | Ușile de la intrare și din interiorul clădirii sunt dotate/marcate corespunzător cu semne contrastante: | Nu<br>Standard: este o diferență de culoare contrastantă (culori închise / culori deschise) între perete și podea |

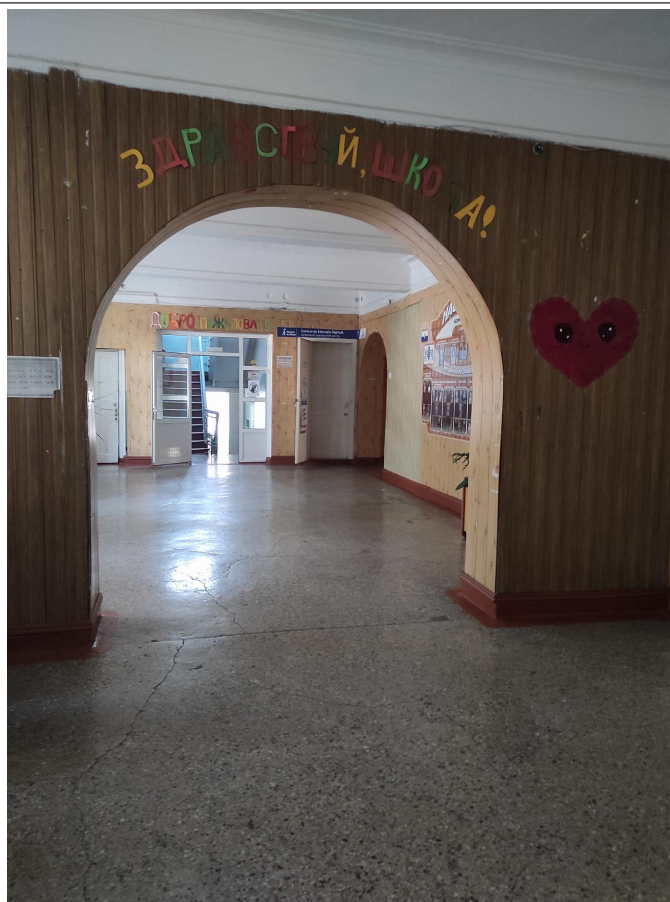
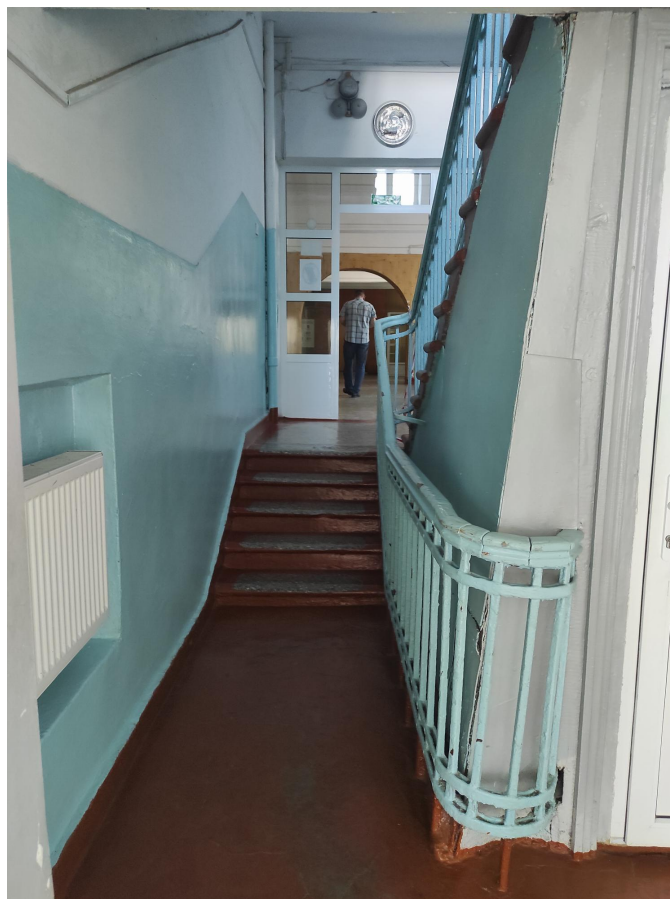
## Galerie - Coridoare

| Lățime (dacă este cazul, în cel mai îngust loc): | 90 cm , există buzunare la coridoare<br>Standard: Lățimea minimă a coridorului ar trebui să fie de cel puțin 150 cm), Dacă coridorul este îngust (până la 180 cm) |
| Trepte: | Da , 5 trepte , înălțimea:12 cm |
| Dacă sunt trepte, este o rampă interioară: | Nu |
| Iluminare bună (lumină de zi și lumină artificială) pe hol și pe culoarele principale: | Parțial |

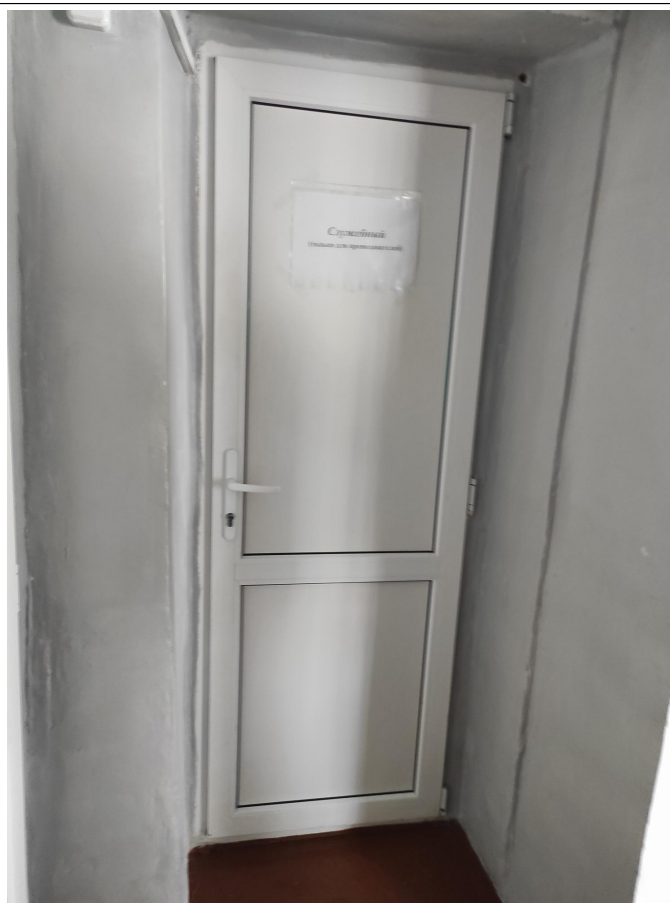
**Galerie - Grup sanitar**

Nu

65 cm  
Standard: ușa trebuie să fie de minim 90 cm
