# Formular de evaluare a condițiilor de accesibilitate a clădirilor publice

Data: 24-06-2025

| Categorii | Indicatori | Date colectate |
|---|---|---|
| Instituția: | BESV 16/13 (SRL Oleg Bejan) | |

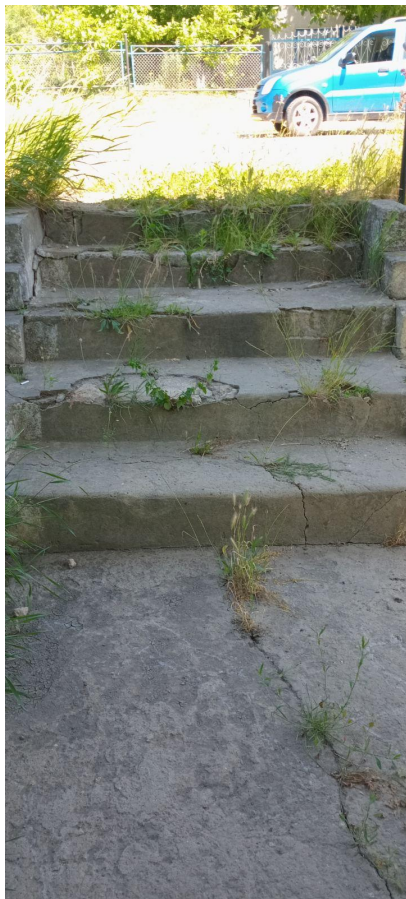
## **Galerie - Căi de acces către clădire**

| Tip înveliș: | nisip, asfalt deteriorat cu iarbă |
| Drumurile/Căile de acces sunt: | Deteriorate |
| Scări/Trepte: | Da, 5 scări/trepte , înălțimea:110 cm |
| Nivel: | Înclinat în coborâș |

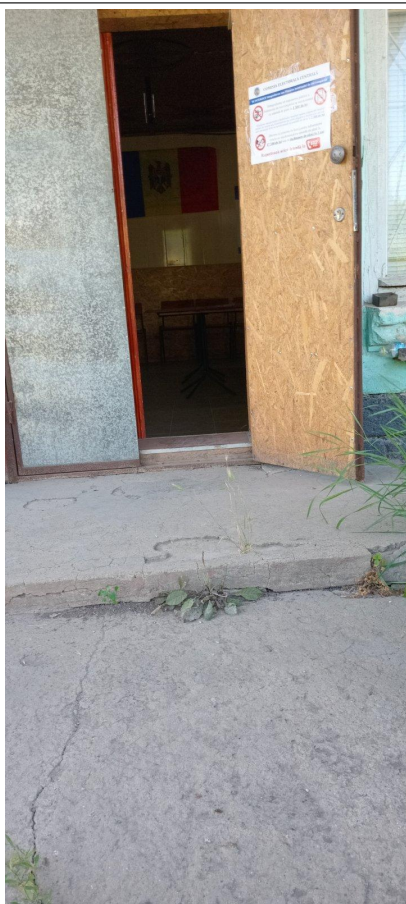
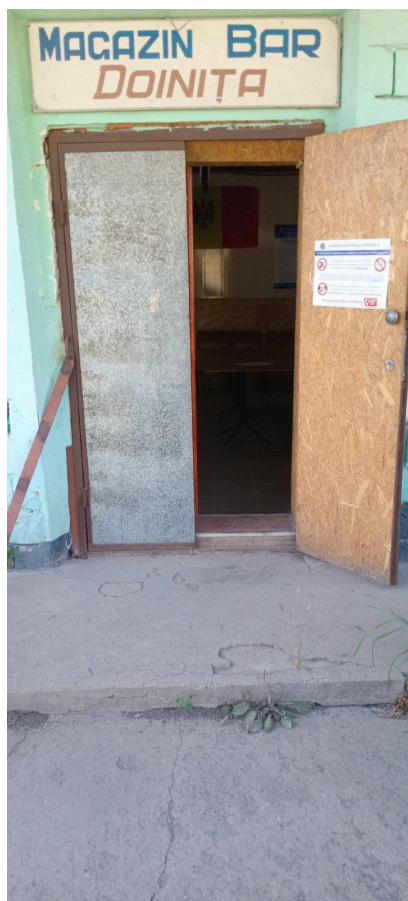
## **Galerie - Intrare în clădire**

| Intrarea în clădire este la nivelul solului: | Da |
| Ușa se deschide în interior sau exterior: | Interior |

| Dimensiuni ușă de intrare: | Simplă: 112 cm<br>Standard: trebuie să fie de minim 90 cm |
| Prag ușă de intrare: | Prag exterior și interior cu înălțimile: 12 + 15 cm<br>Standard: pragul trebuie să fie de maxim 2 cm |
| Ușile de la intrare și din interiorul clădirii sunt dotate/marcate corespunzător cu semne contrastante: | Nu<br>Standard: este o diferență de culoare contrastantă (culori închise / culori deschise) între perete și podea |

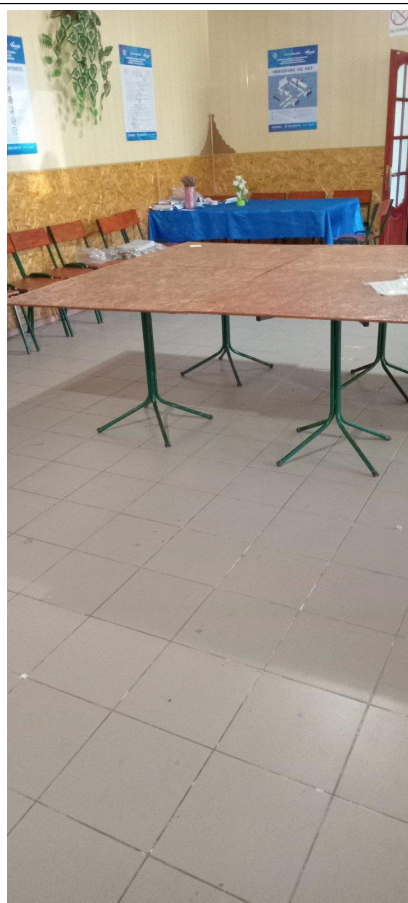
**Galerie - Sala de prestare a serviciului**

Da . De tipul: Masa, flori, scaune.

Nu
