# Formular de evaluare a condițiilor de accesibilitate a clădirilor publice

| Categorii | Indicatori | Date colectate |
|---|---|---|
| Adresa, strada, nr.: | or. Cupcini, M.Eminescu nr.2 | |
| Instituția: | BESV 16/11 (Liceul "S. Kovalevski") | |

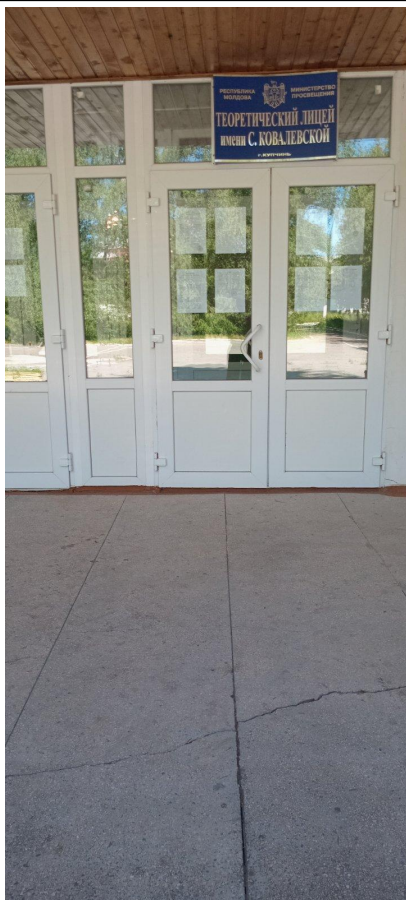
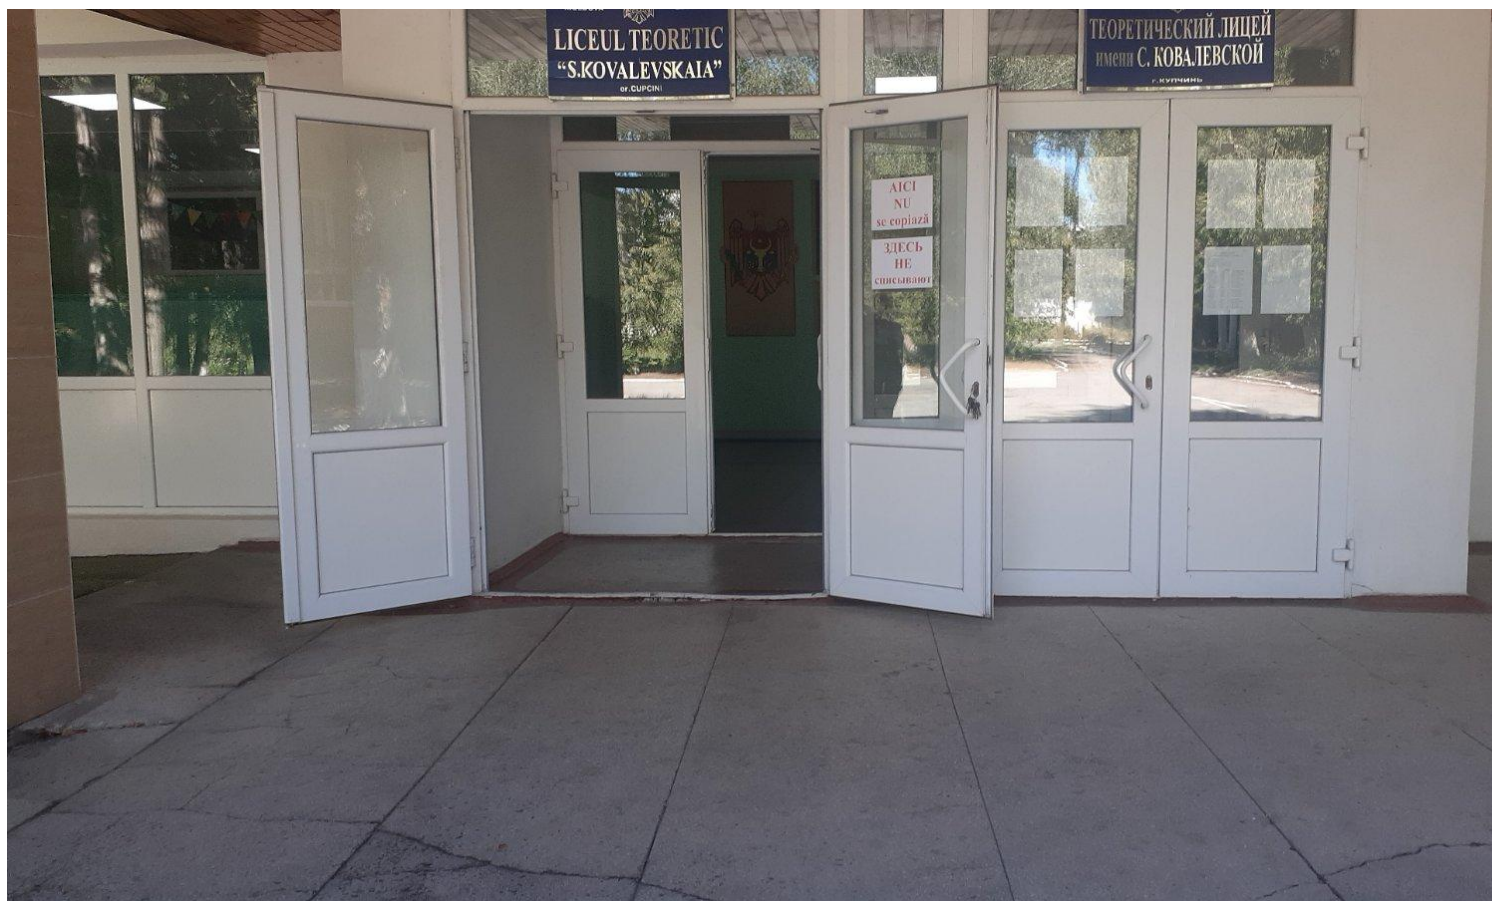
### Galerie - Intrare în clădire

| Intrarea în clădire este la nivelul solului: | Da |
| Ușa se deschide în interior sau exterior: | Exterior |

| Prag ușă de intrare: | Un prag cu înălțimea: 3 cm<br>Standard: pragul trebuie să fie de maxim 2 cm |

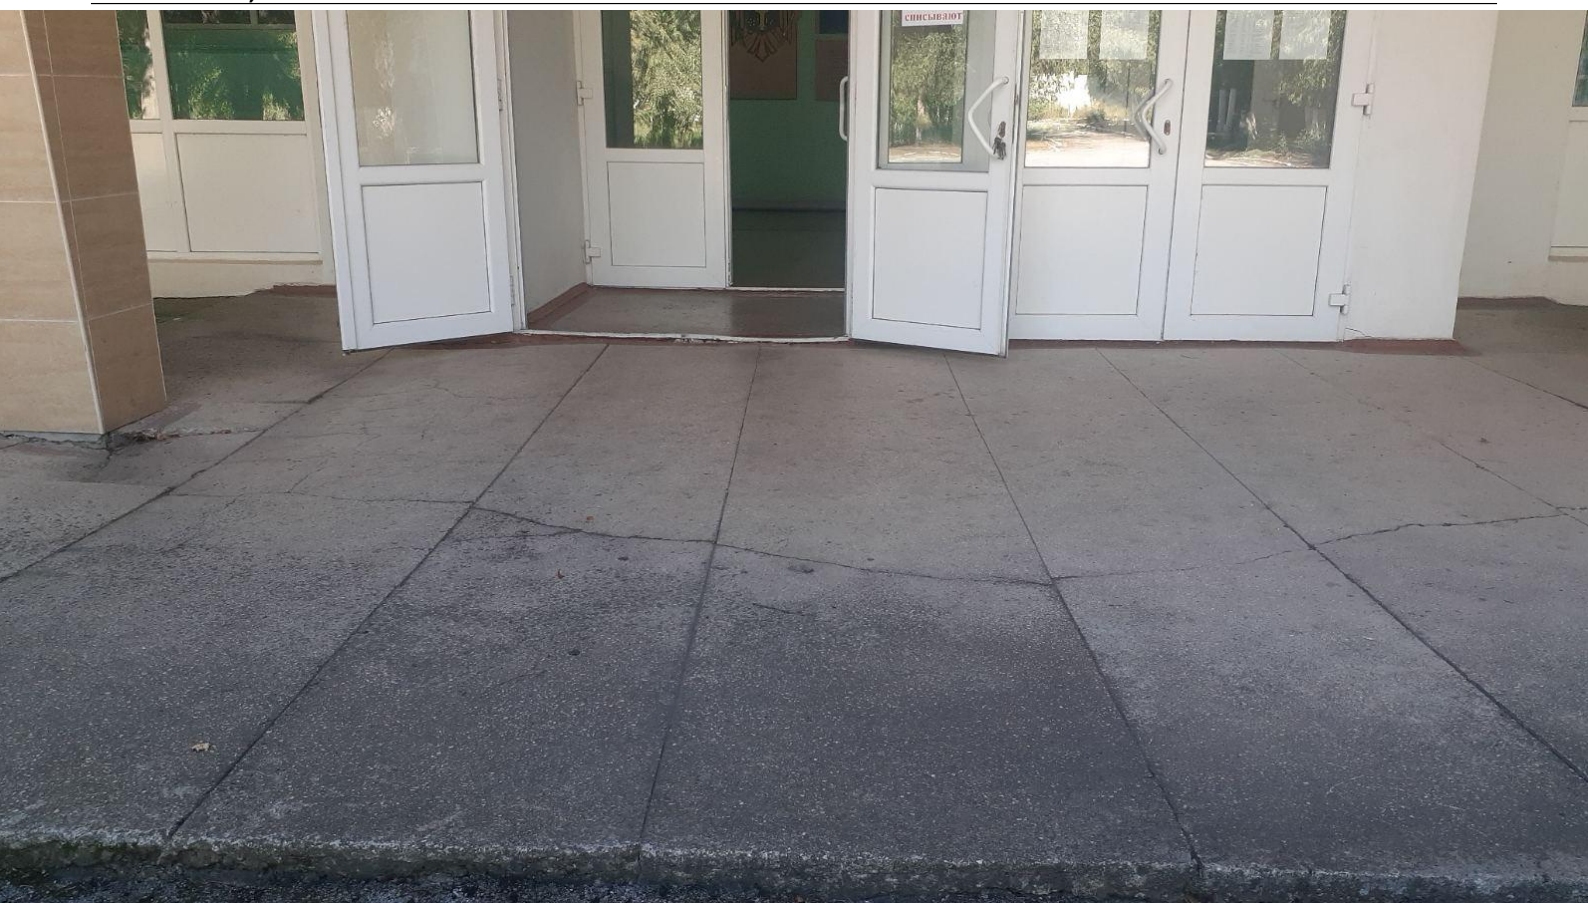
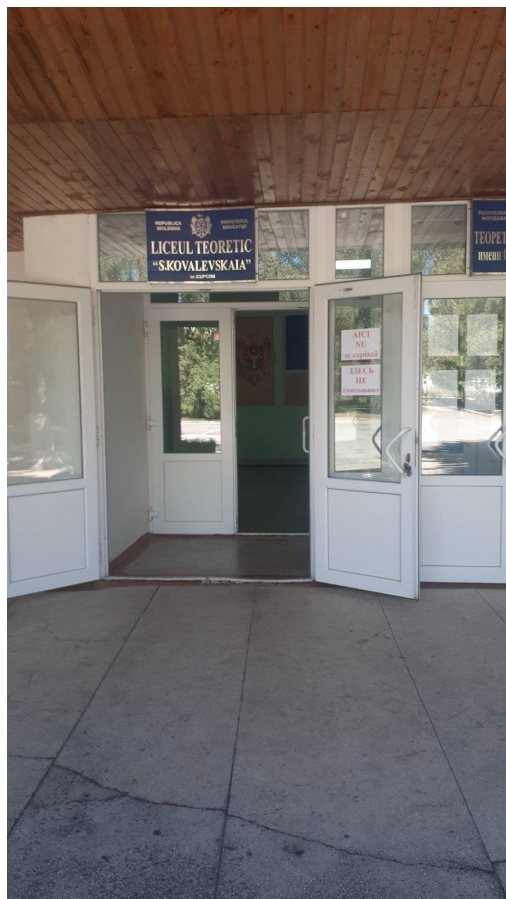
**Galerie - Uși**

| Dimensiuni ușă de intrare: | Dublă: 85 cm + 85 cm<br>Standard: lumina ușii duble trebuie să fie de minim 90 cm<br>Ușa mică din cea dublă se deschide |
| Praguri de la ușile de interior: | Prag 1 cu înălțimea: 2 cm<br>Standard: pragul trebuie să fie de maxim 2 cm |

| Categorii | Indicatori | Date colectate |
|---|---|---|
| | Ușile de la intrare și din interiorul clădirii sunt dotate/marcate corespunzător cu semne contrastante: | Nu<br>Standard: este o diferență de culoare contrastantă (culori închise / culori deschise) între perete și podea |

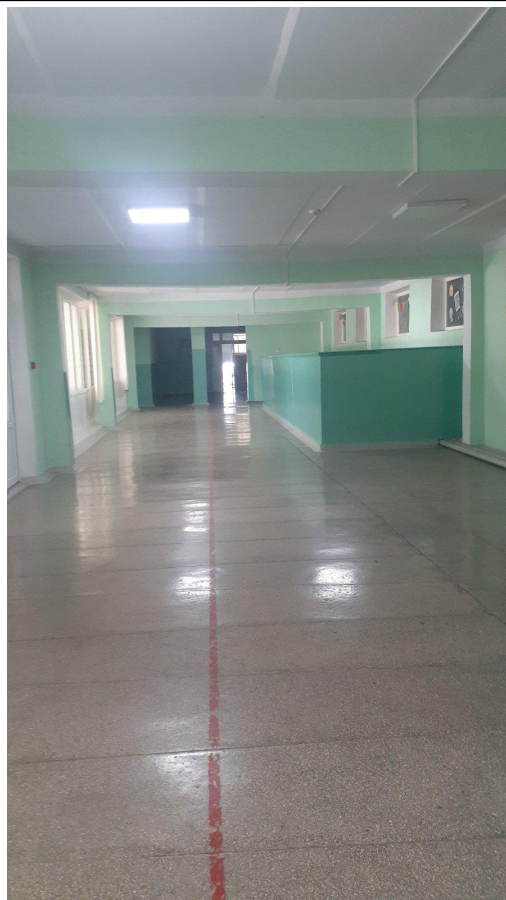
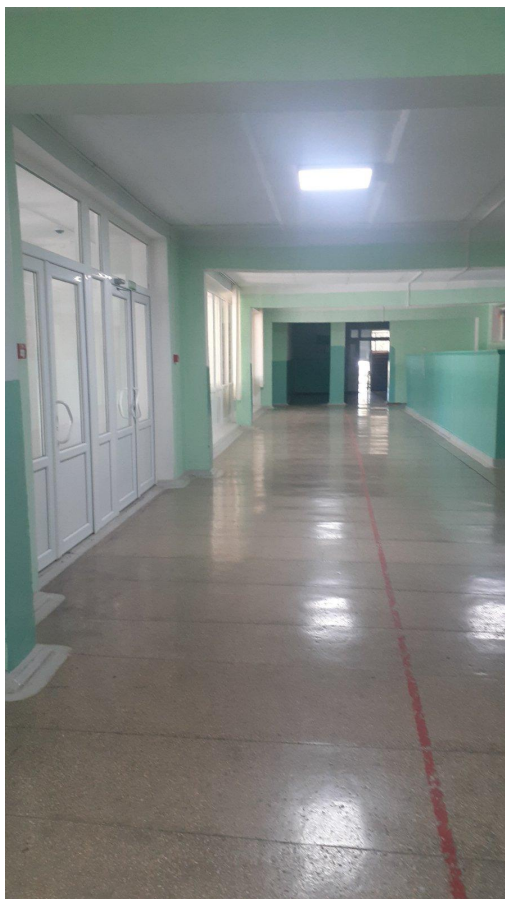
**Galerie - Sala de prestare a serviciului**

| Este la nivel de: | Parter |
| În sală este spațiu de manevră pentru un scaun rulant cu diagonala minimă de 140 cm: | Da |
| Culori contrastante pentru sală: | Da<br>Standard: este o diferență de culoare contrastantă (culori închise / culori deschise) între perete și podea |
