# Formular de evaluare a condițiilor de accesibilitate a clădirilor publice

Data: 13-06-2025

| Categorii | Indicatori | Date colectate |
|---|---|---|
| Adresa, strada, nr.: | E. Colesov, 15 | |
| Instituția: | Gimnaziul nr. 7 (BESV 2/39) | |

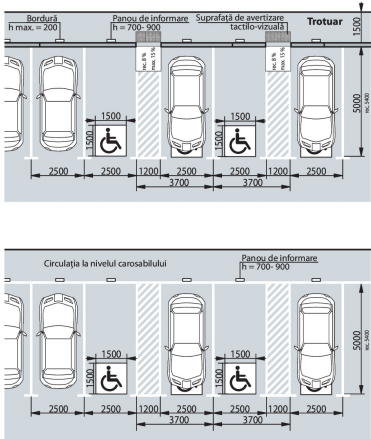
Fig. IV.18 Parcare pe o direcție perpendiculară față de carosabil

| Parcare obișnuită: | Da |
| Locuri de parcare amenajate pentru persoanele cu dizabilități: | Nu |

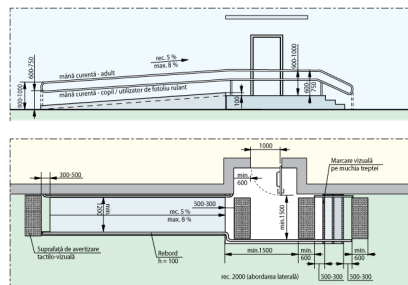
Fig. V.32.b Rampă de acces paralelă cu intrare în clădire

| Categorii | Indicatori | Date colectate |
|---|---|---|
| | La intrare sunt trepte: | Da, 3 trepte , Înălțime totală a treptelor/scărilor (cm)14 cm |
| | Înălțimea pragului ușii (de la nivelul solului până la nivelul superior al pragului): | 45 cm<br>Standard: Se aplica regula de 1:12 |
| | Dacă există trepte, sunt semnalate treptele cu elemente contrastante și/sau tactile: | Nu<br>Standard: prima și ultima treaptă trebuie semnalate în culori contrastante |
| | Există rampă de acces: | Nu |

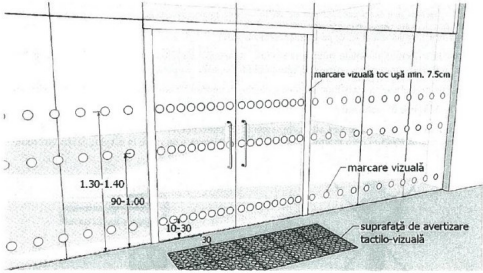
| Ușile de la intrare și din interiorul clădirii sunt dotate/marcate corespunzător cu semne contrastante: | Nu<br>Standard: este o diferență de culoare contrastantă (culori închise / culori deschise) între perete și podea |

| Categorii | Indicatori | Date colectate |
|---|---|---|
| | <p>Fig. V.23. – Exemplu de conformare a suprafețelor vitrate în cadrul foi de ușă și realizarea contrastului vizual</p> <p>Fig. V.24. – Exemplu de conformare a suprafețelor vitrate în cadrul foi de ușă și realizarea contrastului vizual, atunci când ușa și suprafețele adiacente sunt vitrate</p> | |

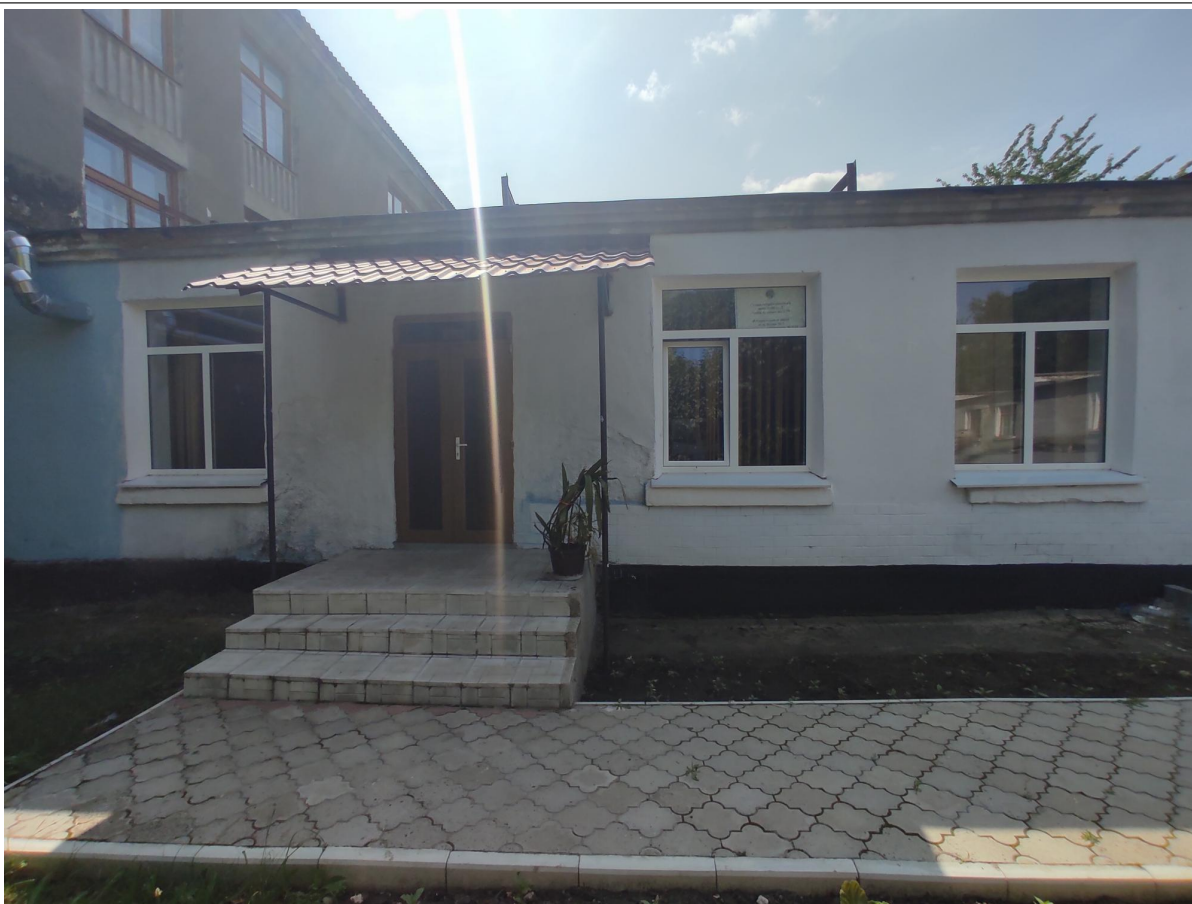
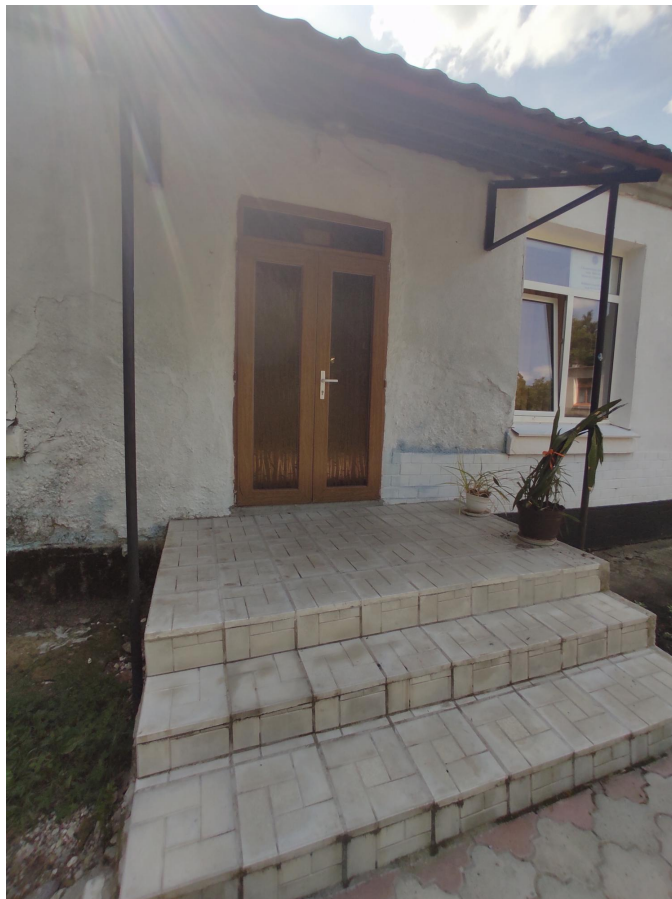
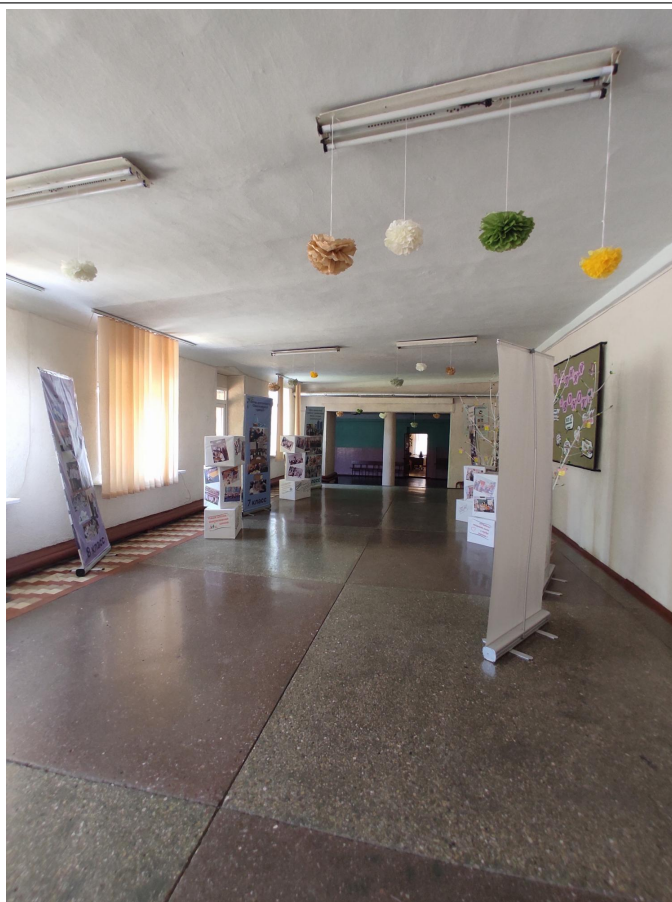
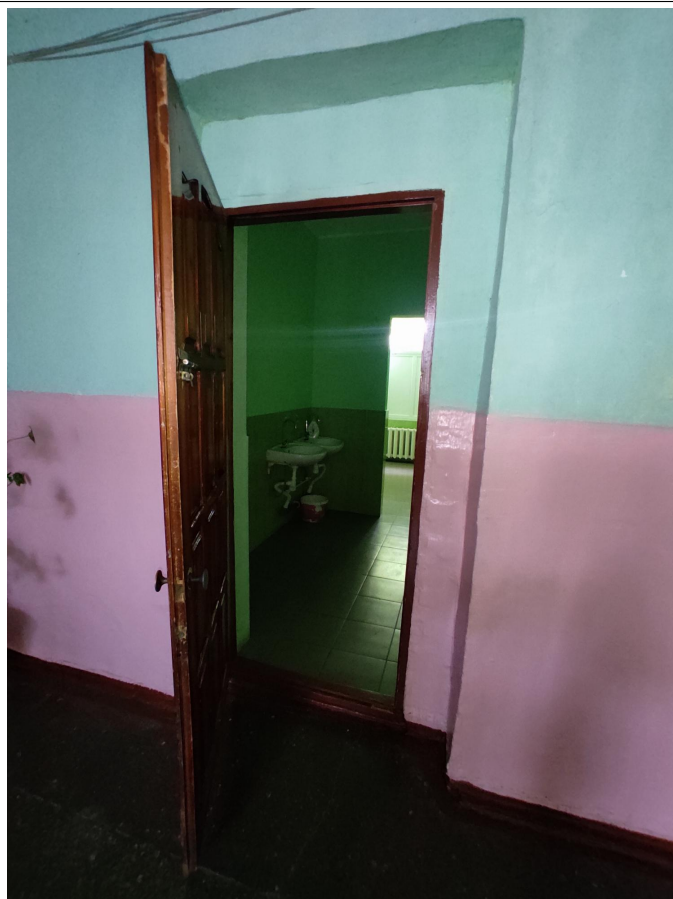
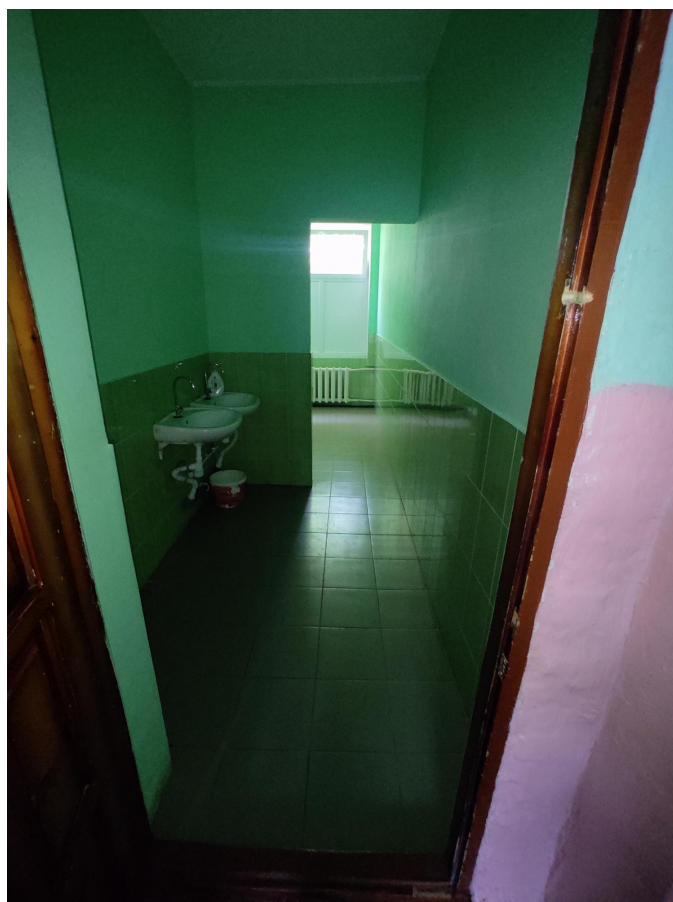
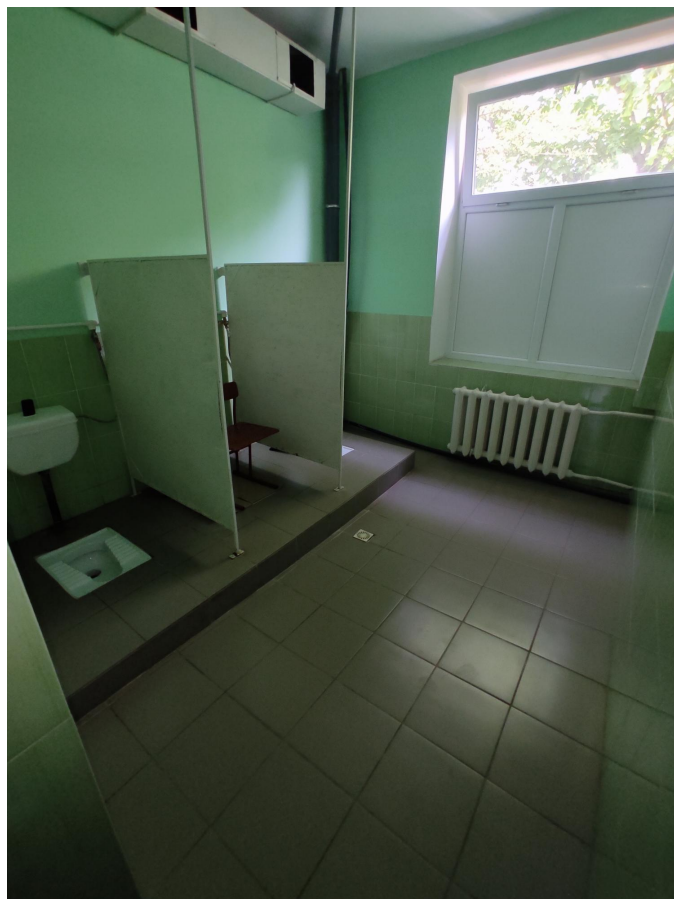
**Galerie - Intrare în clădire**

| Categorii | Indicatori | Date colectate |
|---|---|---|
| | Dimensiunile pragului/spațiului din fața ușii de intrare în clădire: | 67 cm |

| Dimensiuni ușă de intrare: | Dublă: 58 cm + 68 cm<br>Standard: lumina ușii duble trebuie să fie de minim 90 cm<br>Ușa mică din cea dublă se deschide |
| Prag ușă de intrare: | Un prag cu înălțimea: 7 cm<br>Standard: pragul trebuie să fie de maxim 2 cm |
