# Formular de evaluare a condițiilor de accesibilitate a clădirilor publice

| Categorii | Indicatori | Date colectate |
|---|---|---|
| Adresa, strada, nr.: | E. Colesov, 15 | |
| Instituția: | Gimnaziul nr. 7 (BESV 2/42) | |

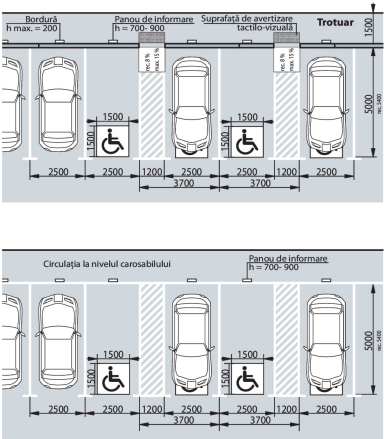
Fig. IV.18 Parcare pe o direcție perpendiculară față de carosabil

| Parcare obișnuită: | Da |
| Locuri de parcare amenajate pentru persoanele cu dizabilități: | Nu |

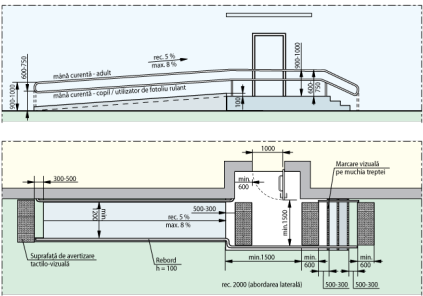
Fig. V.32.b Rampă de acces paralelă cu intrare în clădire

| Intrarea în clădire este la nivelul solului: | Da |
| Ușa se deschide în interior sau exterior: | Exterior |

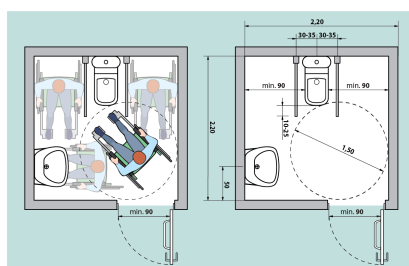
Fig. V.42.a Amenajarea unei cabine WC adaptate - tip A

| Categorii | Indicatori | Date colectate |
|---|---|---|
| | Ușa de intrare WC interior, lățime: | 83 cm<br>Standard: ușa trebuie să fie de minim 90 cm |
| | Prag ușă de intrare: | Prag cu înălțimea: 6 cm<br>Standard: maxim 2 cm |
| | Tipul vasului WC: | Vas wc turcesc |
| | Vasul WC are bare de suport: | Nu |
| | Lavuar/chiuveță: | Da , înălțimea de: 80 cm<br>Standard: h - 85 cm |
| | Este spațiu liber sub lavoar: | Da , dimensiunea de: 30 cm<br>Standard: minim 67 cm |
