# Formular de evaluare a condițiilor de accesibilitate a clădirilor publice

| Categorii | Indicatori | Date colectate |
|---|---|---|
| Adresa, strada, nr.: | E. Colesov, 15 | |
| Instituția: | Gimnaziul nr. 7 (BESV 2/40) | |

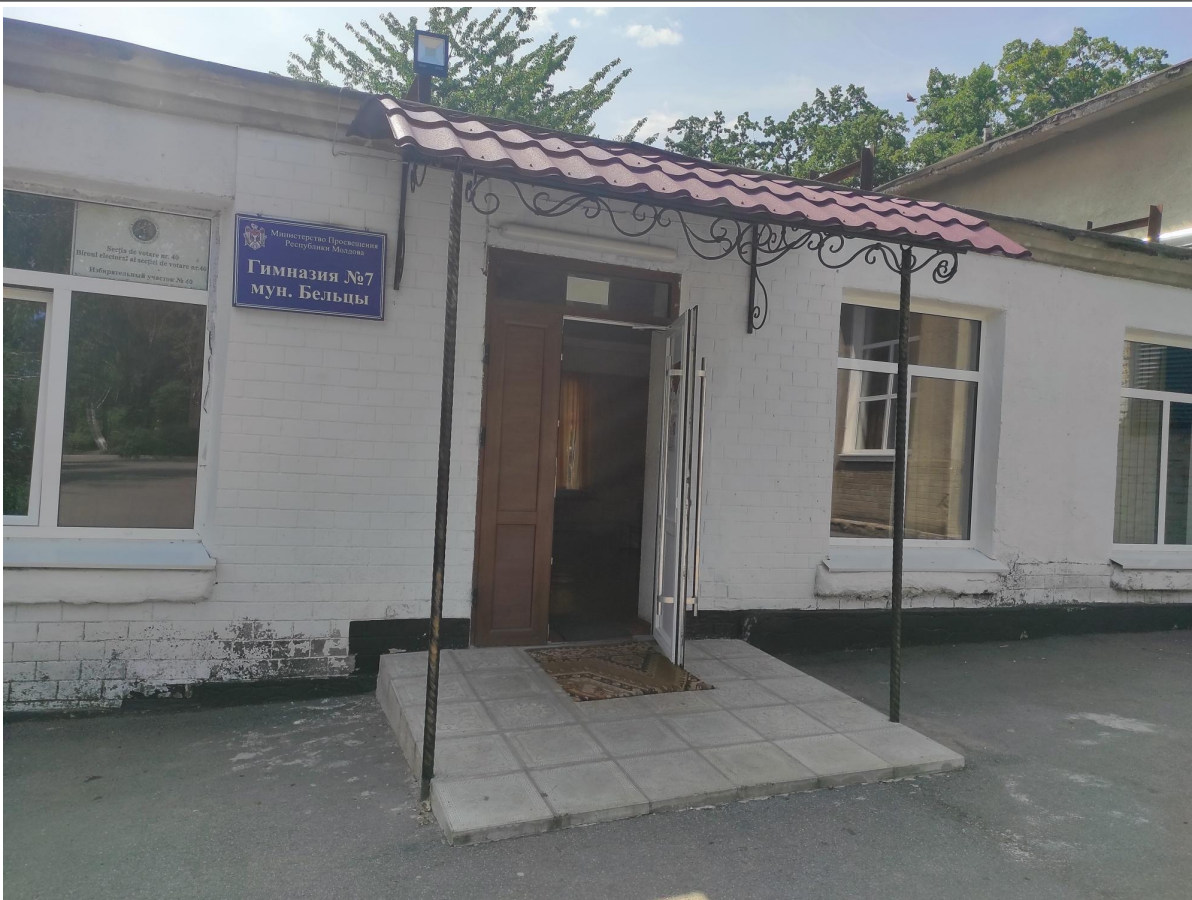
## Galerie - Intrare în clădire

| Intrarea în clădire este la nivelul solului: | Da |
| Ușa se deschide în interior sau exterior: | Exterior |

| Dimensiuni ușă de intrare: | Dublă: 58 cm + 68 cm<br>Standard: lumina ușii duble trebuie să fie de minim 90 cm<br>Ușa mică din cea dublă se deschide |
| Prag ușă de intrare: | Un prag cu înălțimea: 4 cm<br>Standard: pragul trebuie să fie de maxim 2 cm |
| Ușile de la intrare și din interiorul clădirii sunt dotate/marcate corespunzător cu semne contrastante: | Nu<br>Standard: este o diferență de culoare contrastantă (culori închise / culori deschise) între perete și podea |

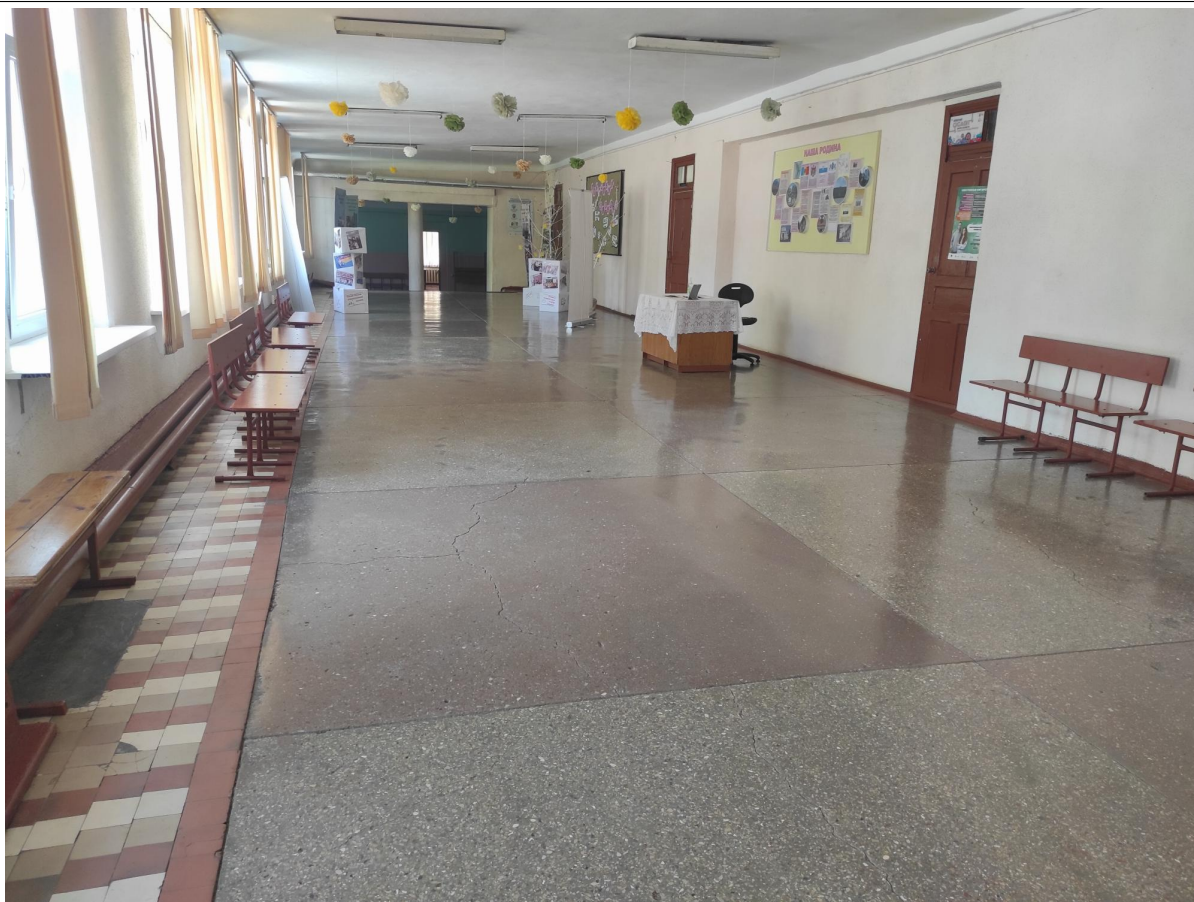
**Galerie - Sala de prestare a serviciului**

Este la nivel de: Parter

| Trepte: | Nu |
| Bariere/obstacole: | Nu |
| În sală este spațiu de manevră pentru un scaun rulant cu diagonala minimă de 140 cm: | Da |
| Spațiul interior este suficient iluminat: | Da |
| Culori contrastante pentru sală: | Da<br>Standard: este o diferență de culoare contrastantă (culori închise / culori deschise) între perete și podea |

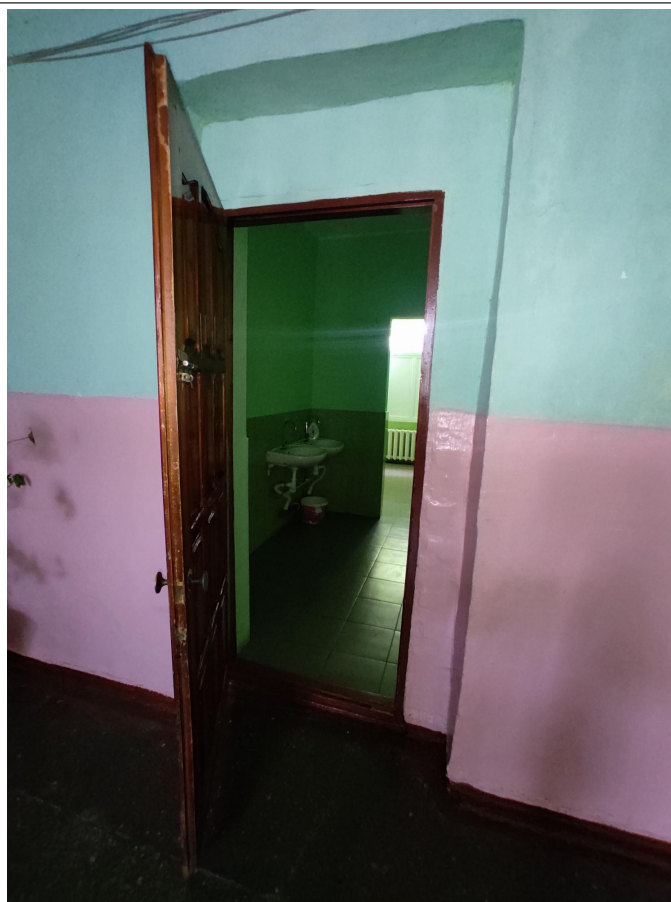
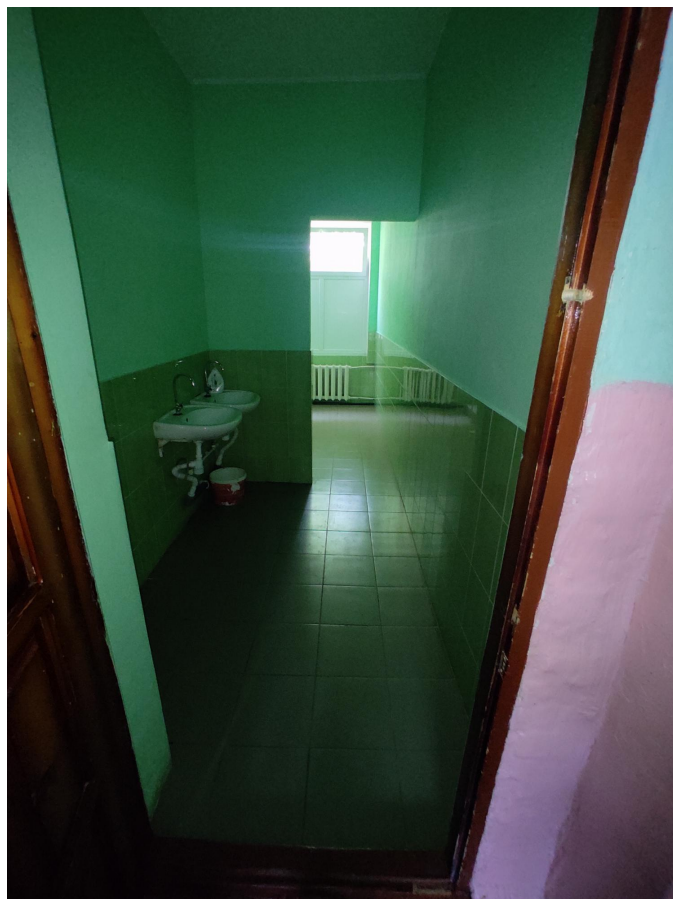
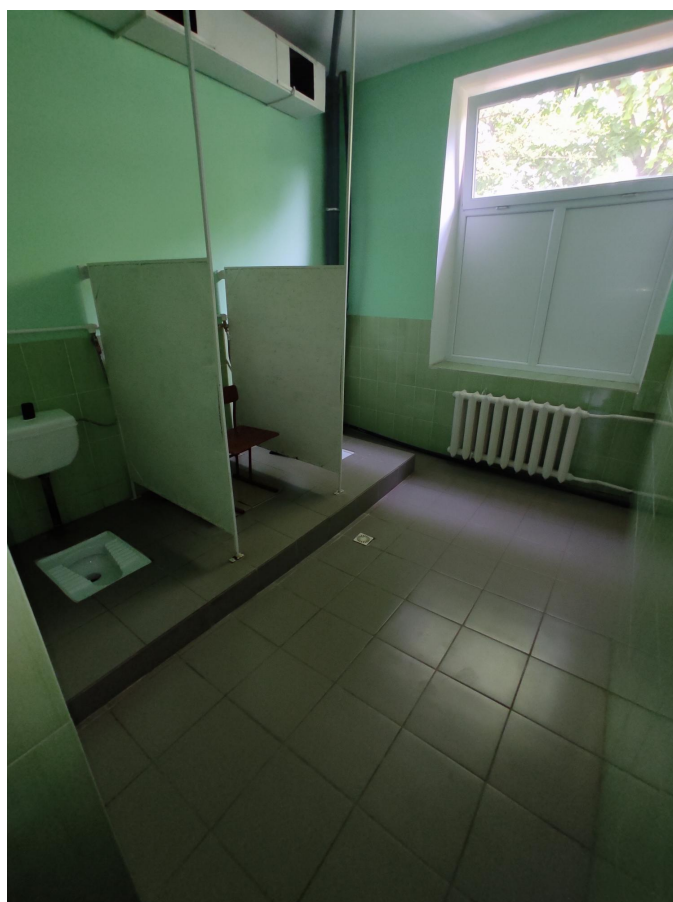
**Galerie - Grup sanitar**

| Grup sanitar în interior: | Da . La Parter |
| Ușa de intrare WC interior, lățime: | 83 cm<br>Standard: ușa trebuie să fie de minim 90 cm |
| Prag ușă de intrare: | Prag cu înălțimea: 6 cm<br>Standard: maxim 2 cm |
| Tipul vasului WC: | Vas wc turcesc |
| Vasul WC are bare de suport: | Nu |

| Categorii | Indicatori | Date colectate |
|---|---|---|
| | Lavuar/chiuveță: | Da , înălțimea de: 80 cm<br>Standard: h - 85 cm |
| | Este spațiu liber sub lavoar: | Da , dimensiunea de: 30 cm<br>Standard: minim 67 cm |
| | Întreprupătoarele sunt poziționate la o înălțime de 80 până la 110 cm de la podea: | Nu |
| | Toaleta este echipată cu sistem/buton de alarmă: | Nu |
| | Culori contrastante: | Nu<br>Standard: este o diferență de culoare contrastantă (culori închise / culori deschise) între perete și podea |
| | Colacul de WC este de o culoare contrastantă cu vasul de WC: | Nu |
| | Iluminare bună (lumină de zi și lumină artificială) în WC: | Parțial |
